| NOMBRE DEL ESTABLECIMIENTO: | EORM Colonia Bendición de Dios Caserio lo de Carranza | DIRECCIÓN DEL ESTABLECIMIENTO: | Colonia Bendición de Dios Caserio lo de Carranza |
| CÓDIGO DEL ESTABLECIMIENTO: | 01-10-7703-43 | FECHA: | 25/09/2024 |

REGISTRO FOTOGRÁFICO  
PROGRAMA DE MANTENIMIENTO DE EDIFICIOS ESCOLARES PÚBLICOS

SITUACIÓN DEFICIENCIAS DETERMINADAS

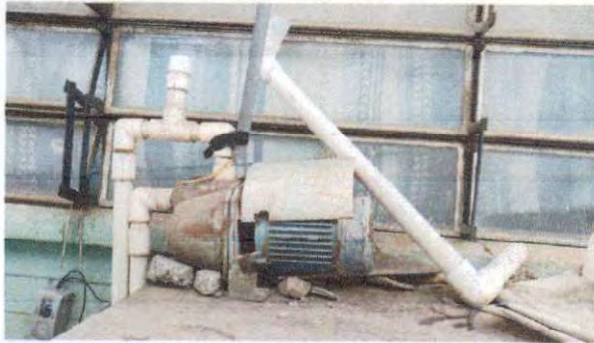
Foto1: Sustrución de bomba por antigüedad.

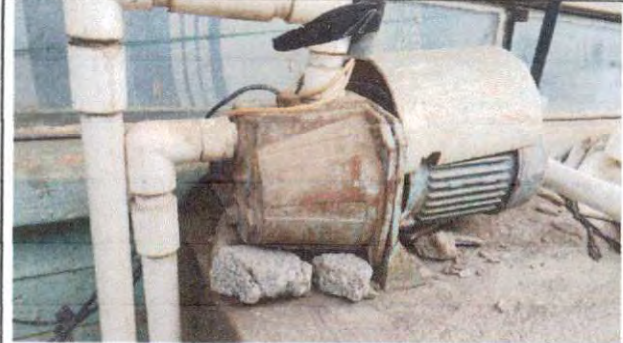
Foto2: Deterioro de la bomba.

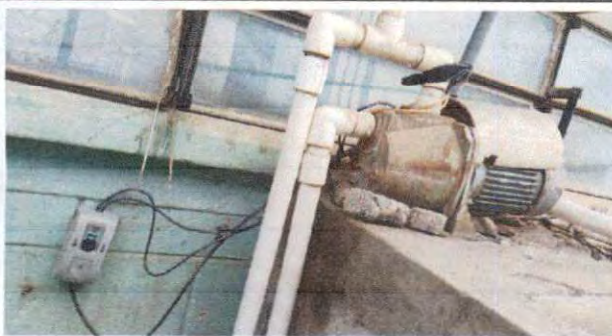
Foto 3: Antigüedad.

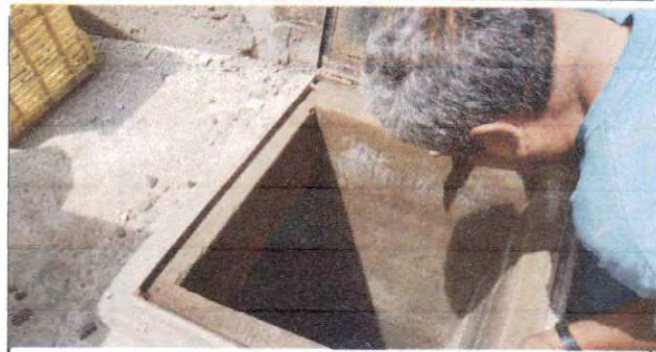
Foto 4: Desgaste por uso continuo.

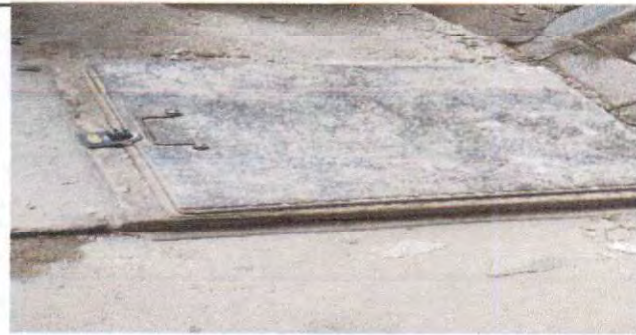
Foto 5: Desgaste por uso continuo.

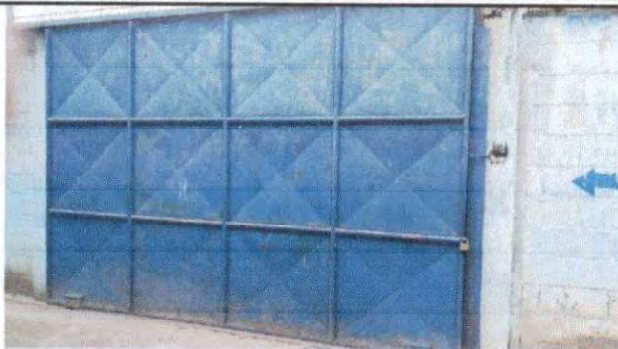
Foto1: Mantenimiento de portón principal.

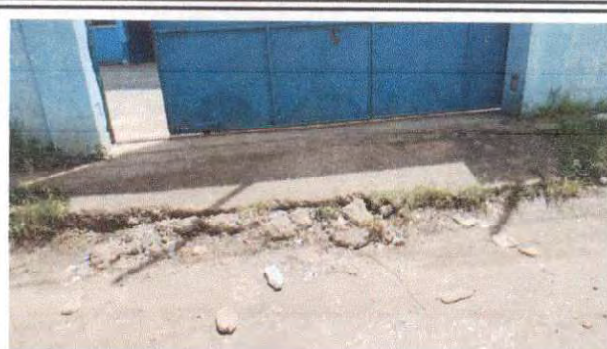
Foto2: Dificultad de acceso.

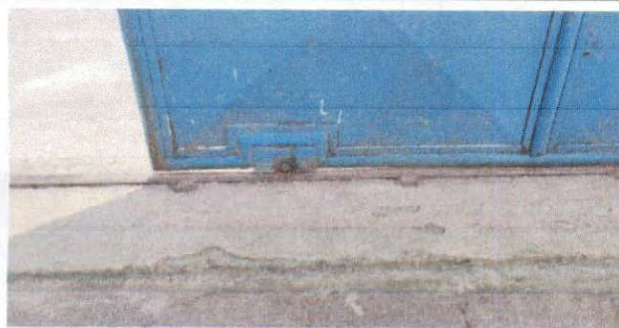
Foto 3: Mejorar la accesibilidad.

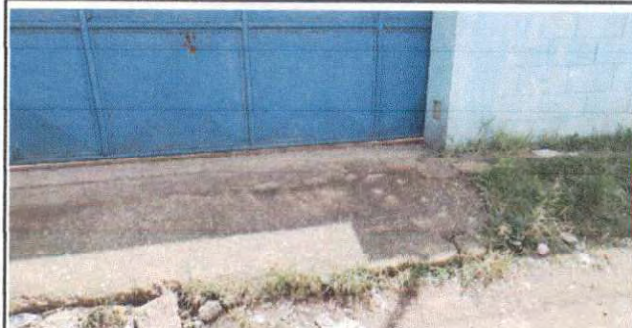
Foto Mantenimiento de portón principal.

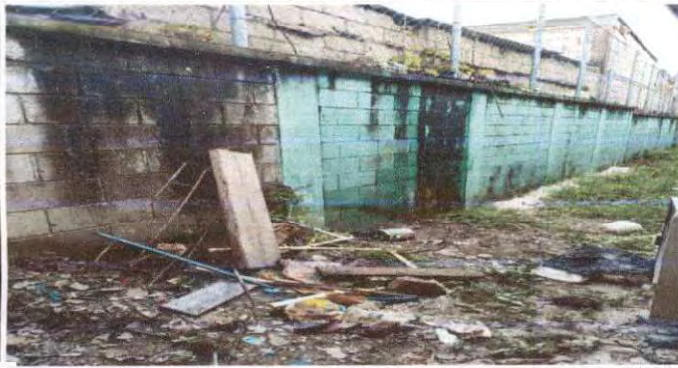
Foto 1: Deterioro de pared por lluvia.

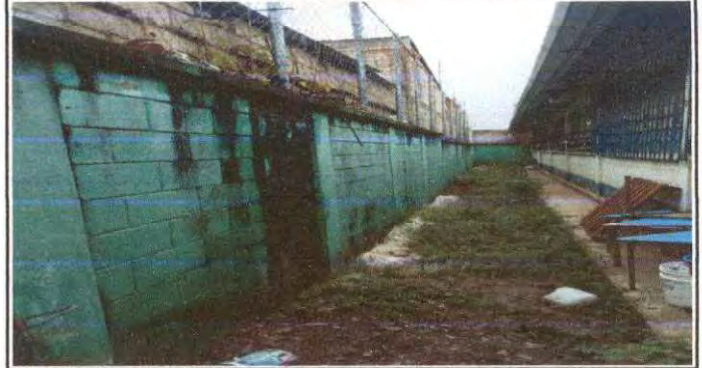
Foto 2 Mantenimiento de pared con fondos de remozamiento 2024 centro educativo EORM COLONIA BENDICION DE DIOS JM

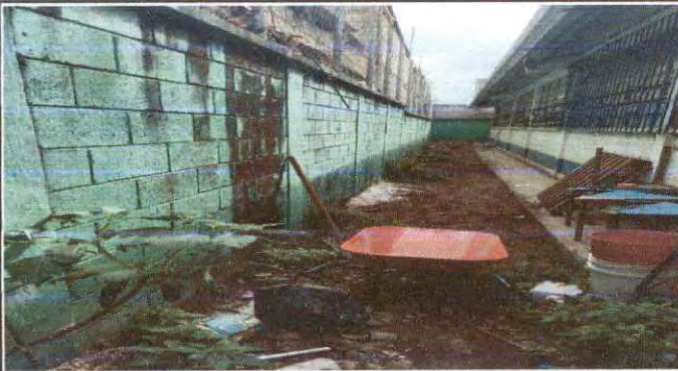
Foto 3: PREPARANDO EL AREA DE TRABAJO PARA CERNIDO DE PARED.

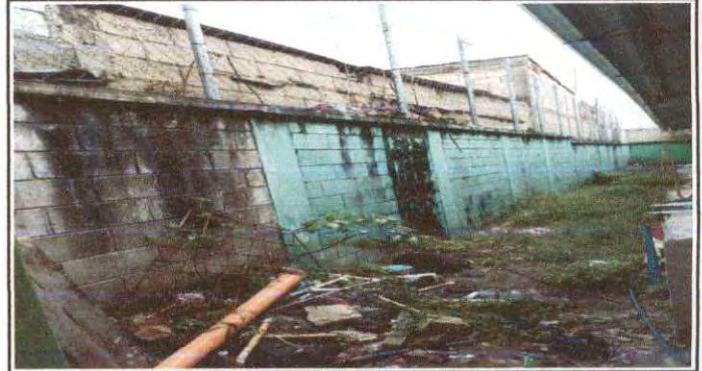
Foto 4: SELLADO DE MURO, REPELLO Y CERNIDO DE PARED .

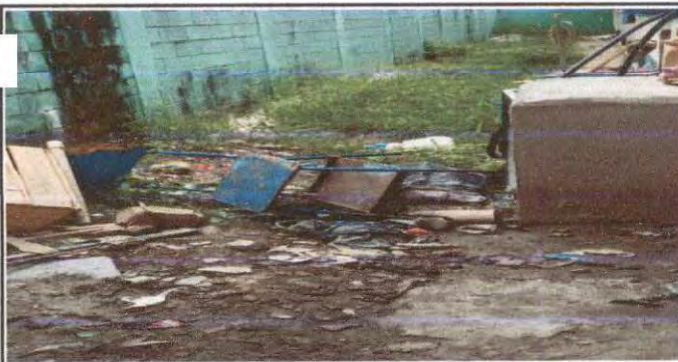
Foto 5: AREA DE TRABAJO MANTENIMIENTO DE PARED.

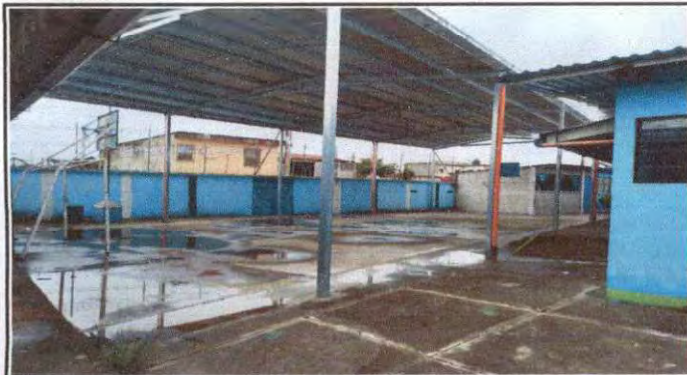
Foto 1: Necesidad cambio losa de patio

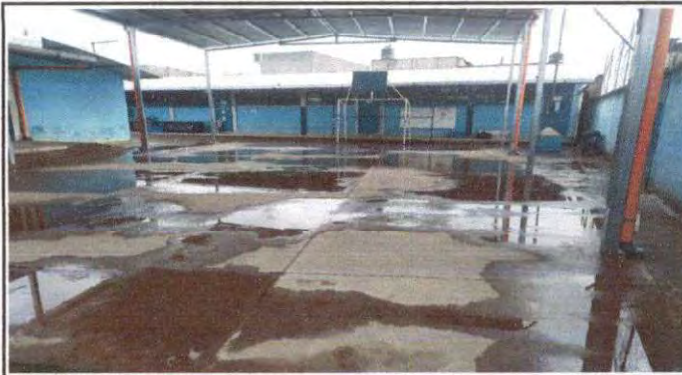
Foto 2: Conducción de drenajes como corresponde, evitara charcos en área deportiva

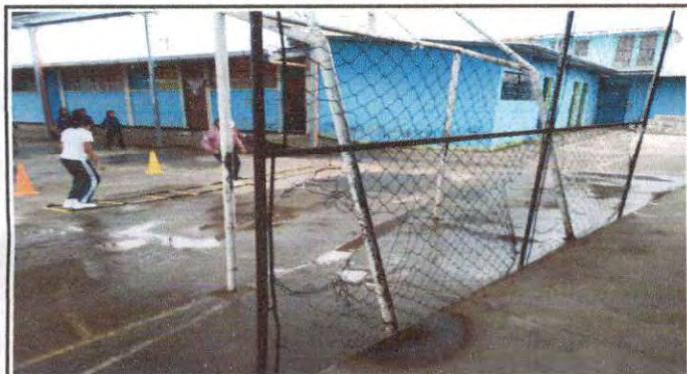
Foto 3: Necesidad de instalación de canales para conducción de aguas pluviales

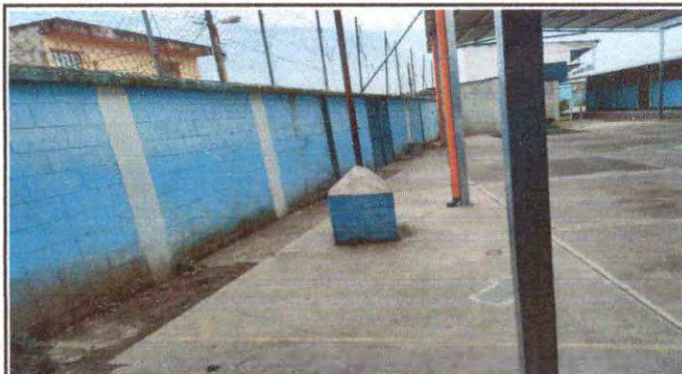
Foto 4: Conducción de canales y bajadas de aguas pluviales. Candela principal. Instalación de reposaderas

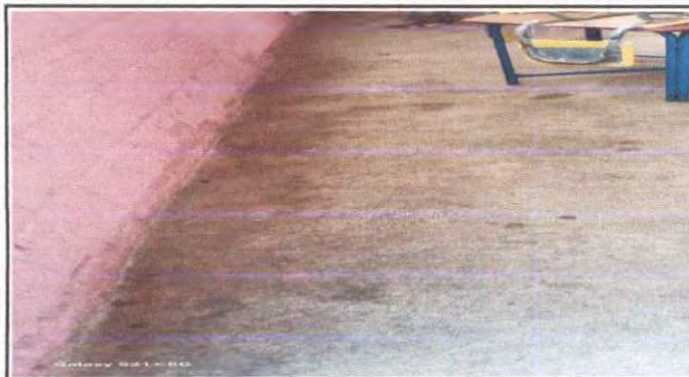
Foto 1: PISO CON MANCHAS DETERIORO

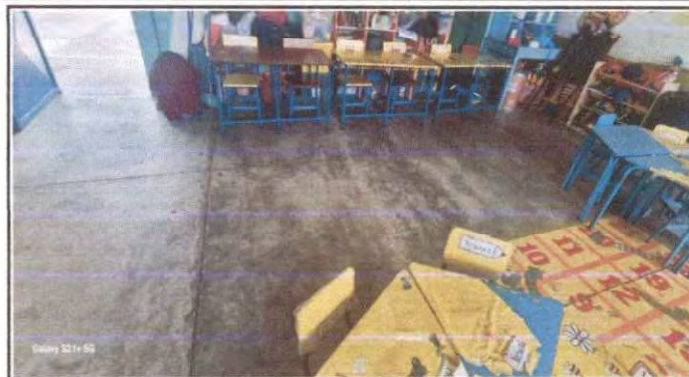
Foto 2: DETERIORO DEL PISO POR ANTIGUEDAD (20 AÑOS)

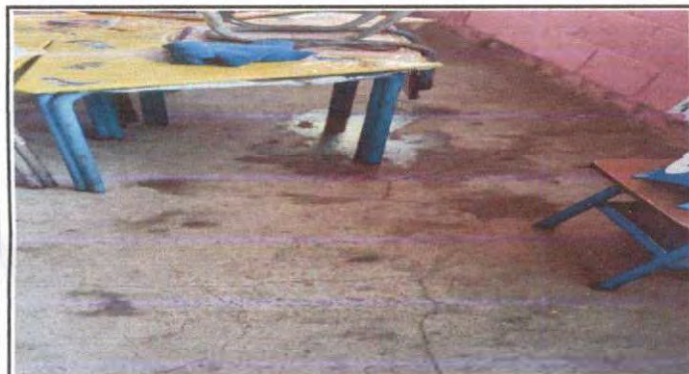
Foto 3: GRIETAS EN PISO AULA 1

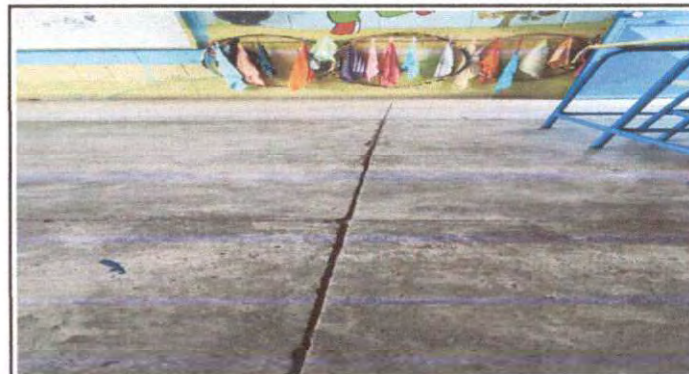
Foto 4: EL MANTENIMIENTO DE INFRAESTRUCTURA, CONTRIBUYE A LA EFICIENCIA INTEGRAL. AREA PARA INSTALAR PISO EN AULA 2

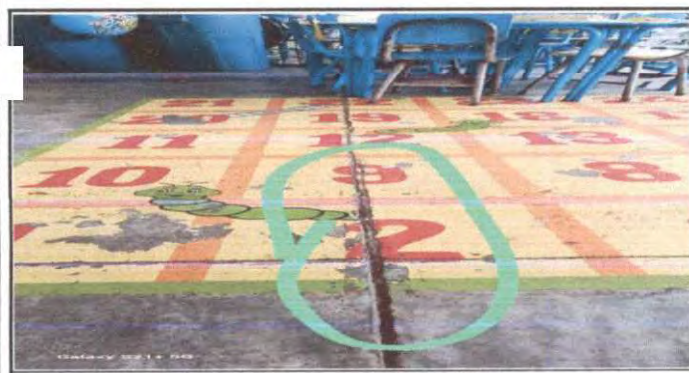
Foto 5: AULA PARA INSTALACION DE PISO GRANITO.

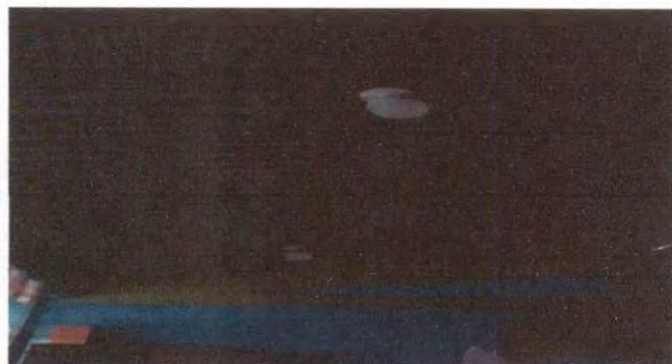
Foto1: Mejoramiento de la iluminación.

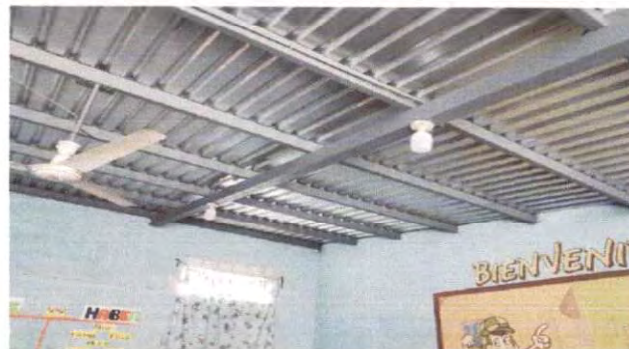
Foto2: Cambio de lámparas led.

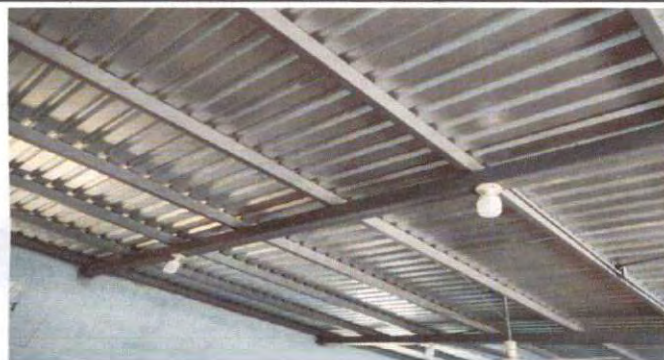
Foto 3: Instalación de lámparas nueva.

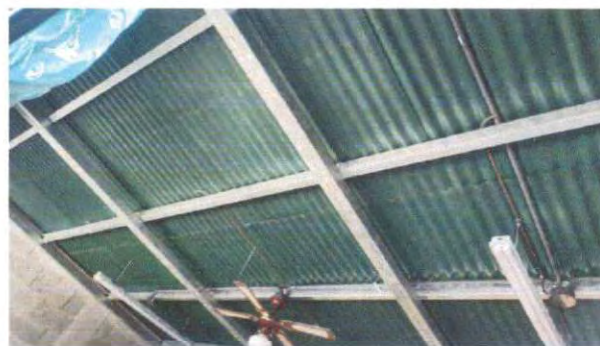
Foto 4: Cambio de lámparas led.

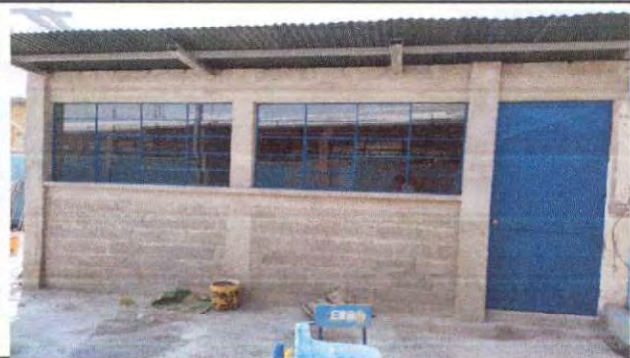
Foto 1: Cambio de lámina acanalada por troquelada.

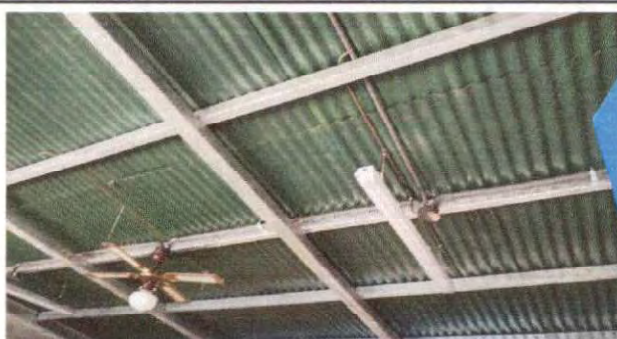
Foto2: Acumulación de calor por el tipo de lámina.

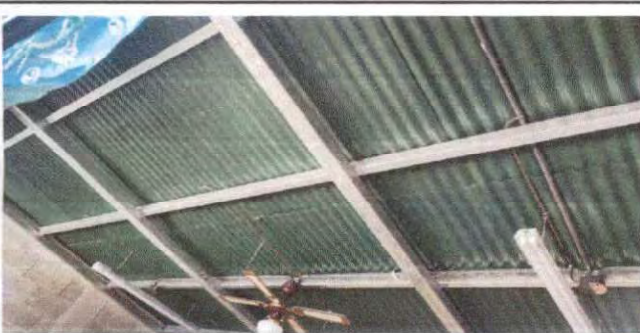
Foto 3: Mejoramiento de ambiente.

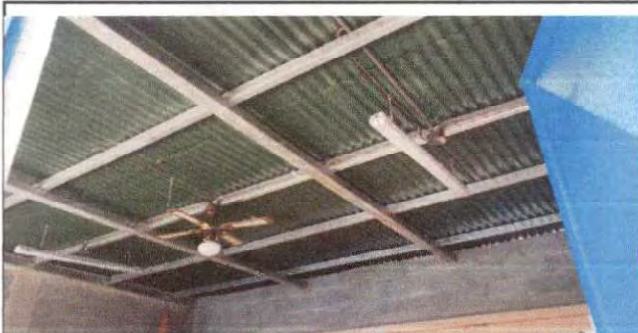
Foto 4: Evitar el exceso de calor.

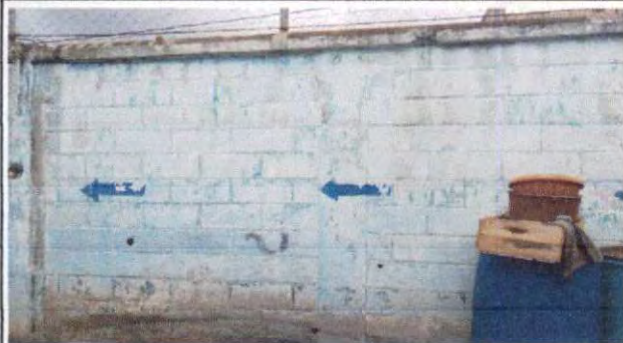
Foto1: Deterioro pintura interior.

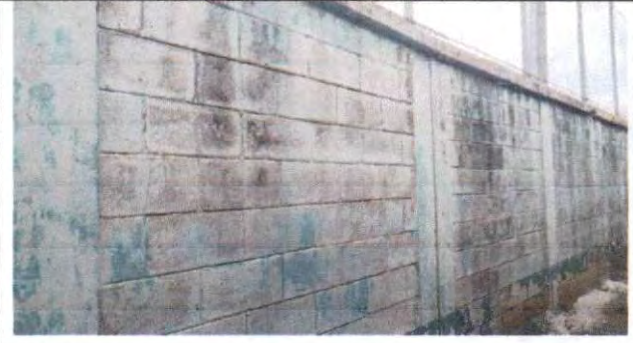
Foto2: Deterioro pintura Interior.

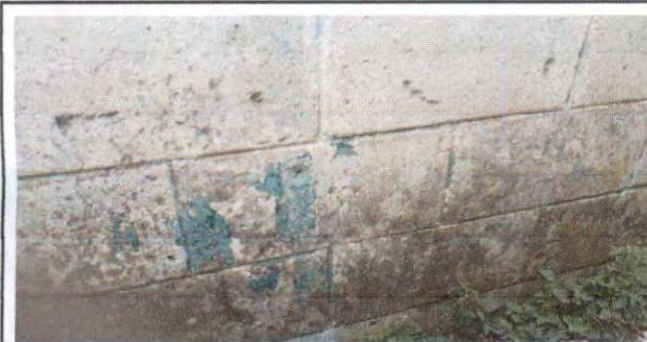
Foto 3: Deterioro pintura exterior.

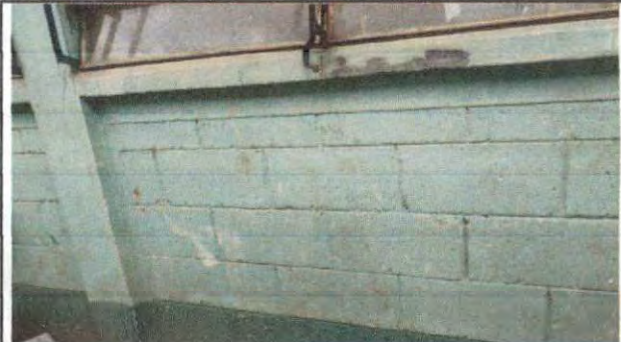
Foto 4: Mejoramiento de la pintura.

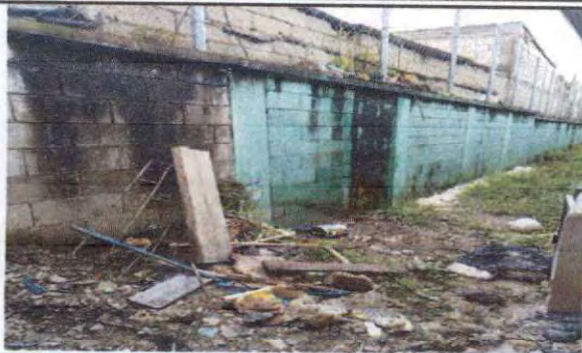
Foto1: Repello en las paredes

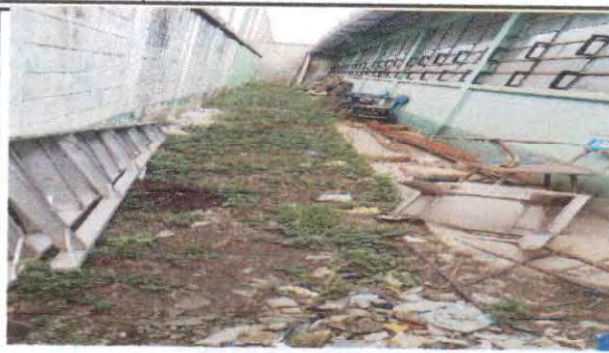
Foto2: Mejorar las paredes por medio del repello

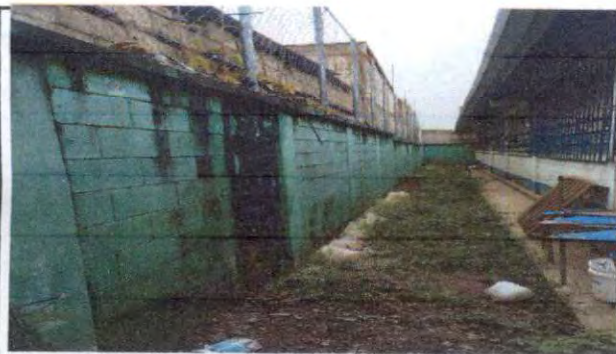
Foto 3: Evitar la humedad en las paredes.

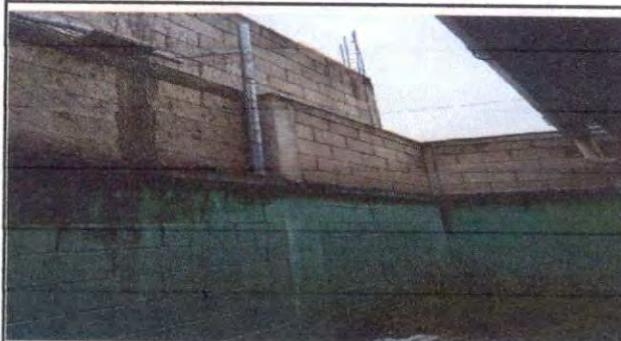
Foto 4: Repello de paredes para evitar la humedad.
