| NOMBRE DEL ESTABLECIMIENTO: | EORM Colonia Bendición de Dios Caserío lo de Carranza | DIRECCIÓN DEL ESTABLECIMIENTO: | Sect. "C" Manz. 2 Col. Bendición de Dios Caserío Lo de Carranza |
| CÓDIGO DEL ESTABLECIMIENTO: | 01-10-7703-43 | FECHA: | 21/11/2024 |

# REGISTRO FOTOGRÁFICO PROGRAMA DE MANTENIMIENTO DE EDIFICIOS ESCOLARES PÚBLICOS

PRA-FOR-123  
Versión 1

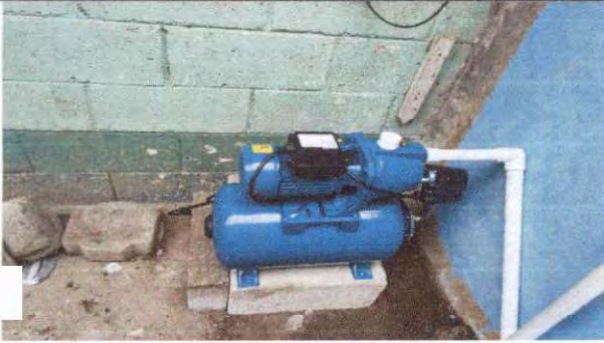
Foto1: Colocación de nueva bomba de agua.

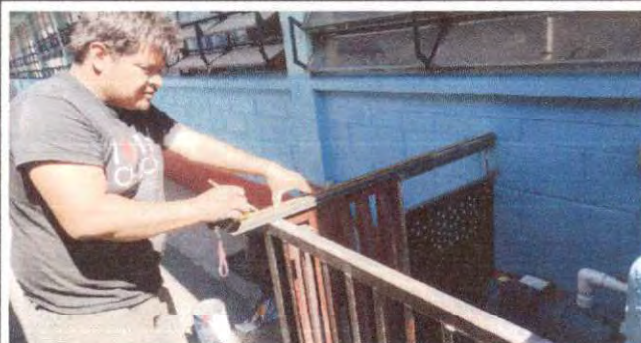
Foto 2: Medición de estructura de cubierta para bomba de agua.

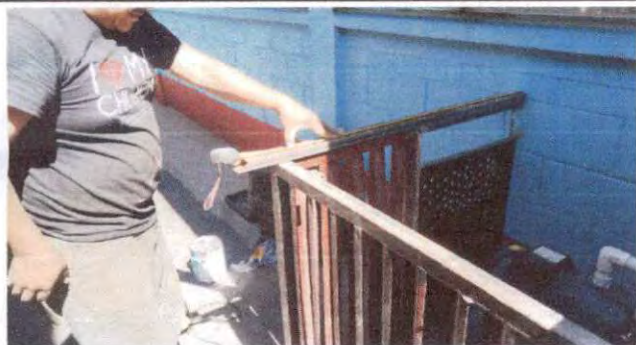
Foto 3: .Medición de estructura de cubierta para bomba de agua.

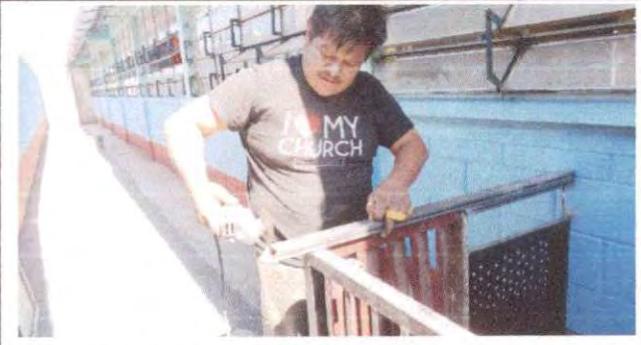
Foto 4: Preparación de corte de estructura de metal para protección de bomba de agua.

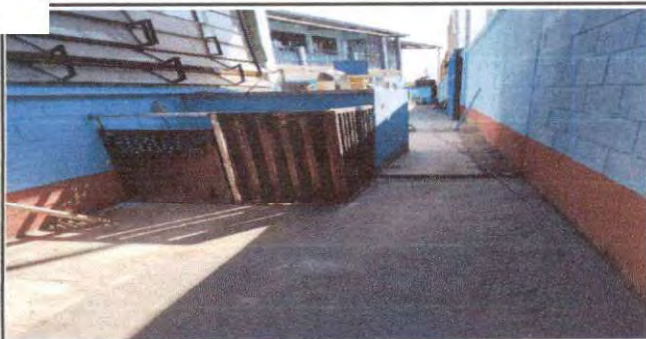
Foto 5: Preparación del techo de cubierta de metal para protección de bomba de agua.

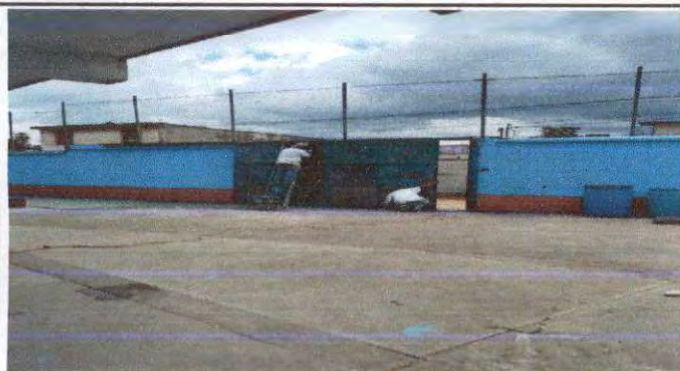
Foto 1: Lijado de portón para mantenimiento.

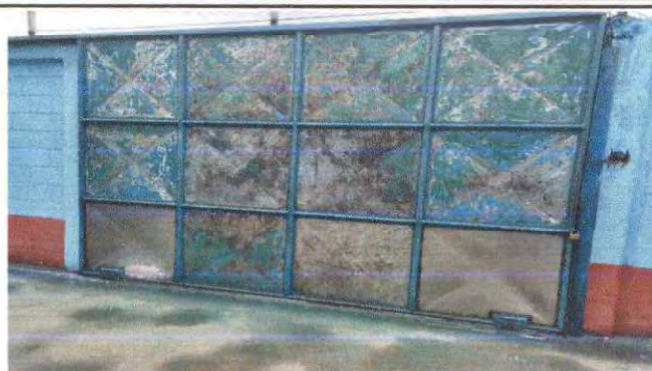
Foto 2: Cambio de lámina en dos secciones del portón.

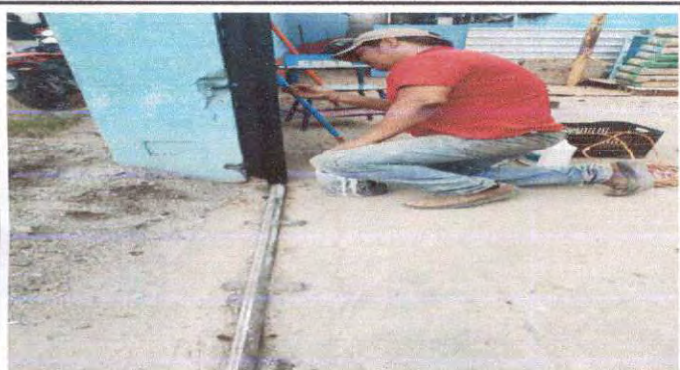
Foto 3: Aplicación de pintura del marco de portón número 1.

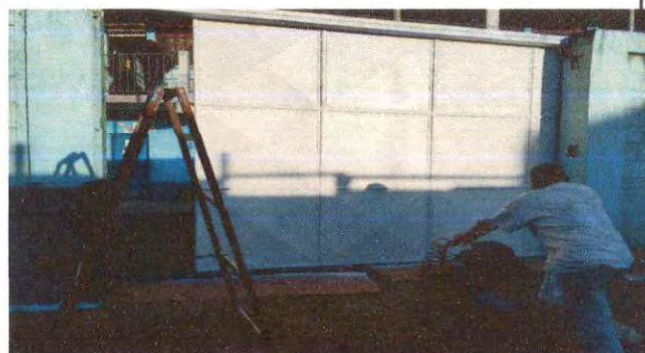
Foto 4: Aplicación de capa protectora a portón.

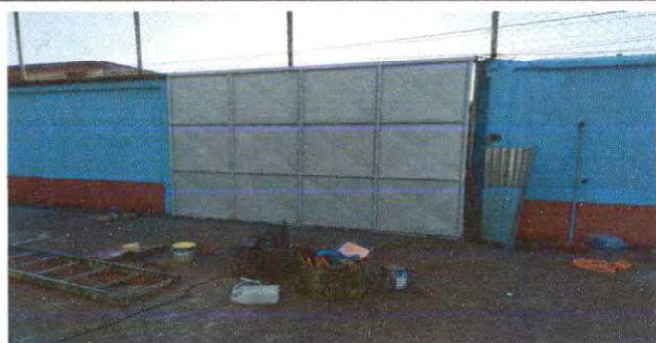
Foto 5: Aplicación de pintura para capa protectora.

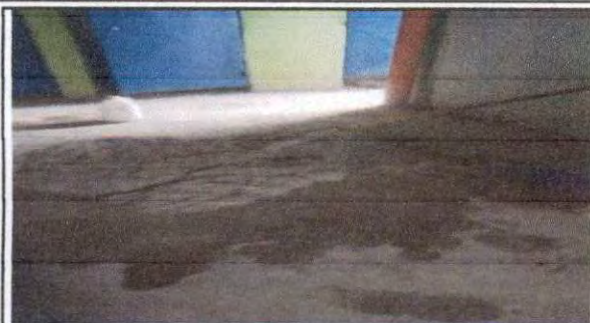
Foto 1: Preparación de material para repello de pared.

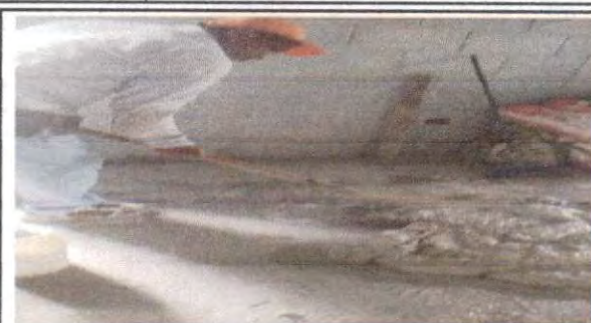
Foto 2: Preparación de material aplicación de repello.

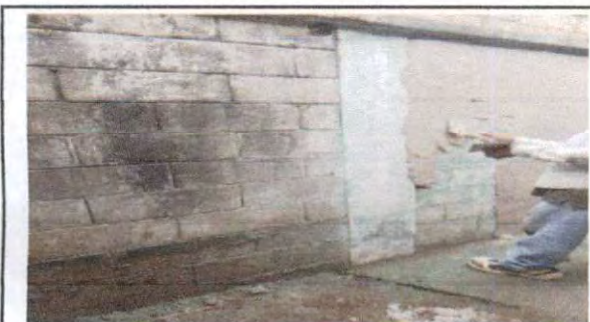
Foto 3: Repello de pared.

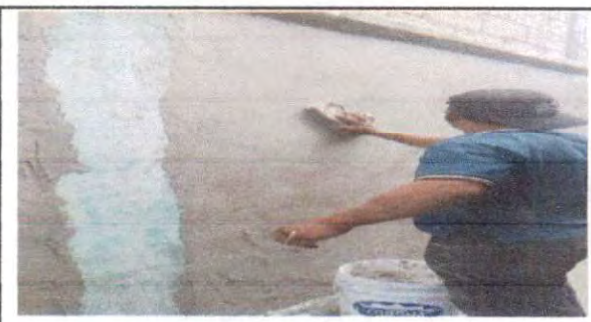
Foto 4: Aplicación de repello.

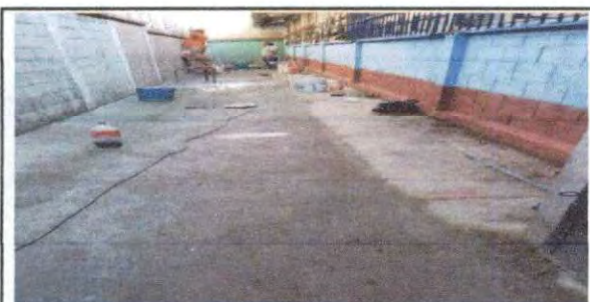
Foto 5: Aplicación de repello.

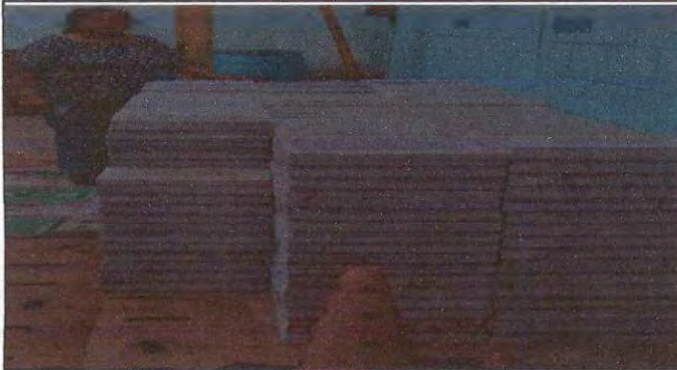
Foto1: Piso granito ya en instalaciones de E O R M colonia Bendicion de Dios JM

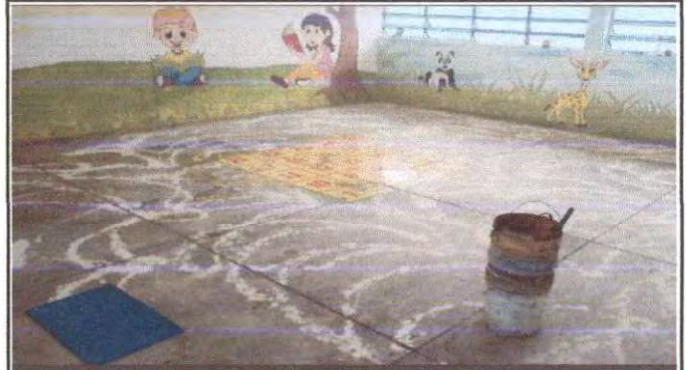
Foto2: Proceso de aplicación de ácido muriático para lavado de superficie.

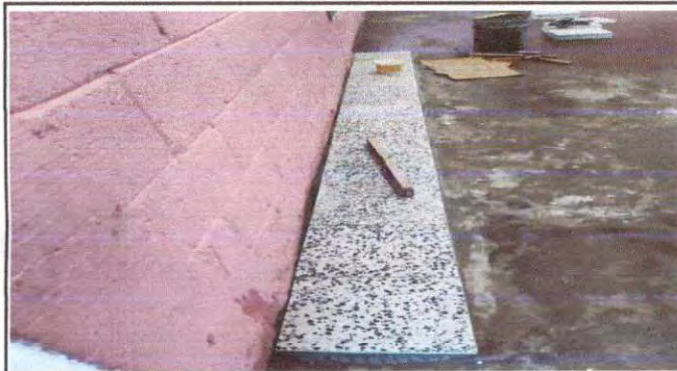
Foto 3: Iniciando a colocar piso en AULA 1

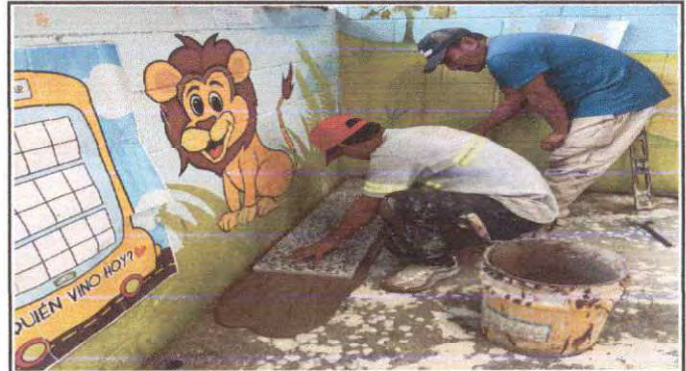
Foto 4: .Ejecución de colocación de piso

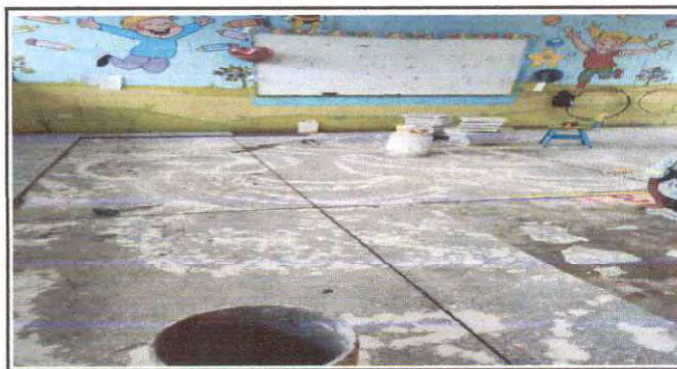
Foto 5: Avance de colocacion de piso

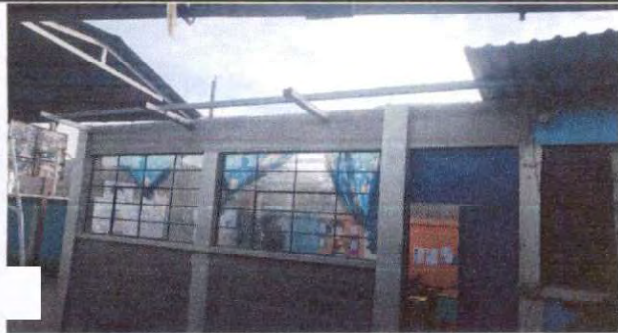
Foto1: Inicio de cambio de lámina acanalada por lámina troquelada alucin calibre 26.

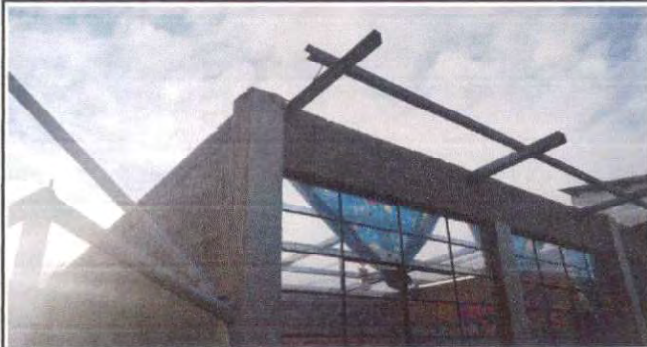
Foto 2: Retiro de lámina acanalada por lámina troquelada alucin calibre 26.

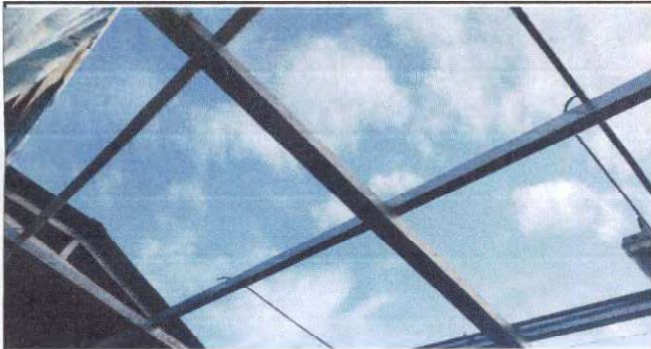
Foto 3: Retiro total de lámina acanalada.

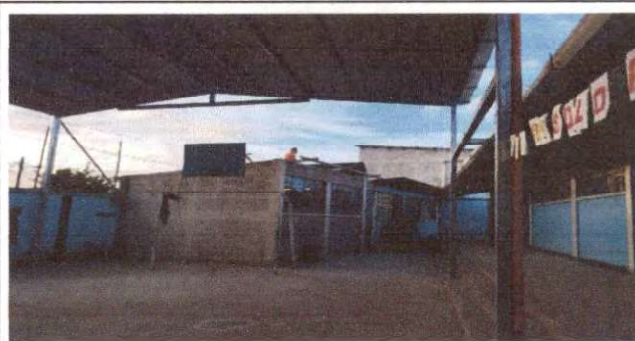
Foto 4: Avance de retiro de lámina acanalada.

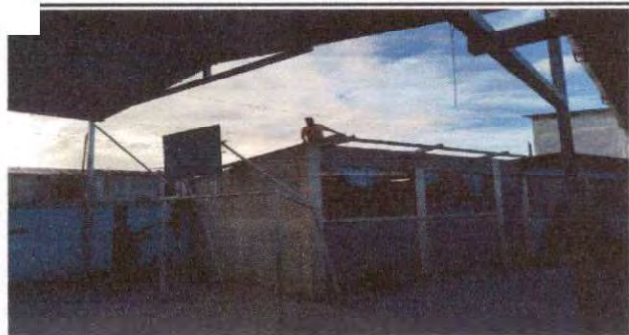
Foto 5: Proceso de retiro de lámina acanalada.

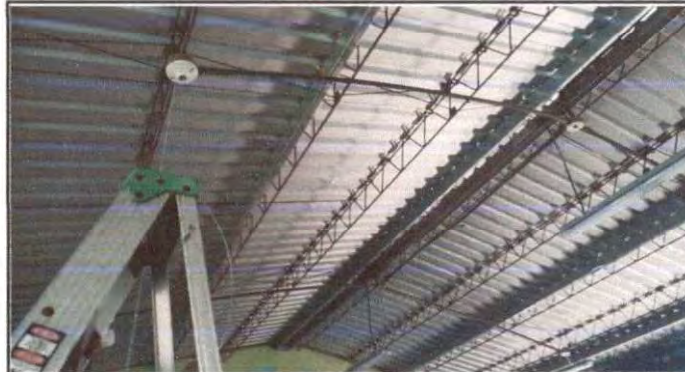
Foto 2: MEJORAMIENTO DE ILUMINACION EN SALONES SEGUNDO NIVEL.

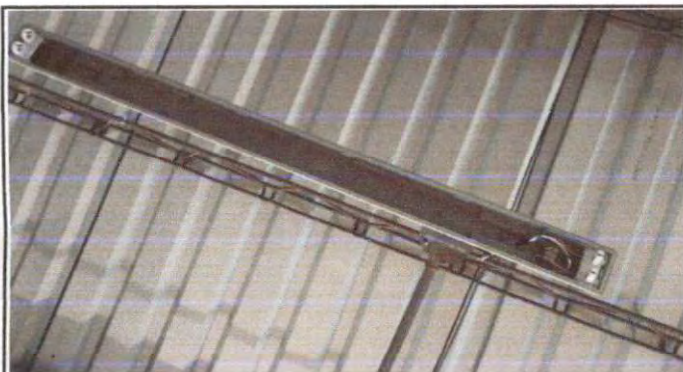
Foto 3: SUSTITUCION DE FOCOS POR LAMPARAS LED

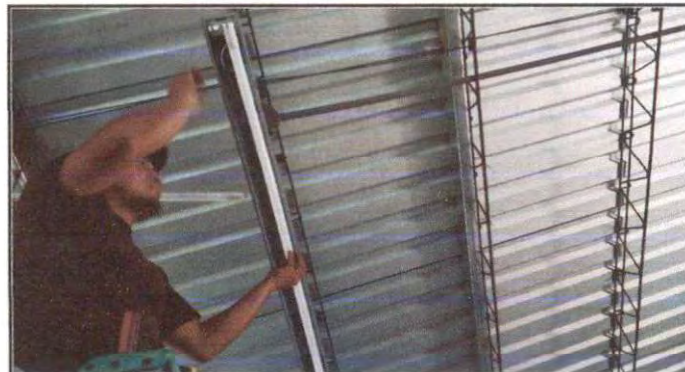
Foto 4: INSTALACION DE LAMPARAS LED

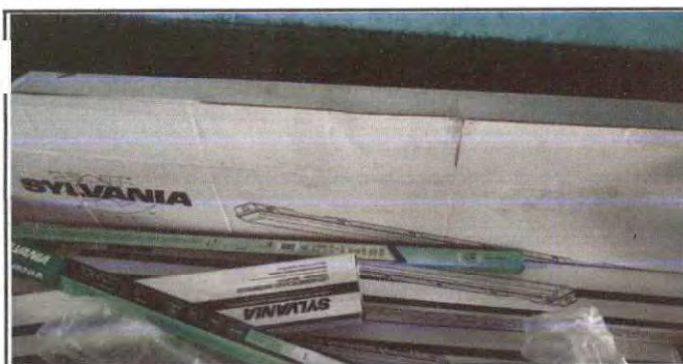
Foto 5: MATERIALES DE ELECTRICIDAD YA EN ESTABLECIMIENTO EDUCATIVO

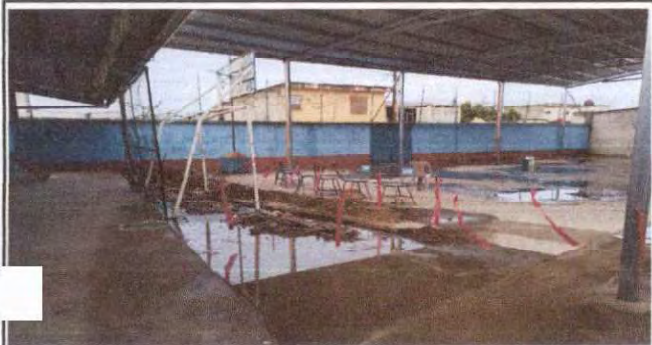
Foto1: Elaboración de zanja para aguas fluviales.

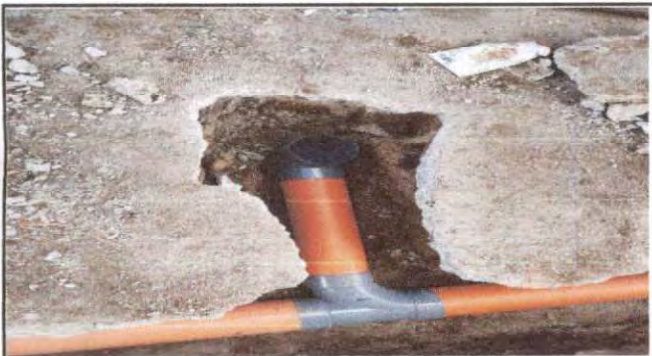
Foto 3: Colocación de tubo pvc para reposadera.

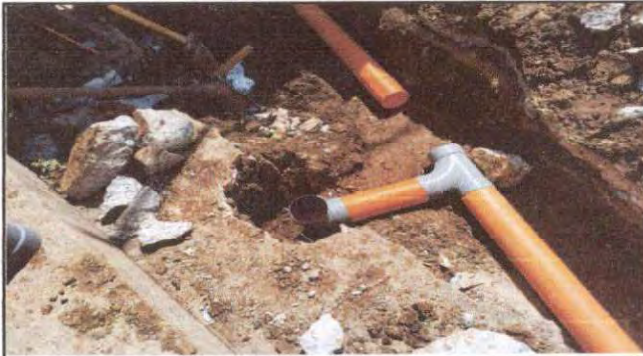
Foto 4: Unión de tubos pvc para aguas fluviales.

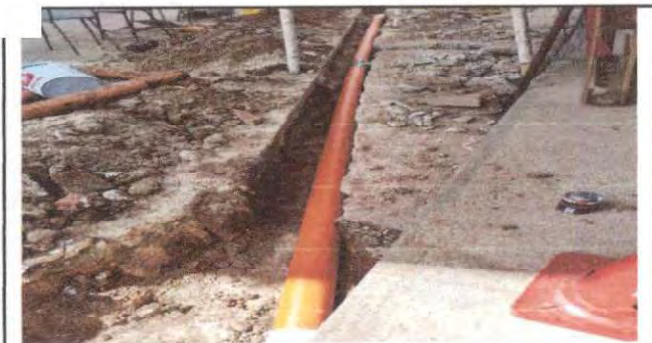
Foto 5: Colocación de tubo Pvc para aguas fluviales.

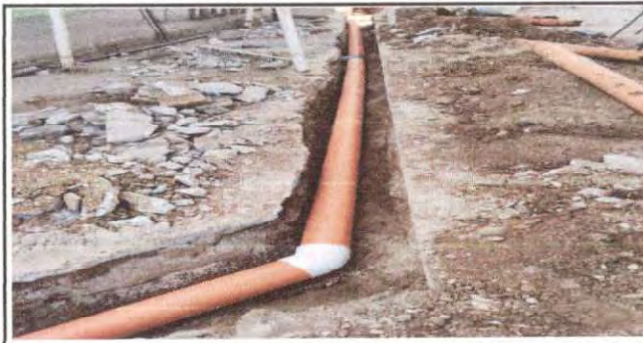
Foto 6: Ensamblado de tubo pvc.

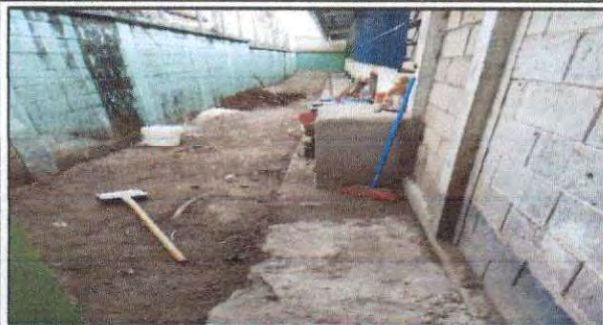
Foto 1: Inicio de trabajo de drenaje y fundición de banqueta.

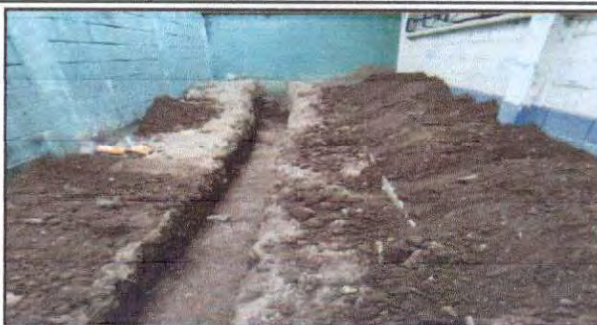
Foto 2: Elaboración de zanja para tubería de drenaje.

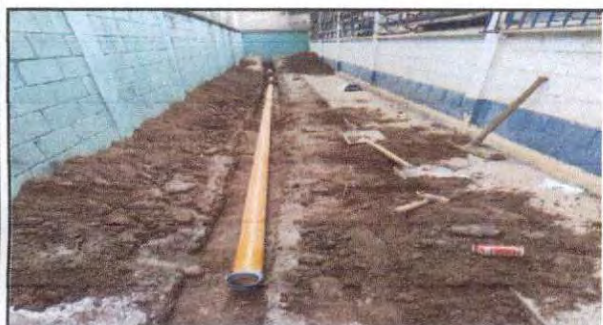
Foto 3: Colocación de tubo pvc para aguas fluviales para fundición de banqueta.

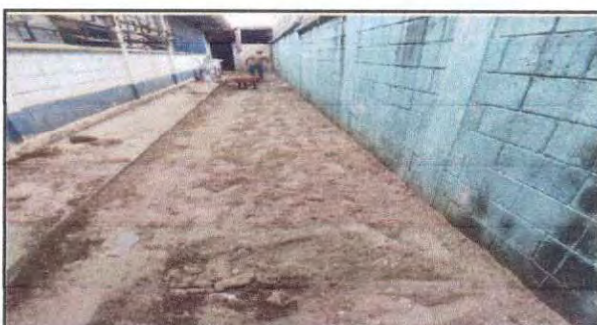
Foto 4: Relleno de zanja y nivelación de terreno.

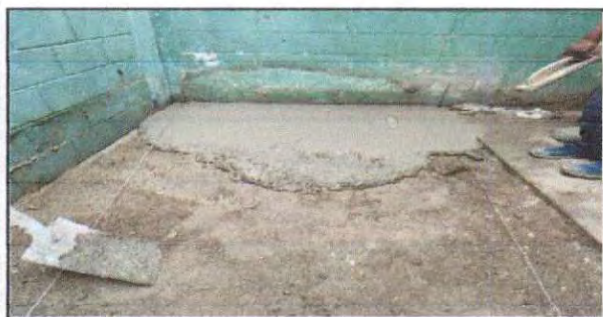
Foto 5: Inicio de fundición de banqueta.

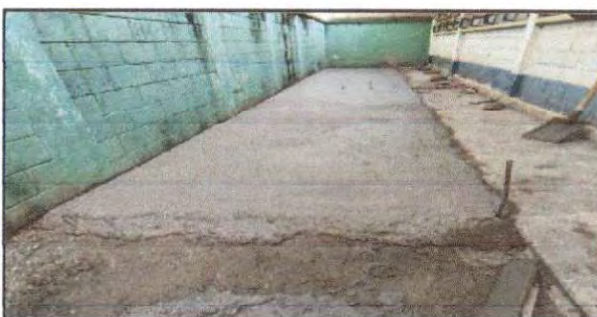
Foto 6: Fundición de banqueta.

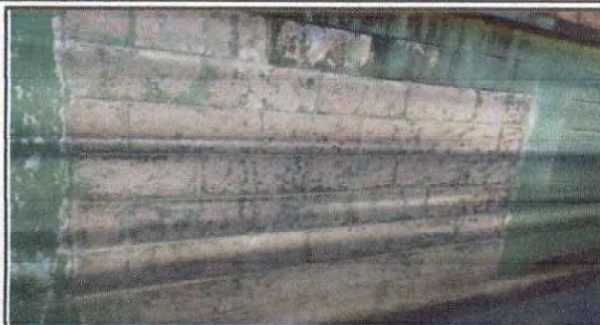
Foto 1: Limpieza de pared para iniciar retocado de pintura.

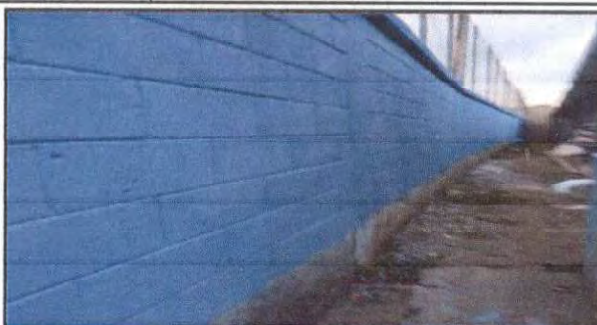
Foto 2: Aplicación de pintura, parte superior de la pared.

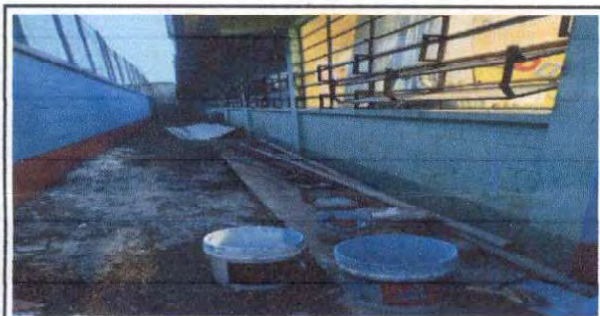
Foto 3: Aplicación de pintura de socalo.

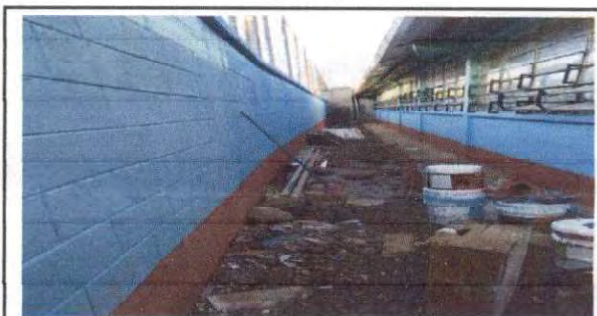
Foto 4: Aplicación de pintura en los callejones.

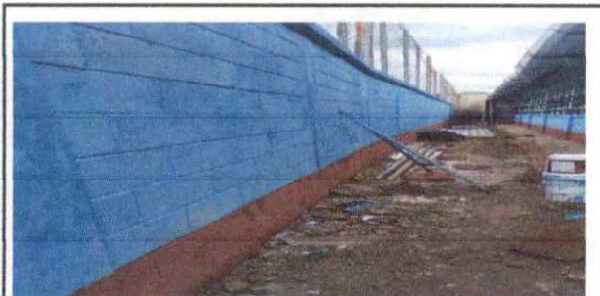
Foto 5: Aplicación de pintura parte superior y socalo.

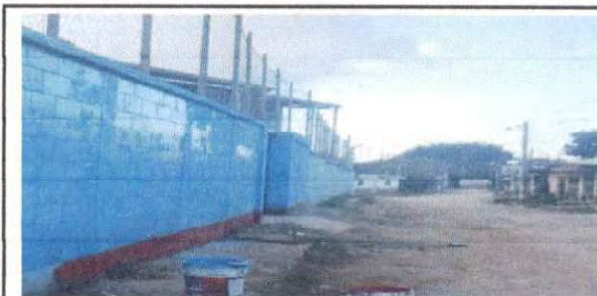
Foto 6: Aplicación de pintura parte exterior del establecimiento.
