POSTERIOR ☒

| NOMBRE DEL ESTABLECIMIENTO: | EORM Colonia Bendición de Dios Caserio lo de Carranza | DIRECCIÓN DEL ESTABLECIMIENTO: | Sect. "C" Manz. 2 Col. Bendición de Dios Caserio Lo de Carranza |

REGISTRO FOTOGRÁFICO  
PROGRAMA DE MANTENIMIENTO DE EDIFICIOS ESCOLARES PÚBLICOS

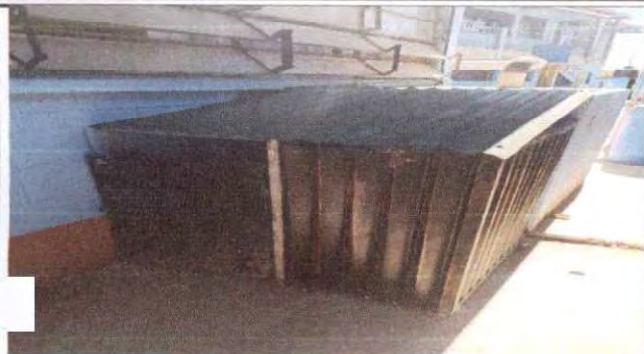
Foto1: Finalización de cubierta de metal para protección de bomba de agua.

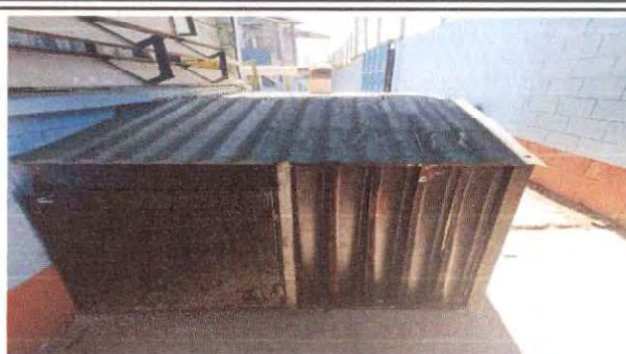
Foto 2: Puerta de acceso de metal, para encender bomba de agua.

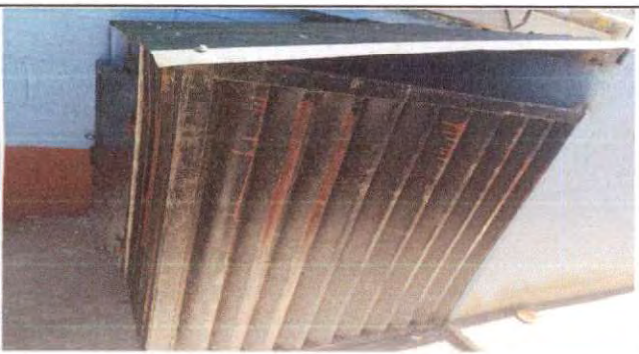
Foto 3: Techo para protección de bomba de agua.

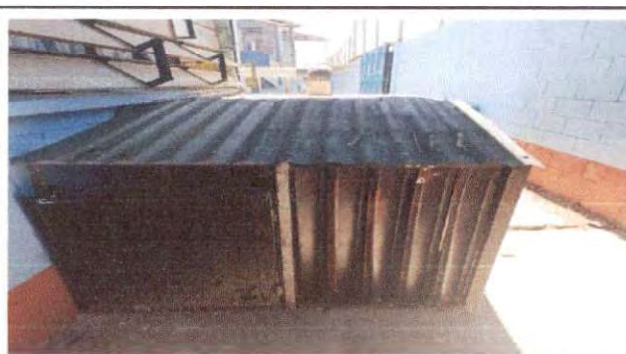
Foto 4: Finalización de proyecto de protección de bomba de agua.

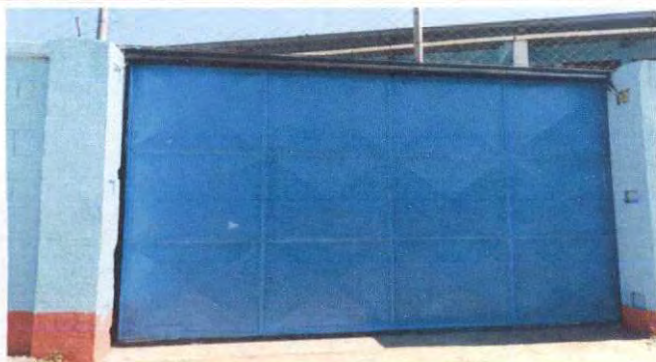
Foto1: Finalización de mantenimiento de portón visto de la parte de afuera.

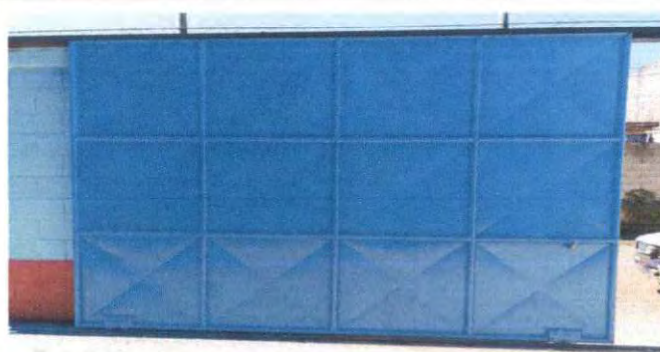
Foto 2: Finalización de mantenimiento de portón, parte de adentro.

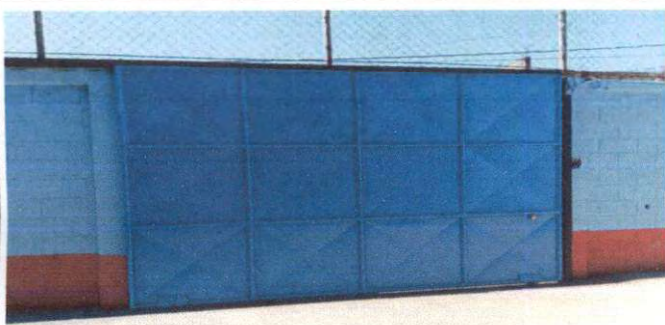
Foto 3: Finalización de mantenimiento de portón, parte de adentro.

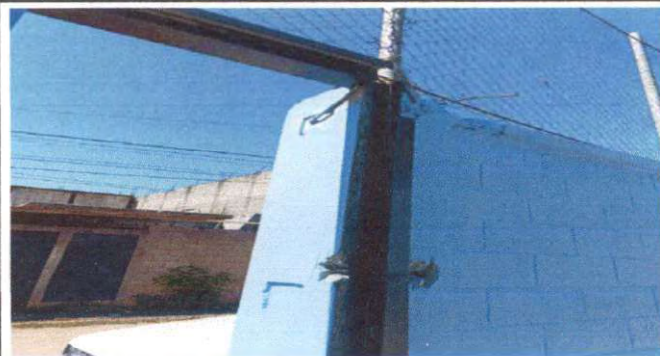
Foto 4: Finalización pintura de marco de portón.

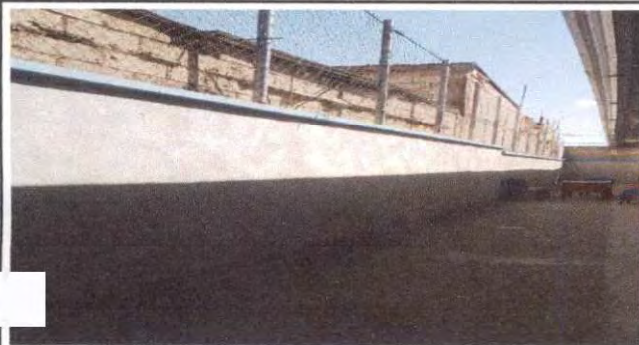
Foto1: Finalización de repello de pared.

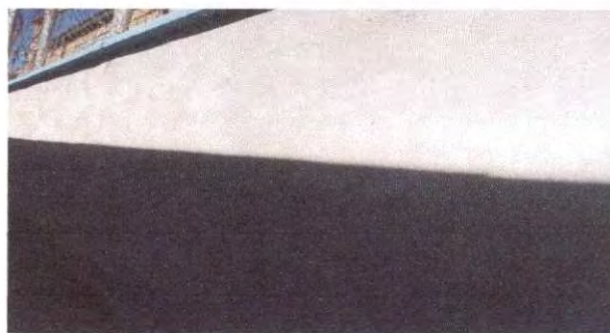
Foto 2: Finalización de repello de pared.

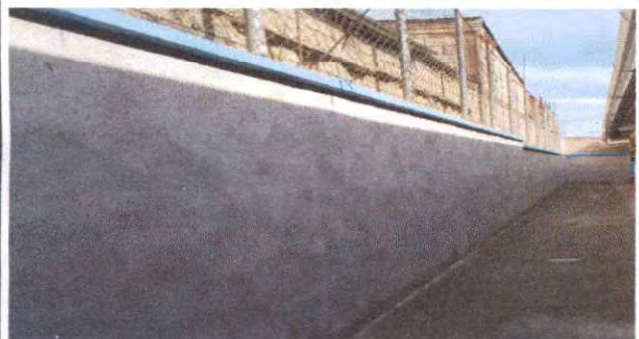
Foto 3: Repello de pared terminado.

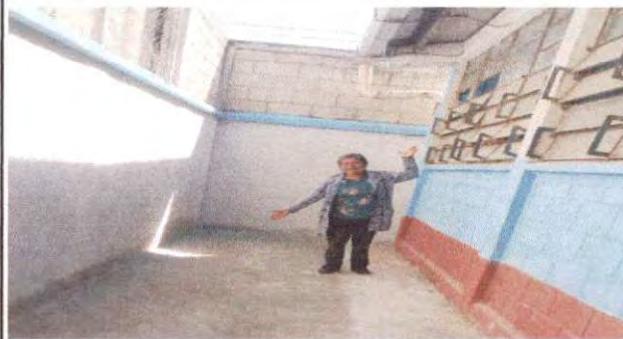
Foto 4: Proyecto finalizado de repello de pared.

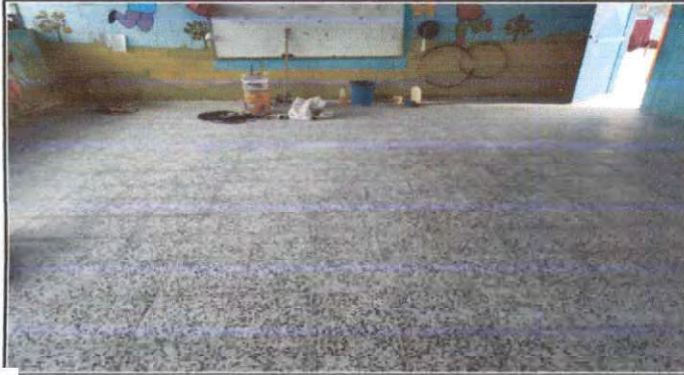
Foto 1: Terminado de colocacion y cizado de piso, aula 2

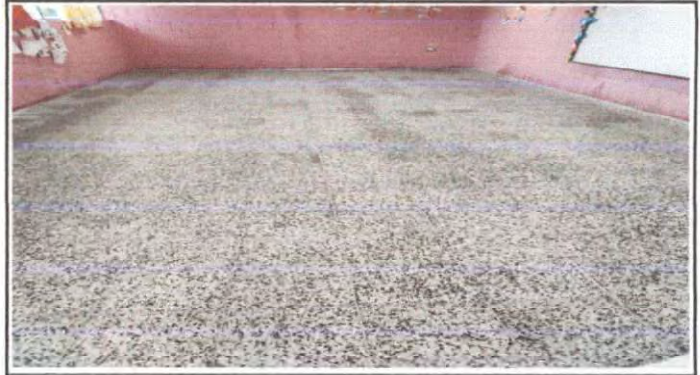
Foto 2: Terminado de colocacion y cizado de piso aula 1

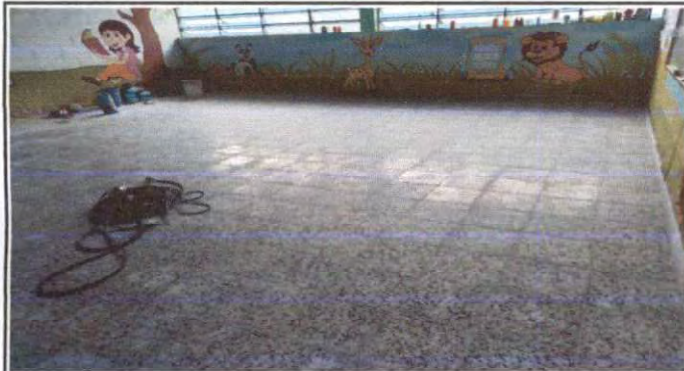
Foto 3: Aula 2 a pocos minutos de su entrega por encargado de obra a OPF

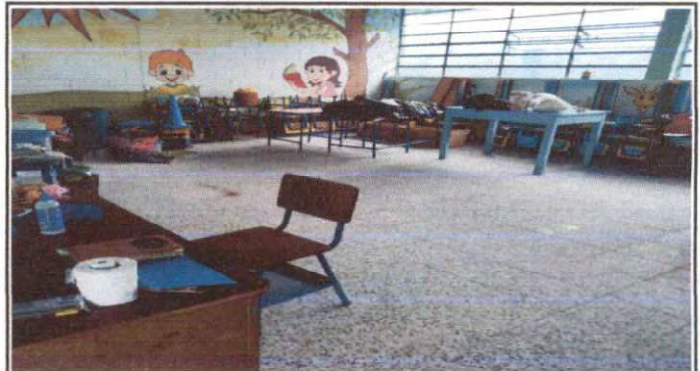
Foto 4: Se retoma uso de salon de clases 2

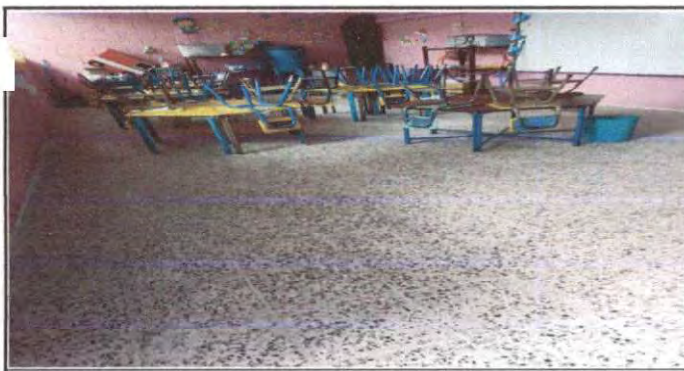
Foto 5: Se retoma uso del salon de clases por cambio de piso

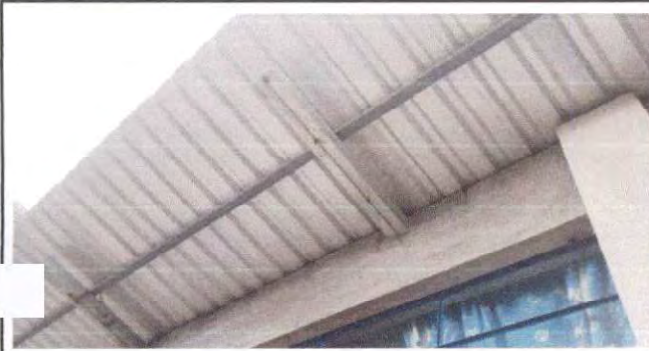
Foto1: Finalizado cambio de lámina acanalada por lámina troquelada alucin calibre 26.

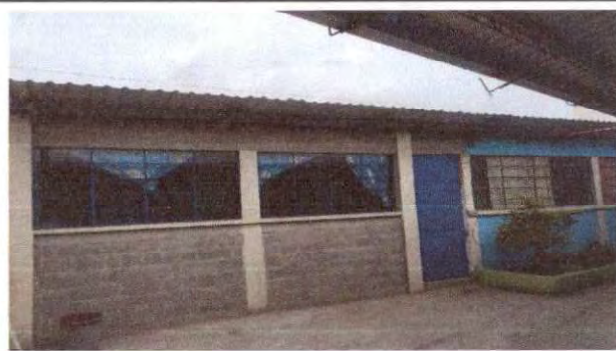
Foto 2: Finalización del proyecto cambio de lámina acanalada por lámina troquelada alucin calibre 26.

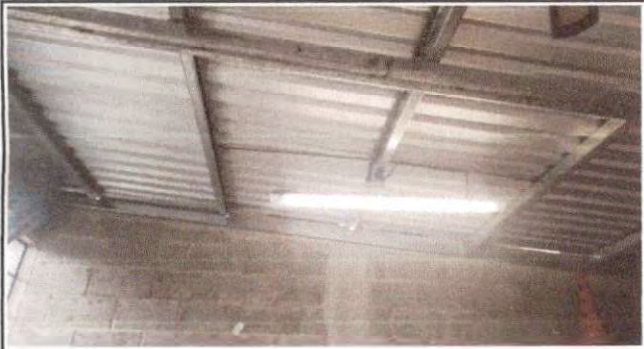
Foto 3: Cambio de lámina acanalada por lámina troquelada alucin calibre 26, visto de la parte interior.

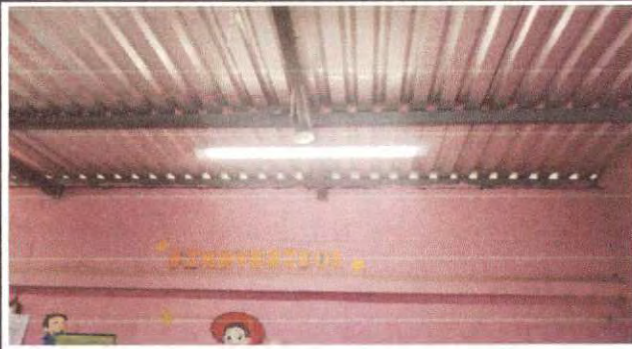
Foto 4: Cambio de lámina acanalada por lámina troquelada alucin calibre 26, visto de la parte interior..

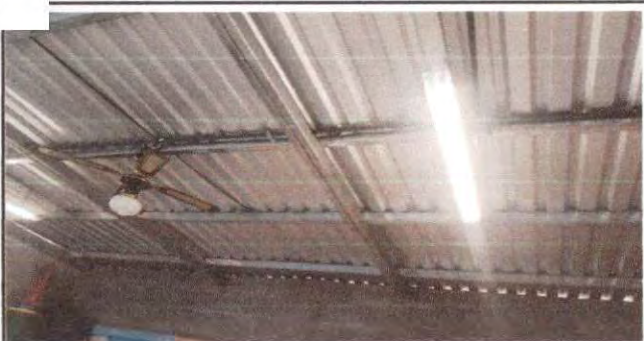
Foto 5: Cambio de lámina acanalada por lámina troquelada alucin calibre 26, visto de la parte interior..

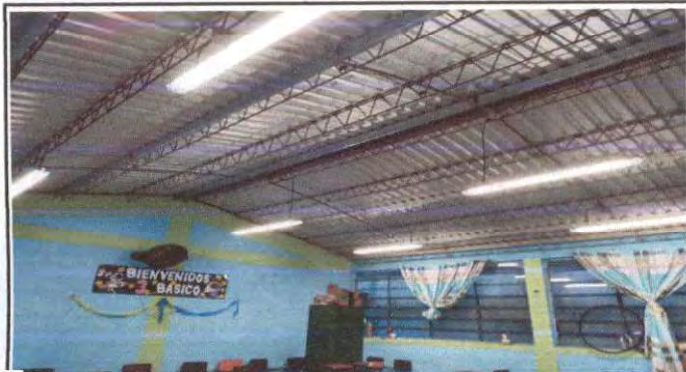
Foto 1: En aula cuarto "A" 2024, se cambiaron focos por lamparas led.

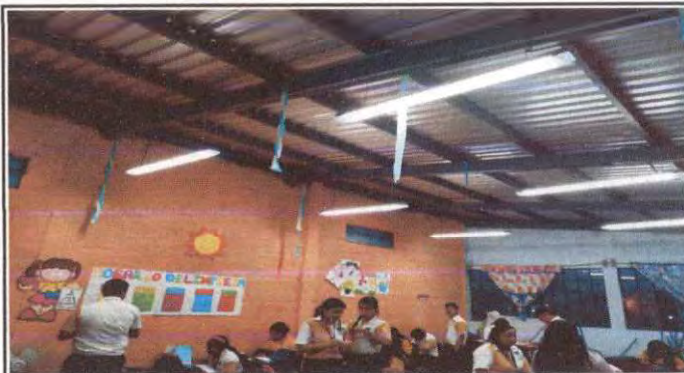
Foto 2: Revision de circuitos de iluminacion. Instalacion de lamparas en seis salones de clases.

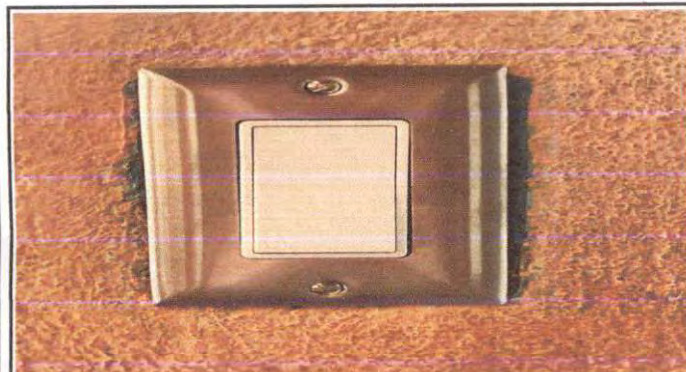
Foto 3: Instalacion de interruptores en salones 06 salones de clases.

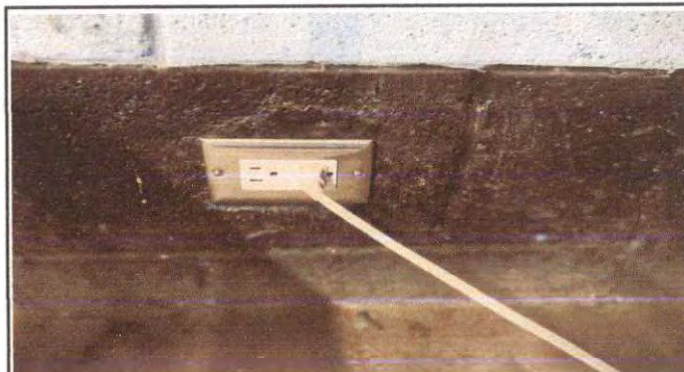
Foto 4: Instalacion de tomacorrientes en salones de clases y cocina.

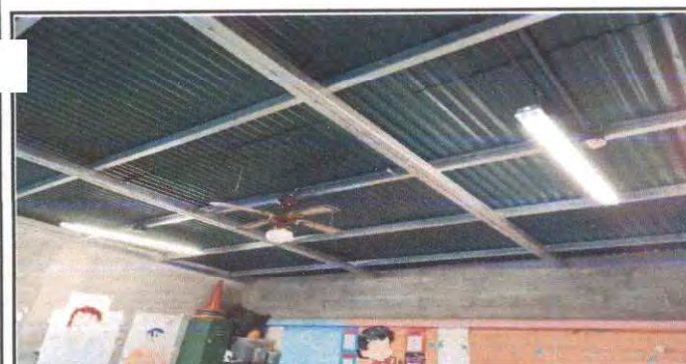
Foto 5: Alumnos beneficiados por mejoramiento de iluminacion, preparatoria, primaria, basicos, diversificado.

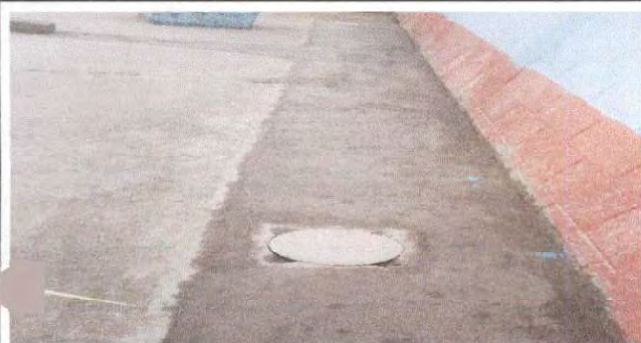
Foto 1: Finalización reposadera para aguas fluviales.

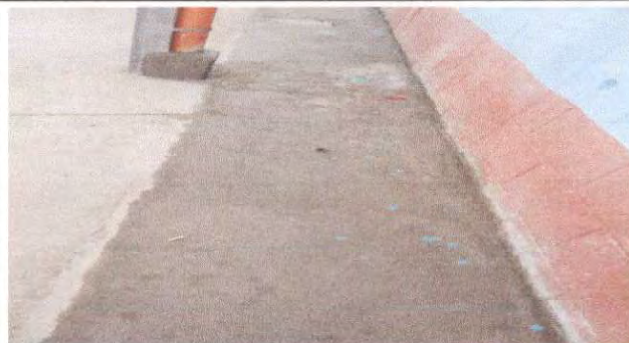
Foto 2: Finalización de zanja para calda de aguas fluviales.

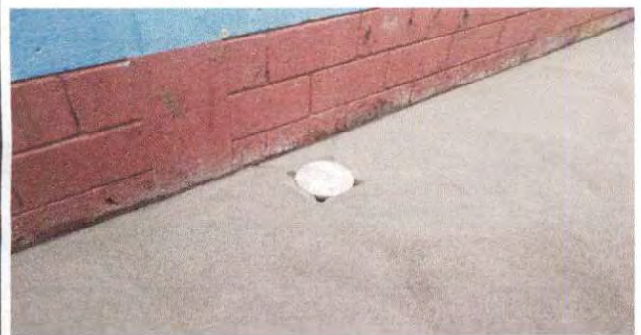
Foto 3: Colocación de tapadera para reposadera.

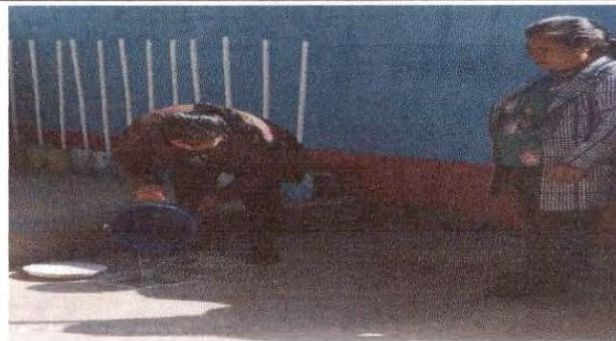
Foto 4: Prueba del funcionamiento de reposadera.

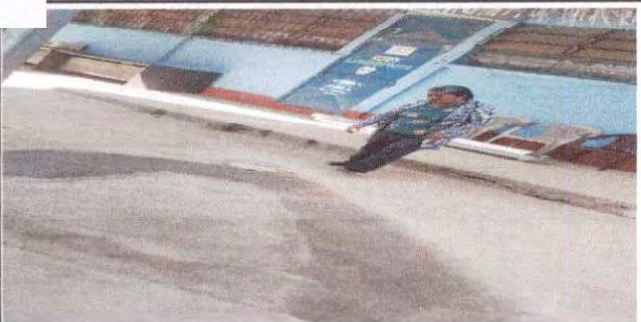
Foto 5: Finalización de proyecto aguas fluviales.

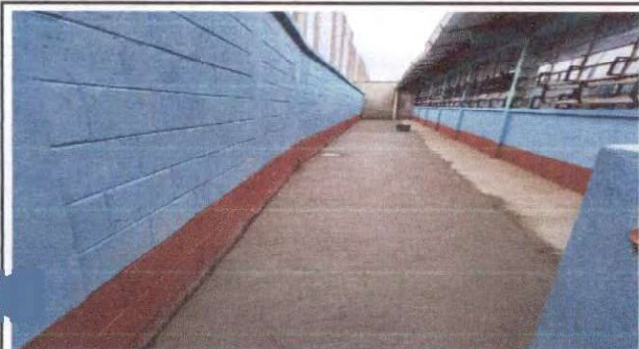
Foto1: Fundición de banqueta finalizado.

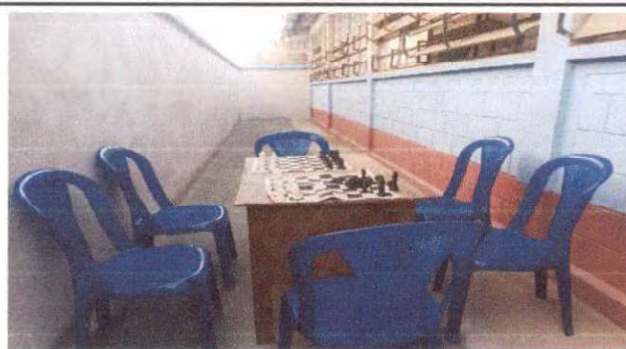
Foto 2: Fundición de banqueta de callejón finalizado.

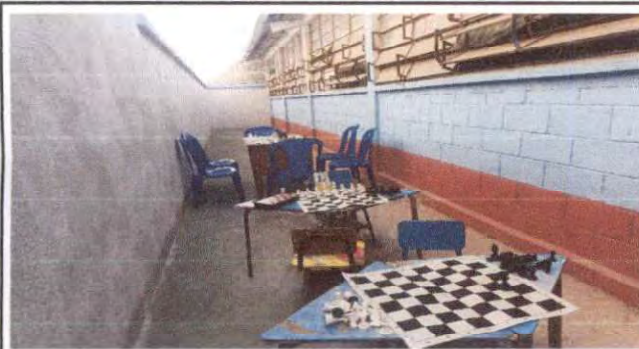
Foto 3: Utilización de banqueta para área de juego.

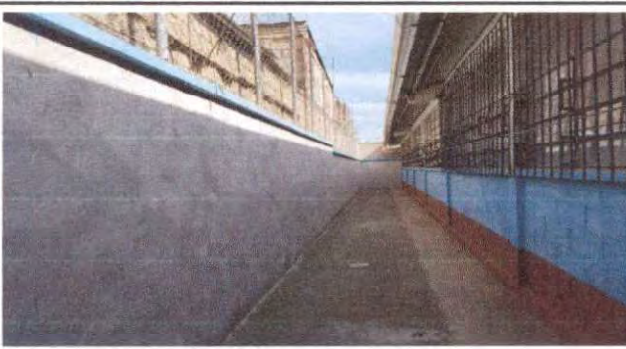
Foto 4: Finalización de fundición de banqueta.

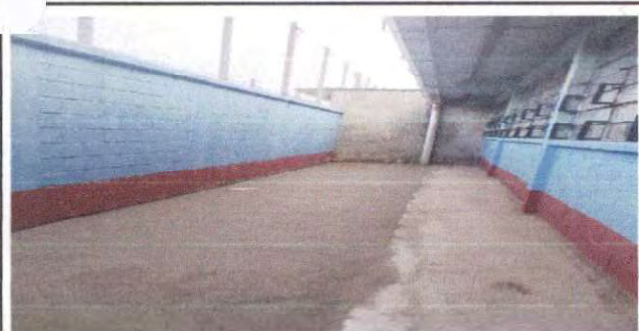
Foto 5: Fundición de banqueta.

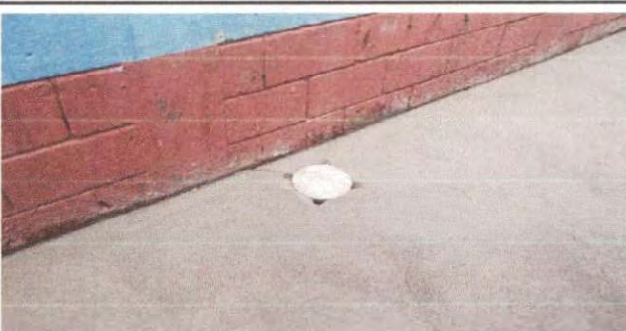
Foto 6: Reposadera, fundición de banqueta.

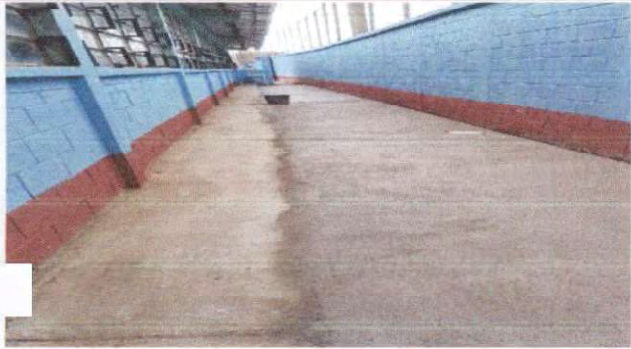
Foto1: Terminado de pintura en callejón.

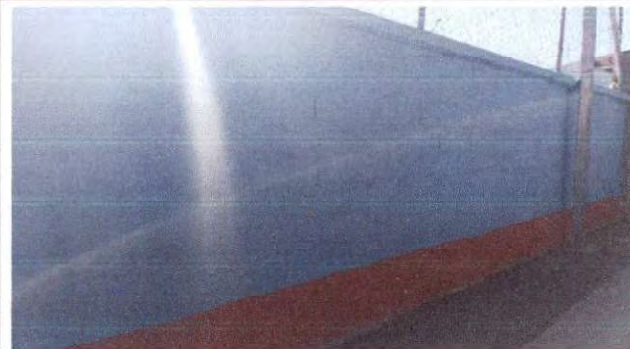
Foto 2: Terminado de pintura patio principal.

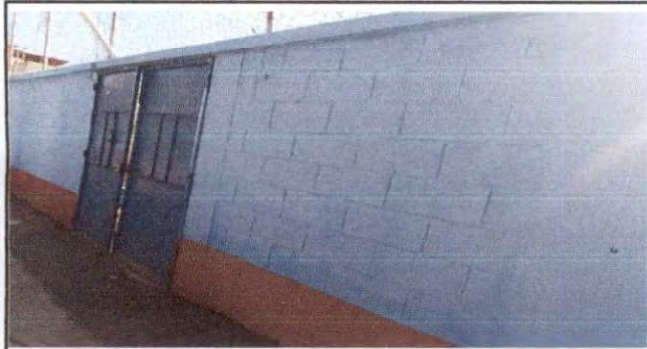
Foto 3: Terminado de pintura frente a la cancha principal.

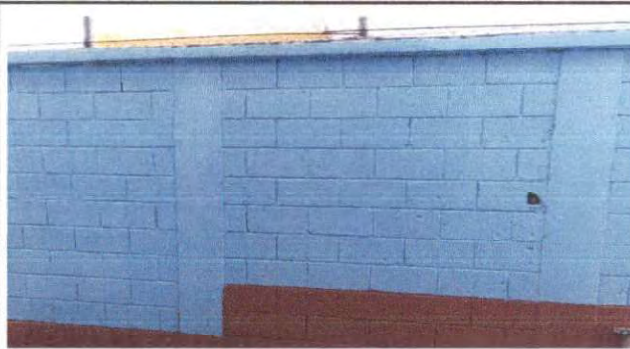
Foto 4: Terminado de pintura segundo patio.

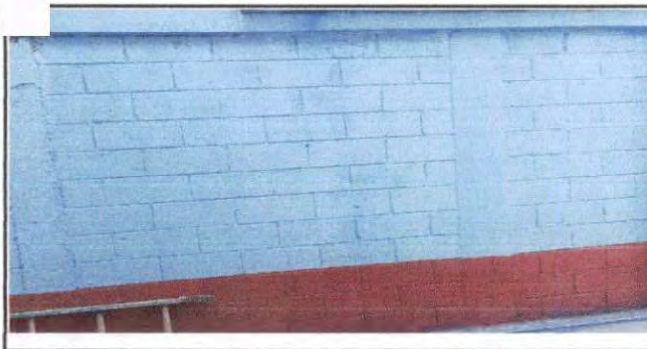
Foto 5: Terminado de pintura frente a canchas de segundo patio.
