REGISTRO FOTOGRÁFICO DE AVANCE

| NOMBRE DEL ESTABLECIMIENTO: | COPB ANEXO A EORM | DIRECCIÓN DEL ESTABLECIMIENTO: | CASERIO GUAMUCH ALDEA LOMA ALTA |
| CÓDIGO DEL ESTABLECIMIENTO: | 01-10-8061-41 | FECHA DE LA INSPECCIÓN: | 5/08/2024 |

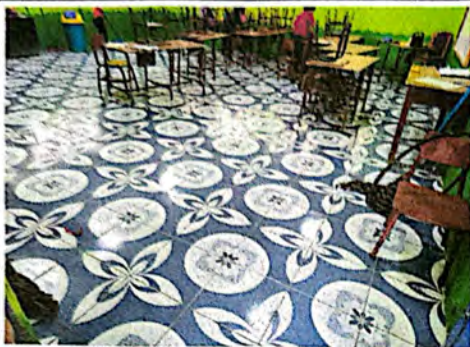
Foto 1: Suministro y aplicación de piso cerámico.

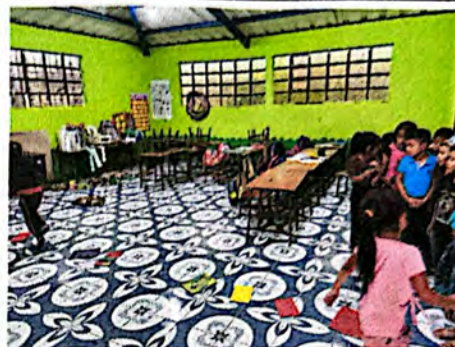
Foto 2: Salón de clases con nuevo piso instalado.

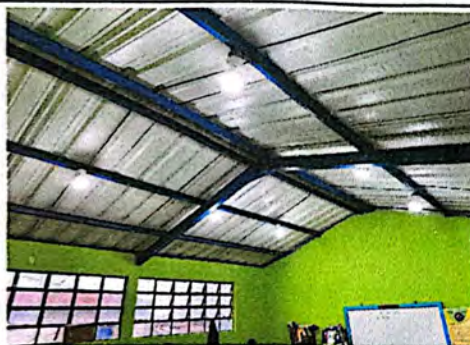
Foto 3: Suministro e instalación de sistema eléctrico de iluminación

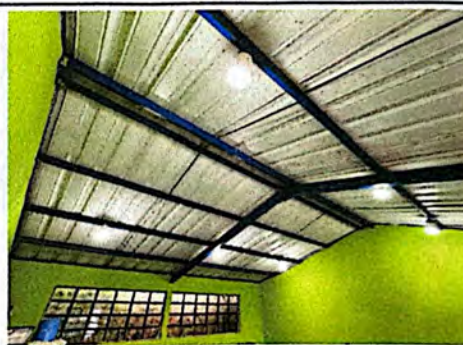
Foto 4: Suministro e instalación de sistema eléctrico de iluminación

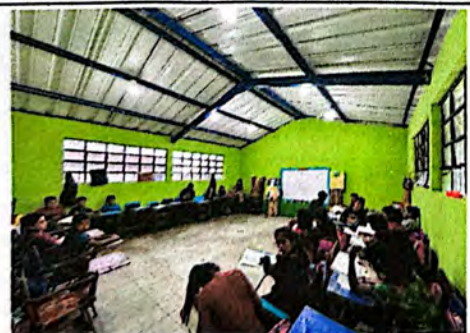
Foto 5: Sistema de iluminación y aplicación de pintura

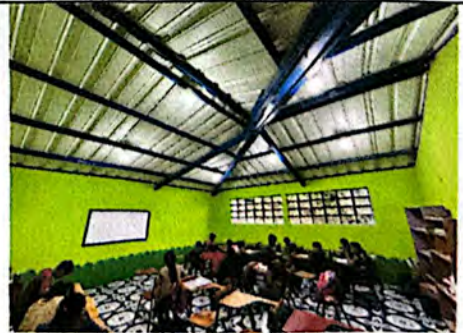
Foto 6: Instalación de luminarias, incluye cambio de cableado, ductos, interruptores y tomacorrientes.

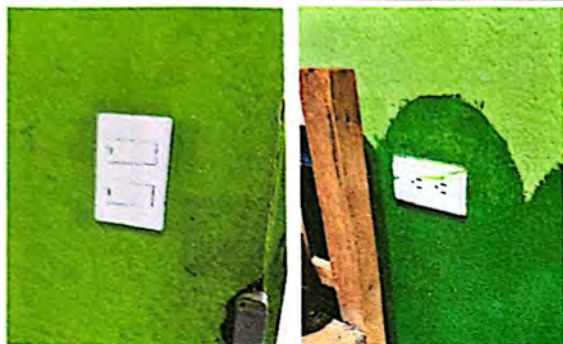
Foto 7: Suministro e instalación de interruptores y tomacorrientes.

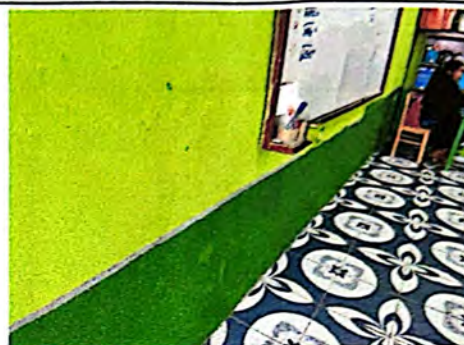
Foto 8: Muro resanado y con aplicación de pintura.

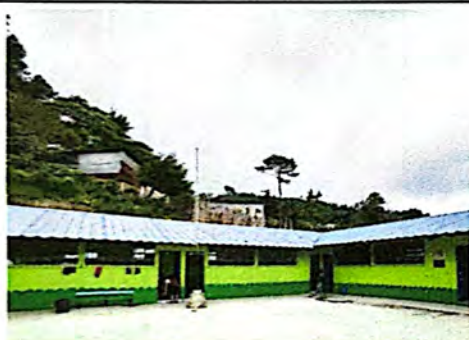
Foto 9: Establecimiento pintado.

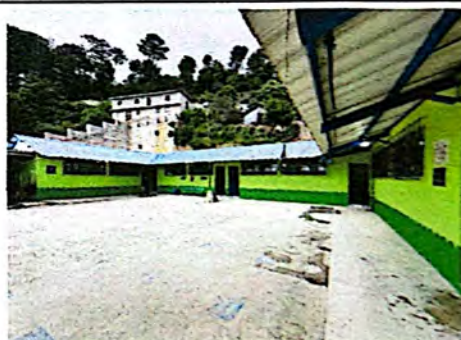
Foto 10: Aplicación de pintura general en establecimiento
