**REGISTRO FOTOGRÁFICO  
PROGRAMA DE MANTENIMIENTO DE EDIFICIOS ESCOLARES PÚBLICOS**

SITUACIÓN DEFICIENCIAS DETERMINADAS

| NOMBRE DEL ESTABLECIMIENTO: | E.O.R.M. Monte Carmelo 1 | DIRECCIÓN DEL ESTABLECIMIENTO: | |
| CÓDIGO DEL ESTABLECIMIENTO: | 01-10-8971-43 | FECHA: | 30/07/2024 |

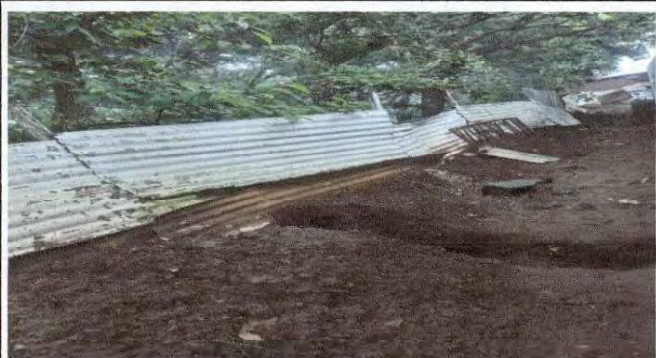
Foto 1: En esta fotografía se observa que están preparando el terreno para colocar los cimientos de la pared.

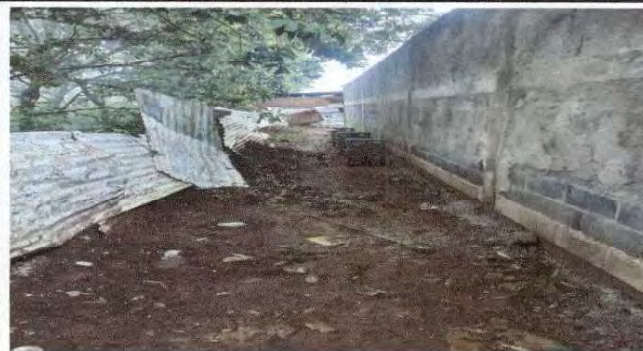
Foto 2: En esta fotografía se observa como va la construcción de la pared.

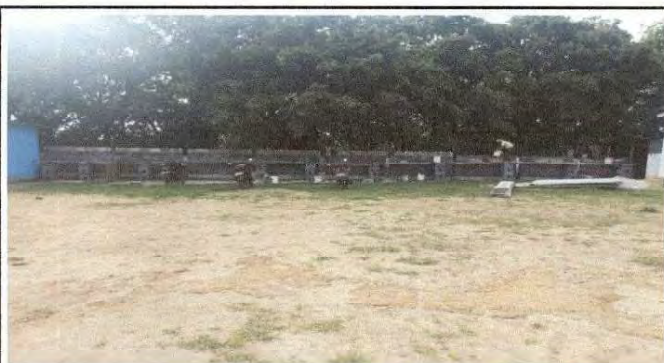
Foto 3: En esta fotografía se observa que ya casi terminan de construir la pared.

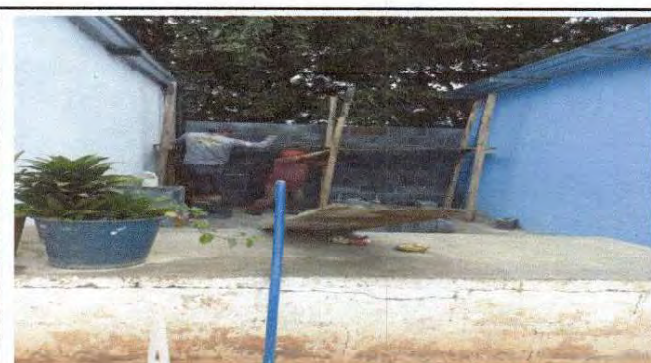
Foto 4: En esta fotografía se observa que ya están casi finalizando la pared.

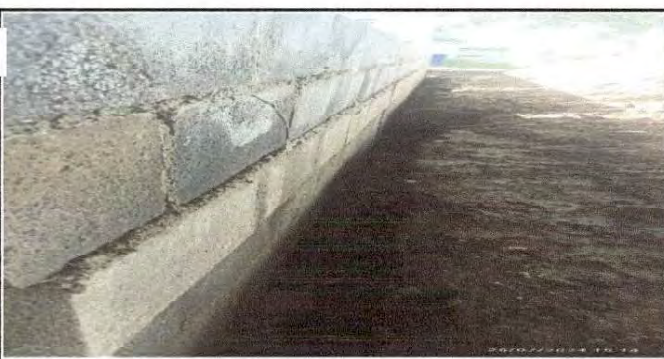
Foto 5: En esta fotografía se observa los cimientos de la pared.

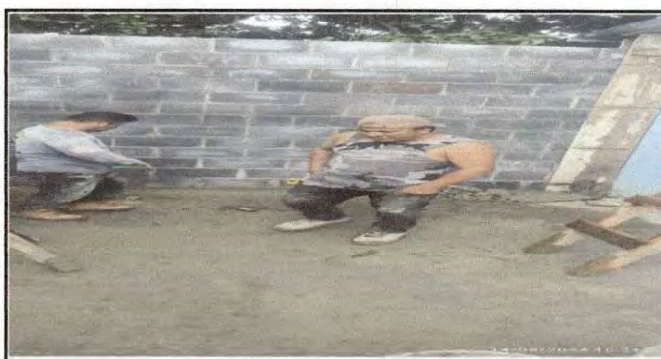
Foto 6: En esta fotografía se observa que ya casi terminan de construir la pared.

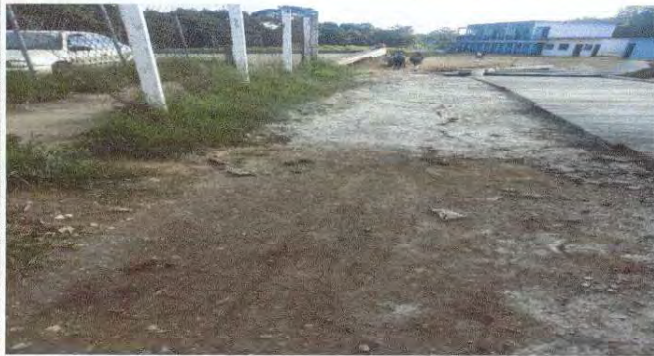
Foto1: En esta fotografia se observa la rampa trabajada en un 50%

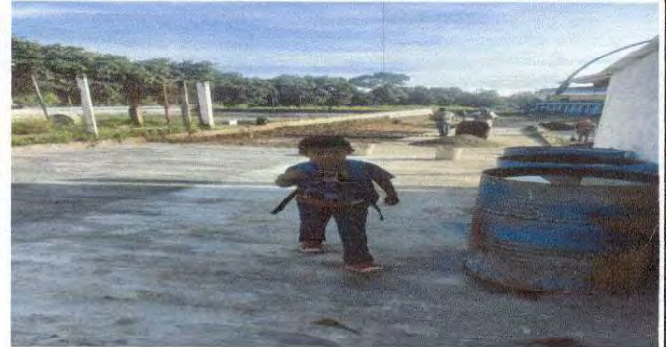
Foto 2: En esta fotografia se continua con la otra parte de la rampa.

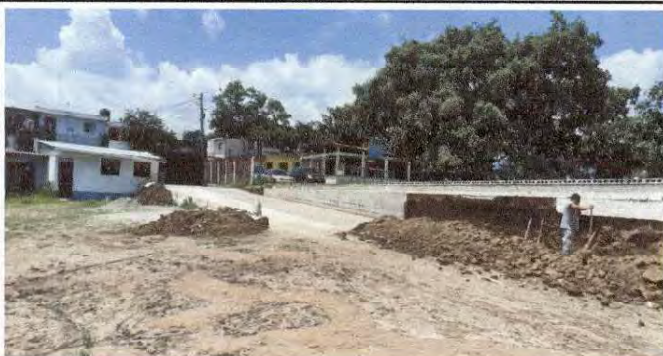
Foto 3: En esta fotografia se observa la que se va avanzando en un 50% el muro que da soporte a las gradas de la cancha.

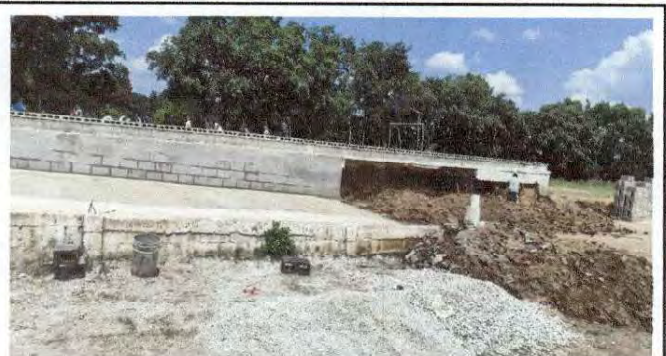
Foto 4: En esta fotografia se observa el trabajo que se realiza para mejorar y contener la tierra de la pared de las canchas, ya que representa un peligro para los estudiantes.

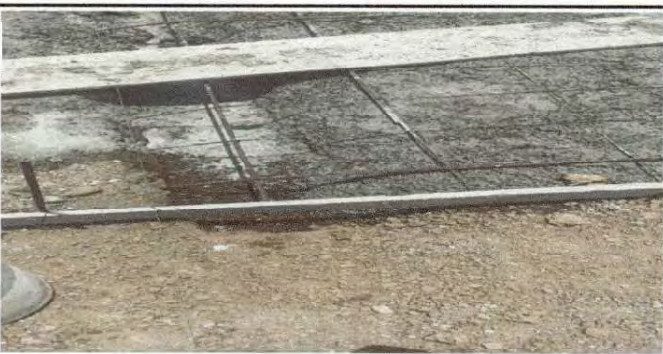
Foto 5: En esta fotografia se observa que la fundicion de la loza de la rampa.

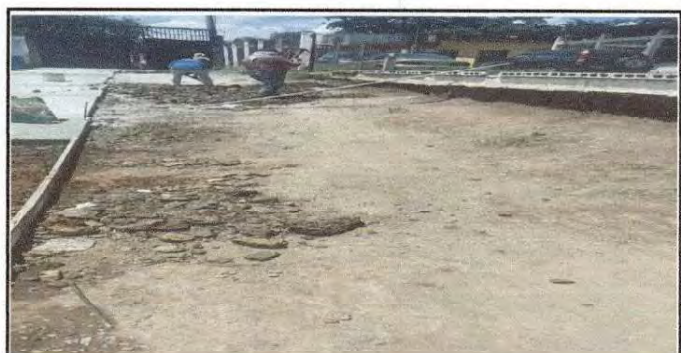
Foto 6: En esta fotografia se observa el avance en la fundicion de la loza de rampa.
