SITUACIÓN DEFICIENCIAS DETERMINADAS

| NOMBRE DEL ESTABLECIMIENTO: | EORM | DIRECCIÓN DEL ESTABLECIMIENTO: | COLONIA LAS VISTAS ALDEA LO DE MEJIA |
| CÓDIGO DEL ESTABLECIMIENTO: | 01-10-9039-43 | FECHA: | 04/06/2024 |

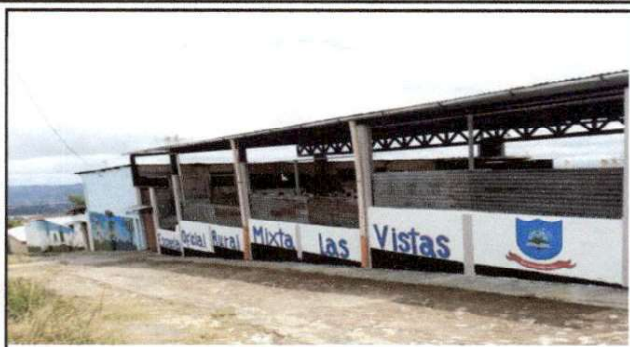
Foto1: Frente y entrada de la EORM

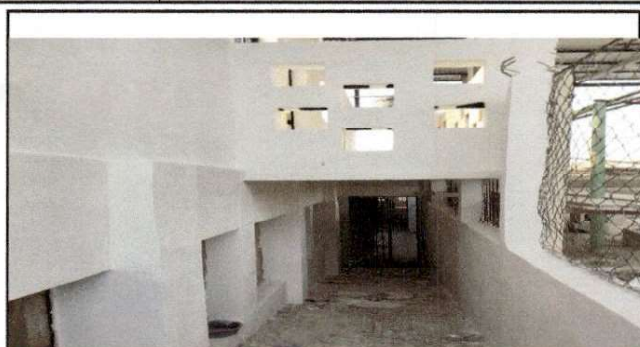
Foto 2: Área de salones parte de la planta alta y baja, se quitaron vidrios y balcones de las ventanas

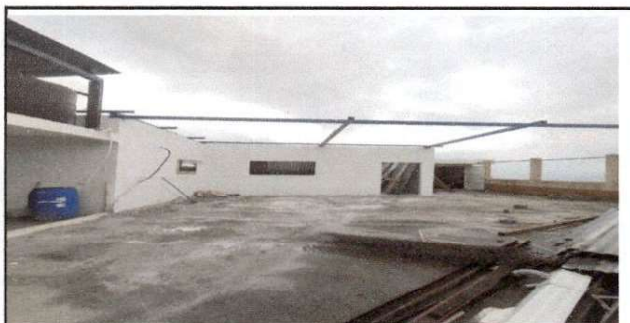
Foto 3: proceso de colocacion de estructura metálica para colocar el techo para patio

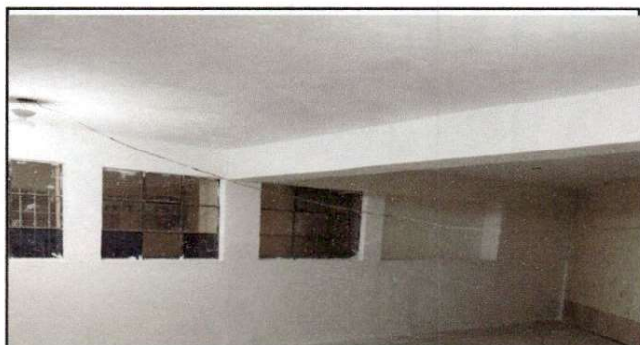
Foto 4: en proceso de mantenimiento a balcones y cambio de vidrios,

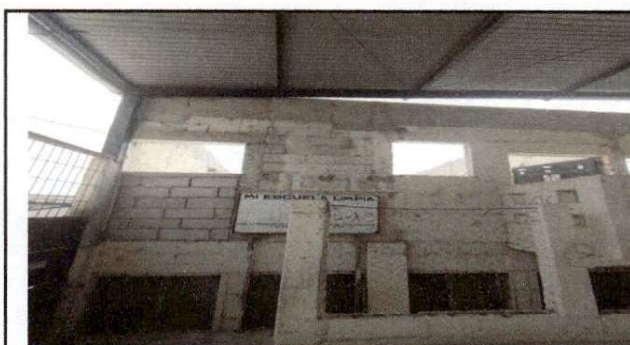
Foto 5: se desmontó la estructura metálica y lámina aulas del segundo nivel

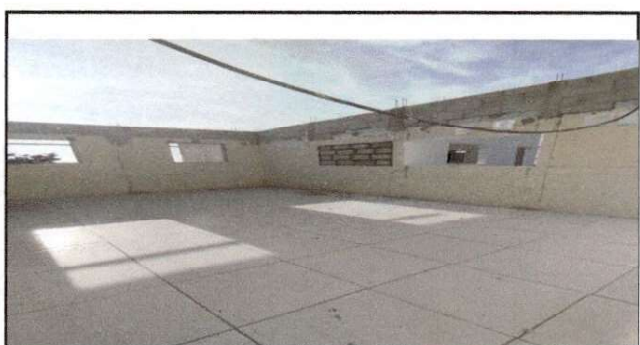
Foto 6. cambio de techo y estructura metálica en 4 aulas

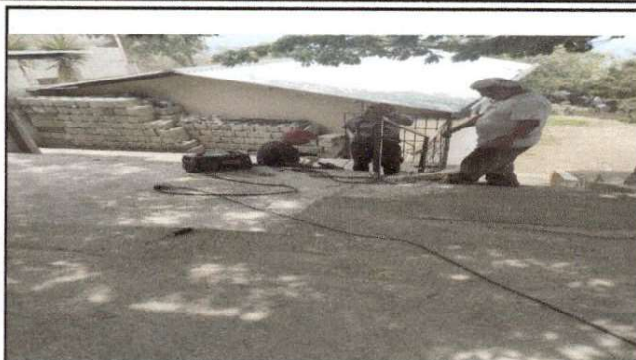
Foto 7: colocacion de barandales

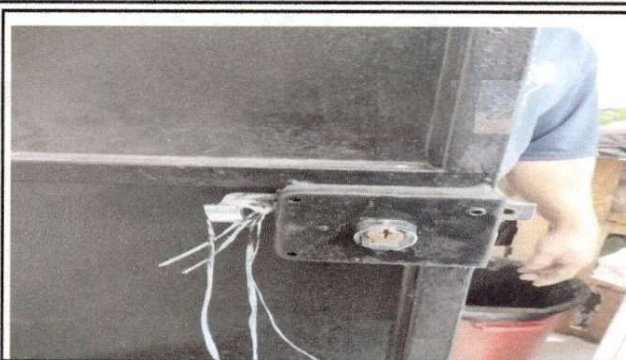
Foto 8: cambio de chapas a dos puertas

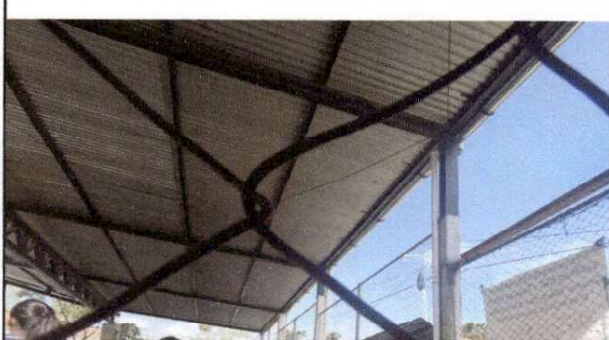
Foto 9: cambio de canales

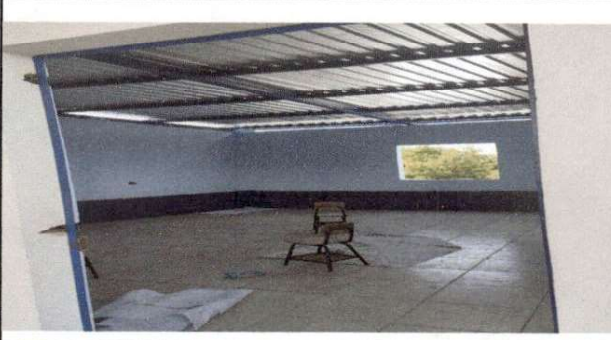
Foto 10: mantenimiento a balcones y cambio de vidrios, en unos casos se modificaron ventanas ya que se encontraban volteadas y no se podian abrir los vidrios, no entraba ventilacion. Se instalaron 6 ventanas nuevas

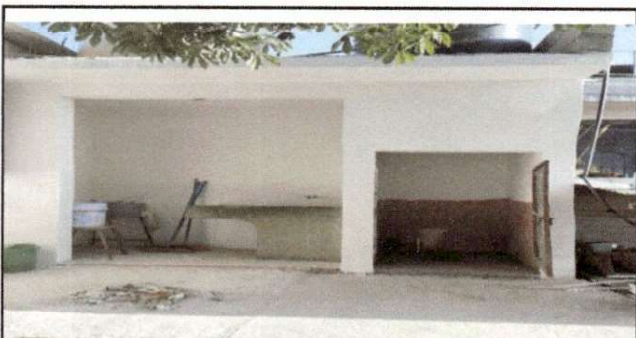
FOTO 11: proceso de instalación de puerta nueva a un baño

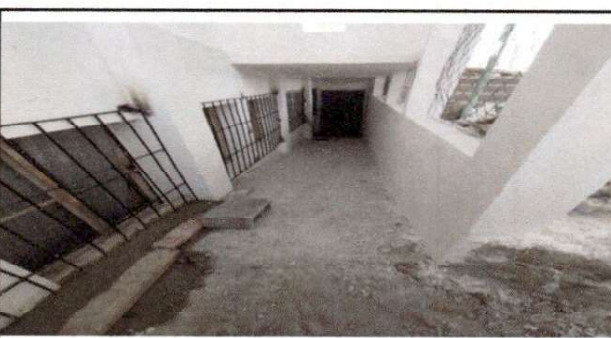
FOTO 12: en proceso para colocar pasamanos y sustituir balcones
