REGISTRO FOTOGRÁFICO

| NOMBRE DEL ESTABLECIMIENTO: | EODP ANEXA A EORM | DIRECCIÓN DEL ESTABLECIMIENTO: | ALDEA SAN ANTONIO LAS TROJES II |
| CÓDIGO DEL ESTABLECIMIENTO: | 01-10-9812-42 | FECHA DE LA INSPECCIÓN: | 22/03/2024 |

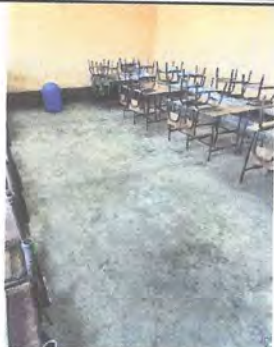
Foto 1: En el Boque B, no se cuenta con piso en los salones por lo que se propone la colocación del mismo.

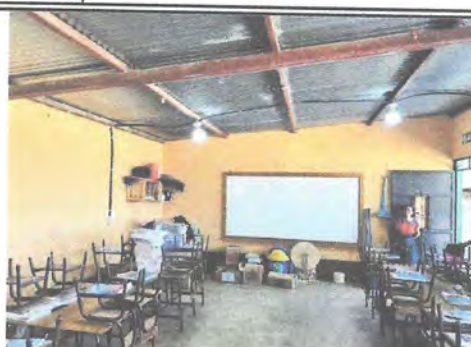
Foto 2: El alisado de concreto en el piso, presenta fisuras debido a que no se realizaron las juntas de dilatación al momento de la aplicación en el bloque B.

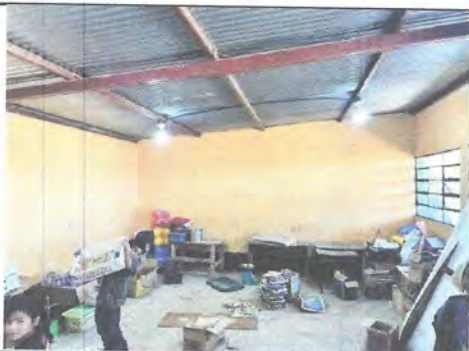
Foto 3: Salones de clases sin piso.

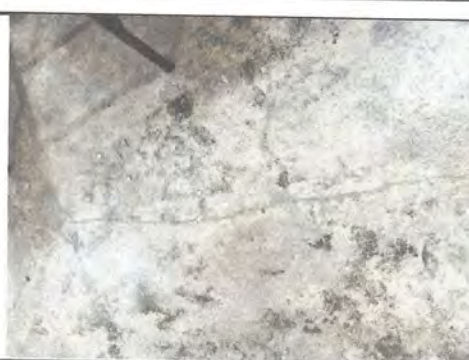
Foto 4: Se aprecian las grietas en el concreto, debido a que no se realizaron los corte al concreto.

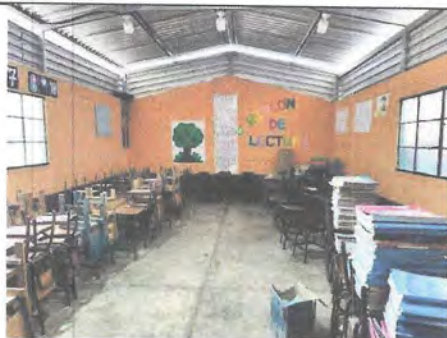
Foto 5: En el Bloque C si se realizaron las juntas de dilatación, pero no se cuenta con piso en los salones de clases.

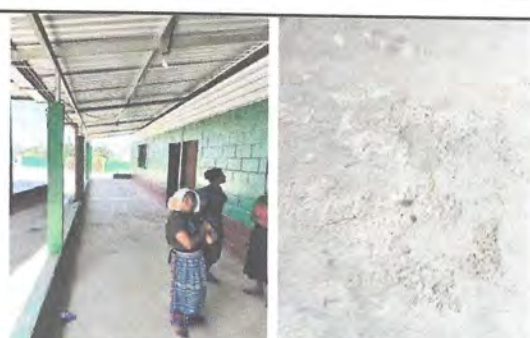
Foto 6: Se puede apreciar el desgaste que ha sufrido el piso de concreto debido al paso de los años.

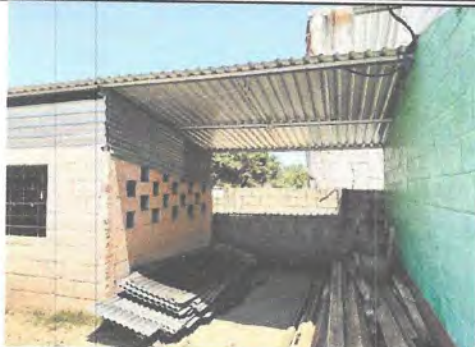
Foto 7: Se propone la ampliación de la cocina con el levantado de muros laterales.

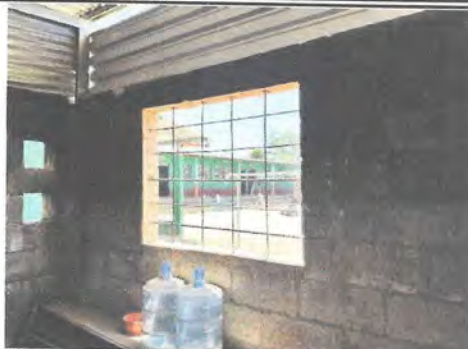
Foto 8: No se cuenta con ventanas en el área de cocina, únicamente cuenta con varillas para la protección del espacio.

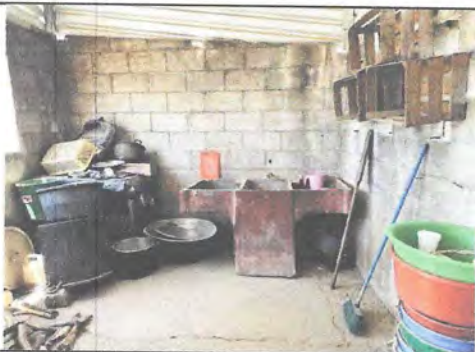
Foto 9: No se cuenta con piso en la cocina.
