REGISTRO FOTOGRÁFICO DE AVANCE

| DEPARTAMENTO: | GUATEMALA | MUNICIPIO: | SAN JUAN SACATEPEQUEZ |
| NOMBRE DEL ESTABLECIMIENTO: | EODP ANEXA A EORM | DIRECCIÓN DEL ESTABLECIMIENTO: | ALDEA SAN ANTONIO LAS TROJES II |
| CÓDIGO DEL ESTABLECIMIENTO: | 01-10-9812-42 | FECHA DE LA INSPECCIÓN: | 29/07/2024 |

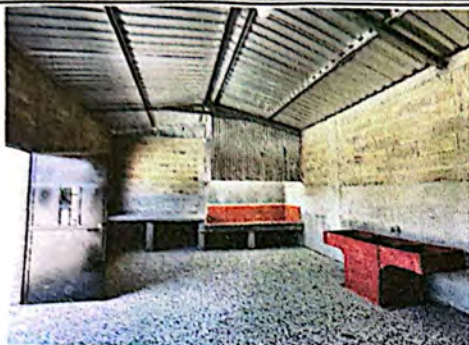
Foto 1: Muros de mampostería reforzados para ampliación de cocina.

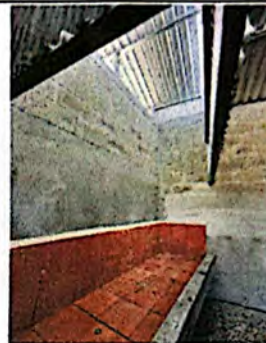
Foto 2: Estufa de leña + conformación de ducto de ventilación.

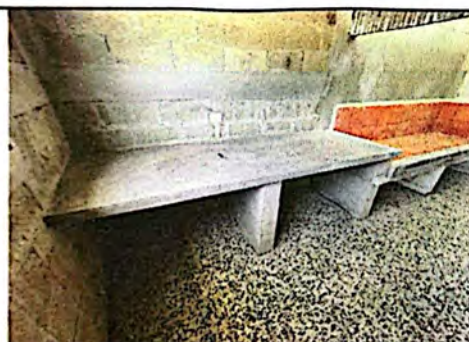
Fabricación de mesa de trabajo con alisado.

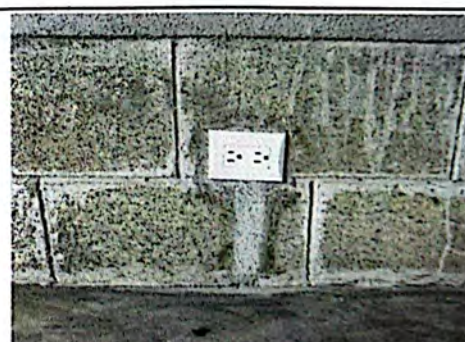
Foto 4: Suministro e instalación eléctrica de tomacorrientes y luminarias

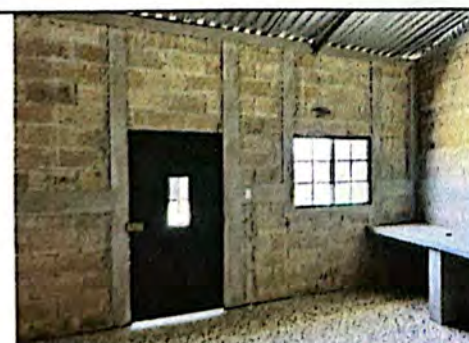
Foto 5: Suministro e instalación de puerta principal + ventana metálica.

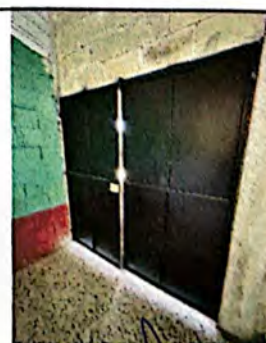
Foto 6: Puerta metálica de acceso secundario a cocina.

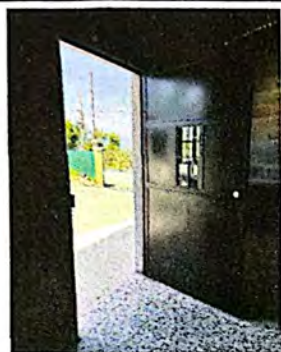
Foto 7: Suministro e instalación de puerta.

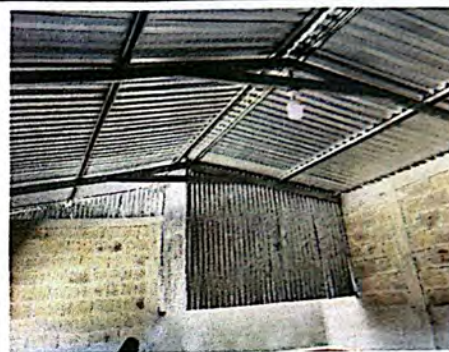
Foto 8: Ducto de ventilación para humo de estufa de leña.

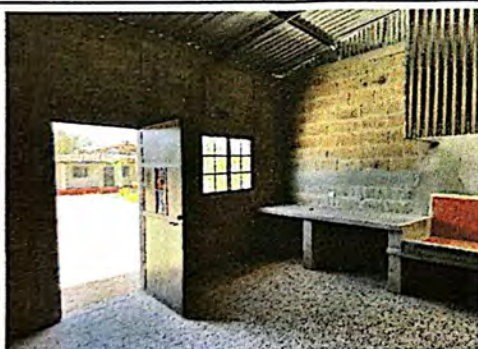
Foto 9: Suministro e instalación de piso de granito en cocina.

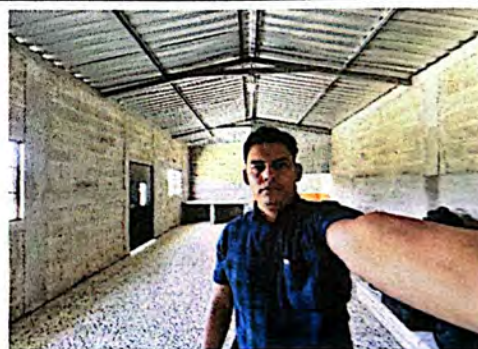
Foto 10: Suministro e instalación de techo con estructura metálica y lámina troquelada.
