REGISTRO FOTOGRÁFICO

| NOMBRE DEL ESTABLECIMIENTO | EODP ANEXA A EORM LIC. CONRADO TERCERO CASTRO | DIRECCIÓN DEL ESTABLECIMIENTO | ALDEA LLANO DE LA VIRGEN |
| CÓDIGO DEL ESTABLECIMIENTO | 01-11-7975-42 | FECHA DE LA INSPECCIÓN | 1/07/2024 |

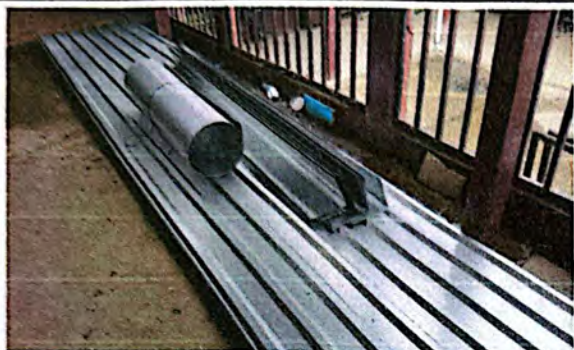
| <p>Foto 1: Traslado de lámina troquelada, capotes para instalación en techo.</p> | <p>Foto 2: Desmontaje de láminas en malas condiciones.</p> |

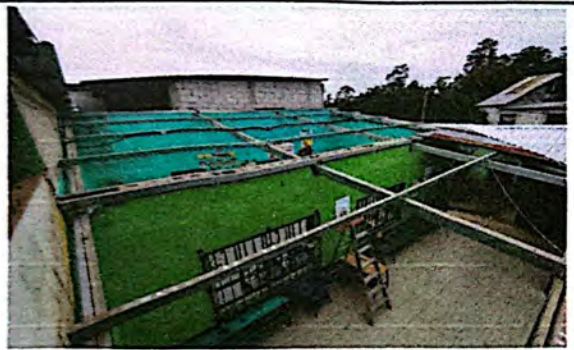
| <p>Foto 3: Se retiran las láminas en mal estado para realizar el mantenimiento a la estructura de soporte.</p> | <p>Foto 4: Retiro de canales existentes.</p> |

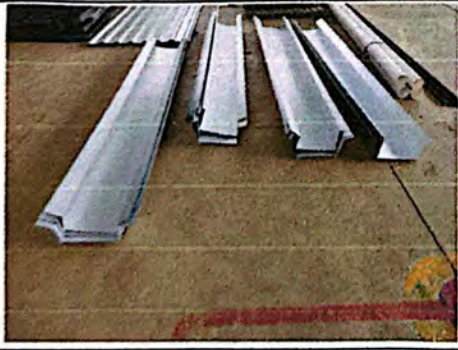
| <p>Foto 5: Canales pluviales para descarga de alto caudal, ideal para el proyecto.</p> | <p>Foto 6: Suministro e instalación de lámina troquelada en salones de clases.</p> |

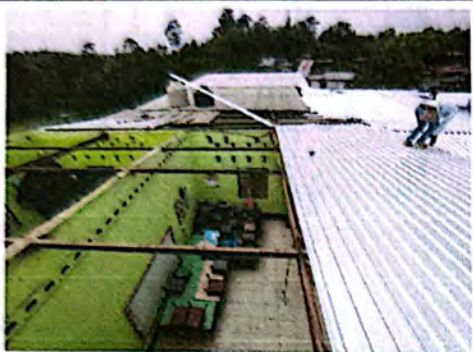
Foto 7: Suministro e instalación de lámina troquelada en Salones.

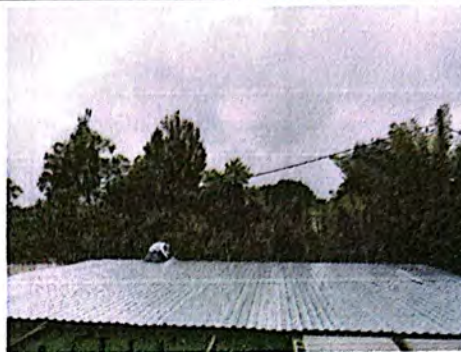
Foto 8: Salones de clase con techo de lámina nuevo.

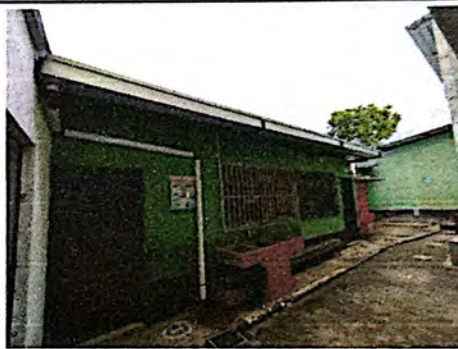
Foto 10: Suministro e instalación de canal + tubería de descarga pluvial.
