REGISTRO FOTOGRÁFICO

| NOMBRE DEL ESTABLECIMIENTO | EODP ANEXA A EORM LIC. CONRADO TERCERO CAST | DIRECCIÓN DEL ESTABLECIMIENTO | ALDEA LLANO DE LA VIRGEN |
| CÓDIGO DEL ESTABLECIMIENTO | 01-11-7975-42 | FECHA DE LA INSPECCIÓN | 19/07/2024 |

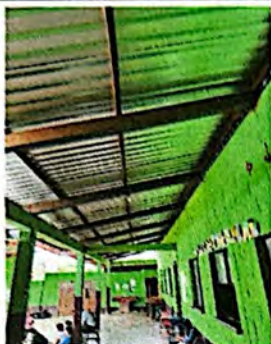
Foto 1: Traslado de lámina troquelada, capotes para instalación en techo.

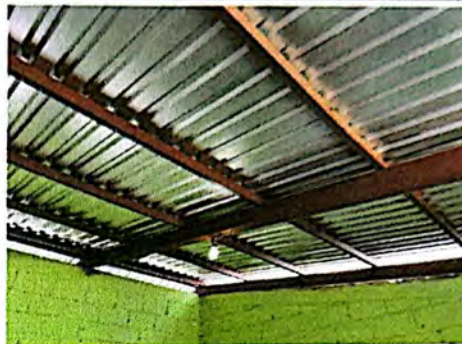
Foto 2: Desmontaje de láminas en malas condiciones.

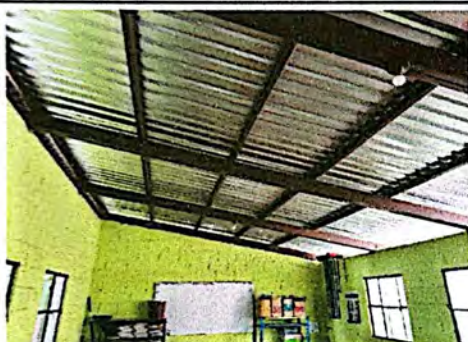
Foto 3: Se retiran las láminas en mal estado para realizar el mantenimiento a la estructura de soporte.

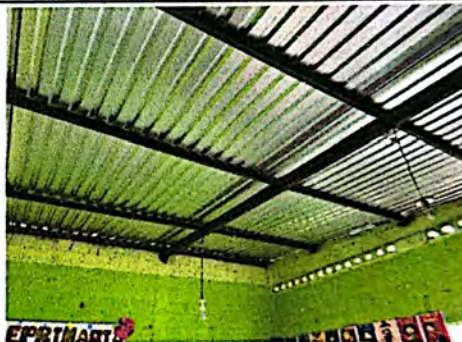
Foto 4: Retiro de canales existentes.

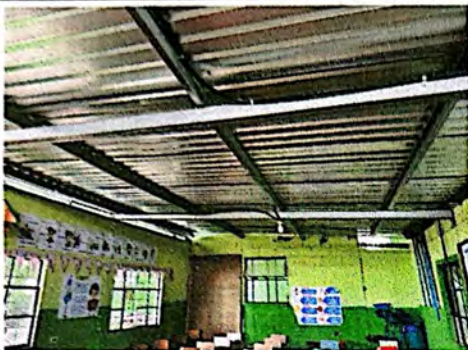
| <p>Foto 7: Suministro e instalación de lámina troquelada en Salones.</p> | <p>Foto 8: Salones de clase con techo de lámina nuevo.</p> |

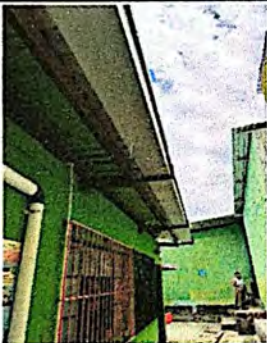
| <p>Foto 9: Suministro e instalación de canal pluvial.</p> | <p>Foto 10: Suministro e instalación de canal + tubería de descarga pluvial.</p> |
