PROGRAMA DE MANTENIMIENTO DE EDIFICIOS ESCOLARES PÚBLICOS  
CON FINANCIAMIENTO EXTERNO

| REGISTRO FOTOGRÁFICO DE AVANCE | | | |
| NOMBRE DEL ESTABLECIMIENTO: | EODP ANEXA A EORM 'CARLOS ALDANA ROJAS' | DIRECCIÓN DEL ESTABLECIMIENTO: | ALDEA PAMOCA |
| CÓDIGO DEL ESTABLECIMIENTO: | 01-11-9439-42 | FECHA DE LA INSPECCIÓN: | 1/07/2024 |

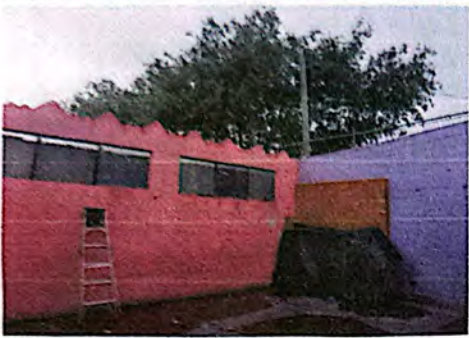
| REGISTRO FOTOGRÁFICO DE AVANCE | | | |
|---|---|---|---|
| Foto 1: Se desmonta el techo de duralita en salones | | Foto 2: Se realiza el retiro del techo tipo duralita. | |

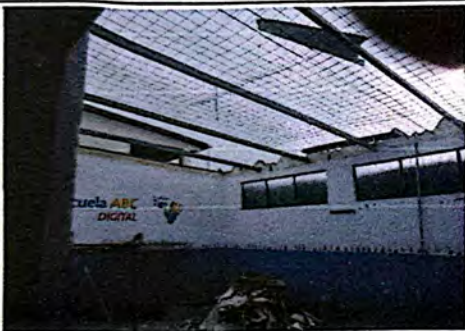
| REGISTRO FOTOGRÁFICO DE AVANCE | | | |
|---|---|---|---|
| Foto 3: Se realiza la instalación de la estructura metálica para el soporte de lámina. | | Foto 4: Se muestra la instalación de soporte metálico + anclaje de lámina troquelada. | |

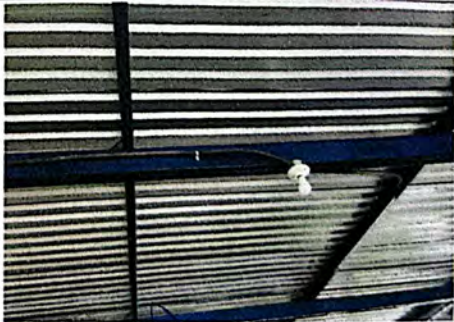
| REGISTRO FOTOGRÁFICO DE AVANCE | | | |
|---|---|---|---|
| Foto 5: Suministro e instalación de techo en patio. | | Foto 6: Suministro e instalación de iluminación led. | |

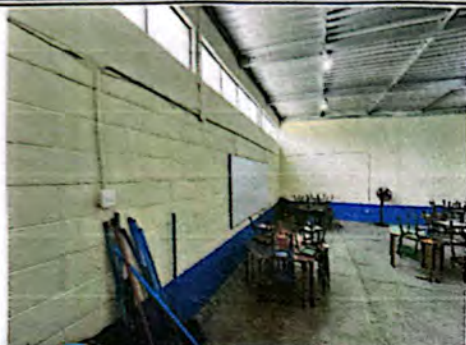
Foto 7: Se puede apreciar la colocación de la estructura metálica de techo + lámina troquelada + iluminación led.

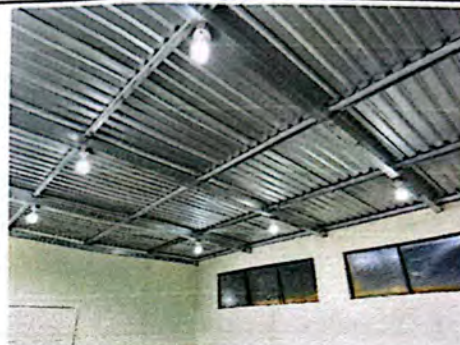
Foto 8: Se puede apreciar la colocación de la estructura metálica de techo + lámina troquelada + iluminación led.

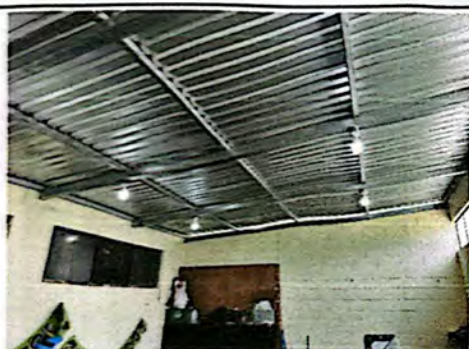
Foto 9: Se verifica que la lámina cuente con el traslape apropiado.

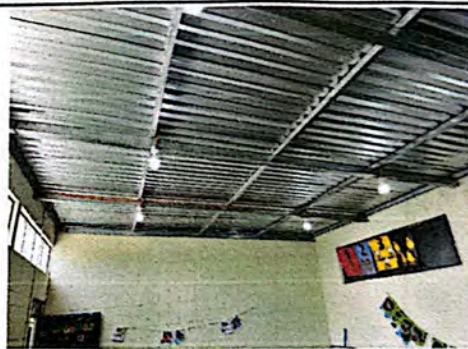
Foto 10: Se puede apreciar la iluminación tipo led.
