REGISTRO FOTOGRÁFICO DE AVANCE

| NOMBRE DEL ESTABLECIMIENTO | EODP ANEXA A EORM 'CARLOS ALDANA ROJAS' | DIRECCIÓN DEL ESTABLECIMIENTO | ALDEA PAMOCA |
| CÓDIGO DEL ESTABLECIMIENTO | 01-11-9439-42 | FECHA DE LA INSPECCIÓN | 7/08/2024 |

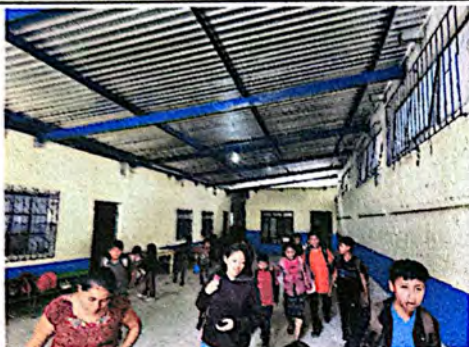
| <p>Foto 1: Instalación de techo en patio.</p> | <p>Foto 2: Techo en patio 2</p> |

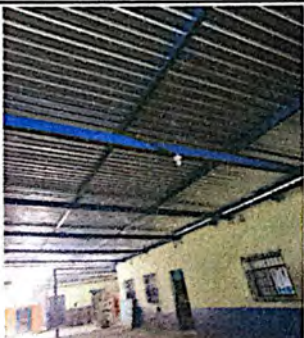
| <p>Foto 3: Suministro e instalación de techo + instalación eléctrica.</p> | <p>Foto 4: Suministro e instalación de iluminación led.</p> |

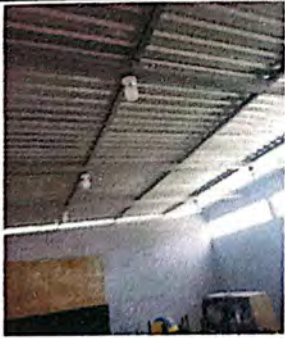
| <p>Foto 5: Suministro e instalación de techo en salones</p> | <p>Foto 6: Suministro e instalación de estructura de soporte + lámina troquelada.</p> |

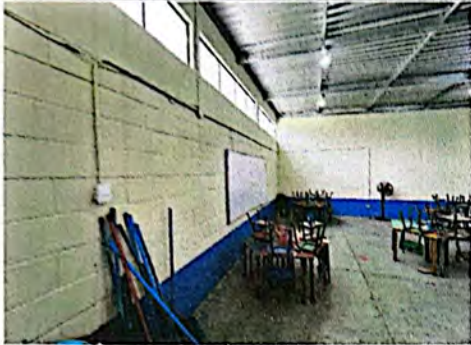
| <p>Foto 7: Se puede apreciar la colocación de la estructura metálica de techo + lámina troquelada + iluminación led.</p> | <p>Foto 8: Se puede apreciar la colocación de la estructura metálica de techo + lámina troquelada + iluminación led.</p> |

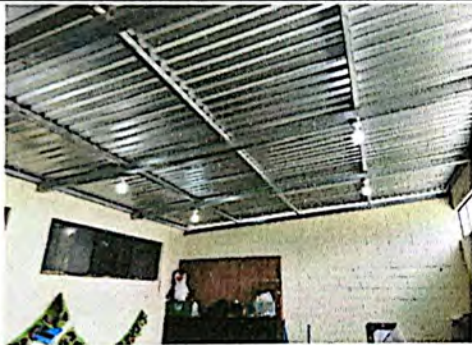
| <p>Foto 9: Se verifica que la lámina cuente con el traslape apropiado.</p> | <p>Foto 10: Se puede apreciar la iluminación tipo led.</p> |
