REGISTRO FOTOGRÁFICO DE SEGUIMIENTO Y MONITOREO A INTERVENCIÓN

| NOMBRE DEL ESTABLECIMIENTO: | INEB DE TELESECUNDARIA | DIRECCIÓN DEL ESTABLECIMIENTO: | ALDEA SAN BUENA VENTURA |
| CÓDIGO DEL ESTABLECIMIENTO: | 01-12-0007-45 | FECHA DE LA INSPECCIÓN: | 8/08/2024 |

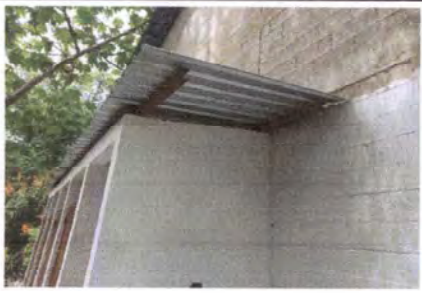
| <p>FOTO 1: INSTALACIÓN DE ESTRUCTURA DE METAL Y LÁMINA TROQUELADA EN BAÑOS</p> | <p>FOTO 2: INSTALACIÓN DE LÁMINA ACANALADA EN SEGUNDO NIVEL Y REPARACIÓN DEL SISTEMA ELÉCTRICO</p> |

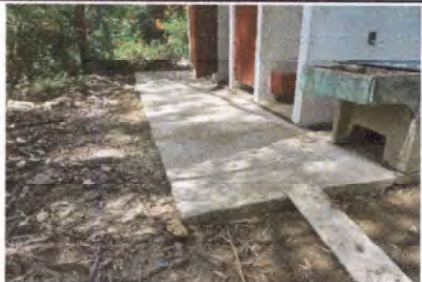
| <p>FOTO 3: TORTA DE CONCRETO EN ÁREA DE SERVICIOS SANITARIOS</p> | <p>FOTO 4: INSTALACIÓN DE CANAL PARA AGUA PLUVIAL EN LÁMINA</p> |

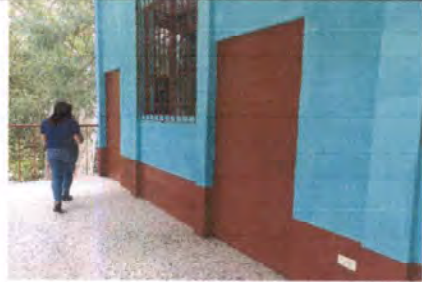
| <p>FOTO 5: MANTENIMIENTO DE PUERTAS DE METAL EN AULAS</p> | <p>FOTO 6: MANTENIMIENTO DE BARANDA DE METAL EN SEGUNDO NIVEL</p> |

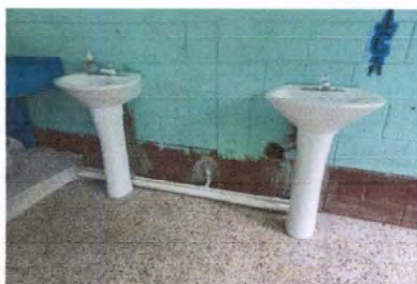
FOTO 7: INSTALACIÓN DE LAVAMANOS CON SUS ACCESORIOS

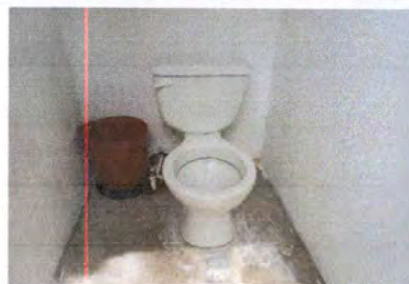
FOTO 8: INSTALACIÓN DE INODOROS EN BAÑOS, FALTA INSTALAR LAS TAPADERAS Y ASIENTOS DE LOS DOS INODOROS.

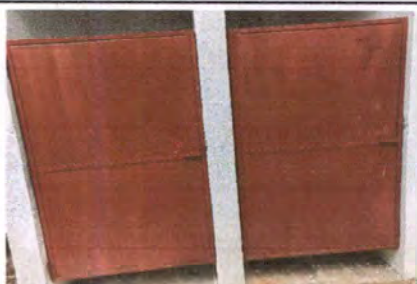
FOTO 9: SUSTITUCIÓN DE PUERTAS DE METAL EN SANITARIOS

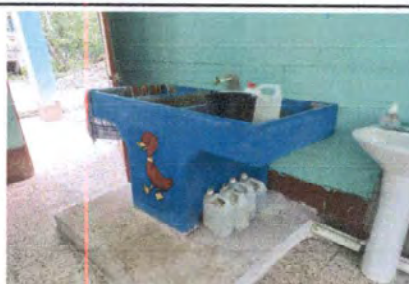
FOTO 10: INSTALACIÓN DE PILA DE CONCRETO DE DOS LAVADEROS

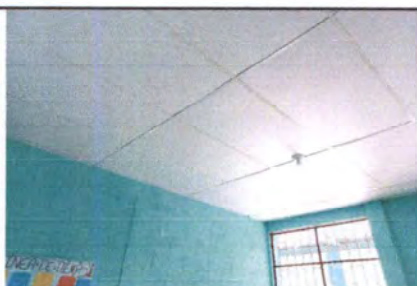
FOTO 11: SUSTITUCIÓN DE CIELO FALSO RETICULADO DE 2' X 4'

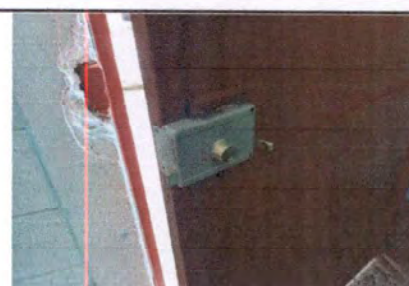
FOTO 12: SUSTITUCIÓN DE CHAPAS EN PUERTAS
