| REGISTRO FOTOGRÁFICO DE AVANCE | | | |
| NOMBRE DEL ESTABLECIMIENTO: | EOUM RAFAEL IRIARTE | DIRECCIÓN DEL ESTABLECIMIENTO: | 7A AVE. 7-35 |
| CÓDIGO DEL ESTABLECIMIENTO: | 01-14-1886-43 | FECHA DE LA INSPECCIÓN: | 9/08/2024 |

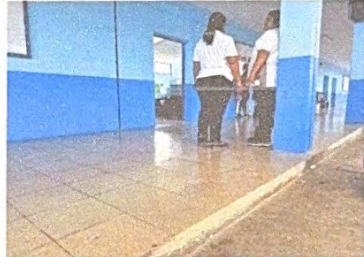
| REGISTRO FOTOGRÁFICO DE AVANCE | | | |
|---|---|---|---|
| <p>Foto 7: VISTA PANORAMICA DE LA ESCUELA, APLICACIÓN DE PINTURA, SUMINISTRO E INSTALACIÓN DE PISO EN ALGUNAS ÁREAS</p> | | <p>Foto 8: SUMINISTRO E INSTALACIÓN DE PISOS QUEBRADOS Y APLICACIÓN DE SISA, APLICACIÓN DE PINTURA</p> | |
