PROGRAMA DE MANTENIMIENTO DE EDIFICIOS ESCOLARES PÚBLICOS  
CON FINANCIAMIENTO EXTERNO

| REGISTRO FOTOGRÁFICO DE AVANCE | | | |
| NOMBRE DEL ESTABLECIMIENTO: | EORM ALEJANDRO MALDONADO AGUIRRE | DIRECCIÓN DEL ESTABLECIMIENTO: | 11 AVENIDA 8-10, ALDEA SAN CARLOS, ALDEA SAN CARLOS |
| CÓDIGO DEL ESTABLECIMIENTO: | 01-14-1893-43 | FECHA DE LA INSPECCIÓN: | 9/08/2024 |

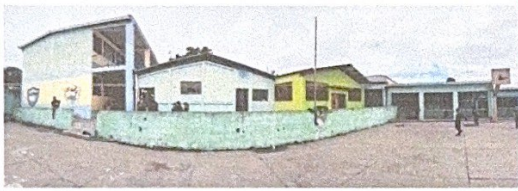
| REGISTRO FOTOGRÁFICO DE AVANCE | | | |
|---|---|---|---|
| Foto 1: VISTA PANORAMICA DE LA ESCUELA, APLICACIÓN DE PINTURA EN SALÓN DE ACTIVIDADES | | Foto 2: OPF, ENCARGADA DE ESCUELA Y CONSULTOR A CARGO | |

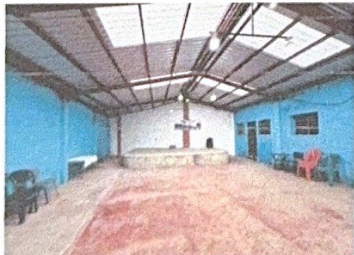
| REGISTRO FOTOGRÁFICO DE AVANCE | | | |
|---|---|---|---|
| Foto 3: LÁMINAS NUEVAS INSTALADAS, MANTENIMIENTO A ESTRUCTURA REALIZADO, MANTENIMIENTO DE VENTANAS E INSTALACIÓN DE VIDRIOS EN VENTANAS, MANTENIMIENTO A PORTÓN DE INGRESO | | Foto 4: LÁMINAS NUEVAS INSTALADAS, MANTENIMIENTO A ESTRUCTURA REALIZADO, MANTENIMIENTO DE VENTANAS E INSTALACIÓN DE VIDRIOS EN VENTANAS | |

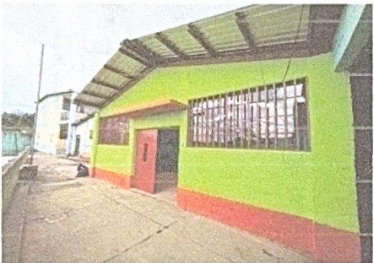
| REGISTRO FOTOGRÁFICO DE AVANCE | | | |
|---|---|---|---|
| Foto 7: MANTENIMIENTO A ESTRUCTURA REALIZADO, LÁMINAS NUEVAS INSTALADAS, MANTENIMIENTO A PUERTA DE INGRESO, MANTENIMIENTO A VENTANAS EN INSTALACION DE VIDRIOS | | Foto 8: MANTENIMIENTO A ESTRUCTURA REALIZADO, LÁMINAS NUEVAS INSTALADAS, MANTENIMIENTO A PUERTA DE INGRESO, MANTENIMIENTO A VENTANAS E INSTALACIÓN DE VIDRIOS | |

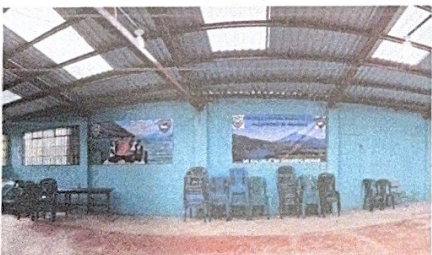
| REGISTRO FOTOGRÁFICO DE AVANCE | | | |
|---|---|---|---|
| Foto 9: MANTENIMIENTO A ESTRUCTURA REALIZADO, LÁMINAS NUEVAS INSTALADAS, TRASLAPES CORREGIDOS, SUMINISTRO E INSTALACIÓN DE VIDRIOS Y MANTENIMIENTO A ESTRUCTURA DE VENTANAS REALIZADO | | Foto 10: MANTENIMIENTO A ESTRUCTURA REALIZADO, LÁMINAS GALVANIZADAS Y DE POLICARBONATO NUEVAS E INSTALADAS, LA PUERTA AÚN PRESENTA OXIDO Y VIDRIOS QUEBRADOS, REPELLO EN PARED DEL ESCENARIO | |

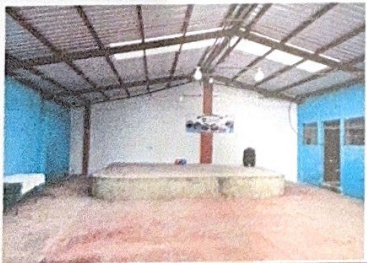
| REGISTRO FOTOGRÁFICO DE AVANCE | | | |
|---|---|---|---|
| Foto 11: MANTENIMIENTO A ESTRUCTURA REALIZADO, LÁMINAS GALVANIZADAS Y DE POLICARBONATO INSTALADAS, REPELLO EN MURO DEL ESCENARIO | | Foto 12: MANTENIMIENTO A ESTRUCTURA REALIZADO, LÁMINAS GALVANIZADAS Y DE POLICARBONATO NUEVAS E INSTALADAS, MANTENIMIENTO A PUERTA DE INGRESO, MANTENIMIENTO DE VENTANAS E INSTALACIÓN DE VIDRIOS, REPELLO EN MURO DE ESCENARIO | |
