REGISTRO FOTOGRÁFICO

| NOMBRE DEL ESTABLECIMIENTO: | EOUM PROFA. SARA LETICIA MAZARIEGOS LEON DE GODOY | DIRECCIÓN DEL ESTABLECIMIENTO: | 1 CALLE B-15 COLONIA LAS MOLIENDAS AMATITLAN |
| CÓDIGO DEL ESTABLECIMIENTO: | 01-14-9460-43 | FECHA DE LA INSPECCIÓN: | 17/03/2024 |

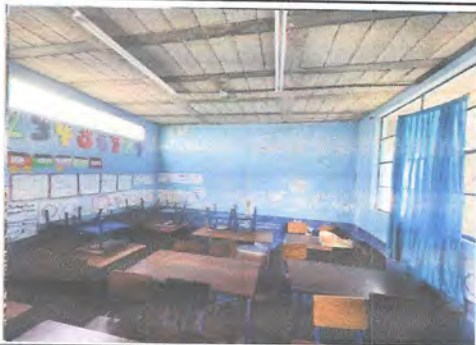
Foto 3: Modulo 1, Muro con humedad, es necesario aplicar impermeabilizante

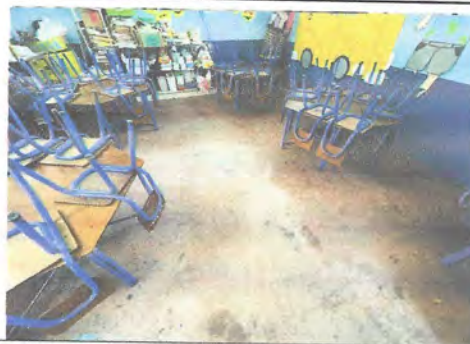
Foto 4: Modulo 1, se colocara piso ceramico en aulas

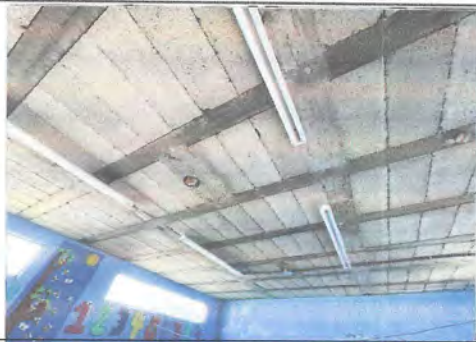
Foto 5: Se aplicara repello en cielo de aulas

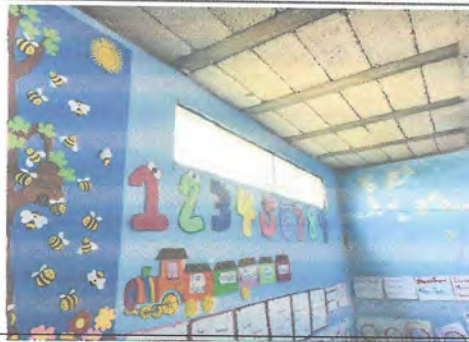
Foto 6: Se sustituiran ventanas por Ventanas de PVC

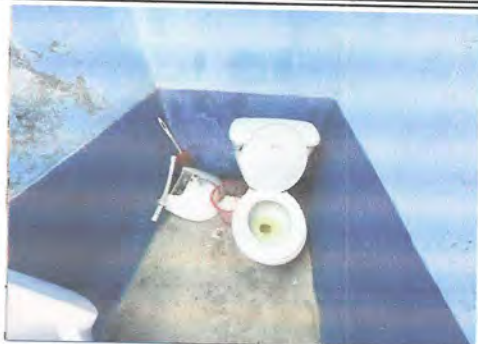
Foto 7: Se sustituirá sanitario, se colocará piso cerámico y azulejo

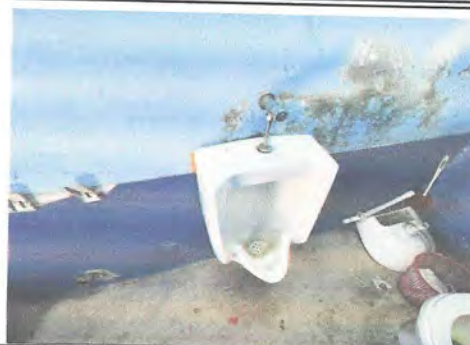
Foto 8: Se sustituirá mingitorio y se colocará piso cerámico y azulejo

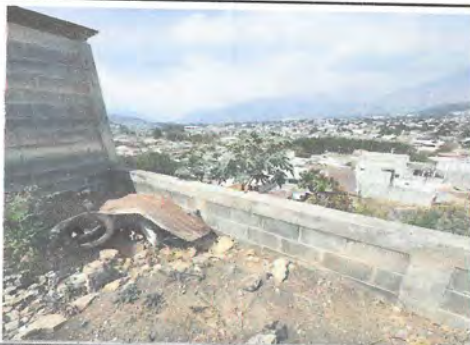
Foto 9: Se colocará baranda por seguridad

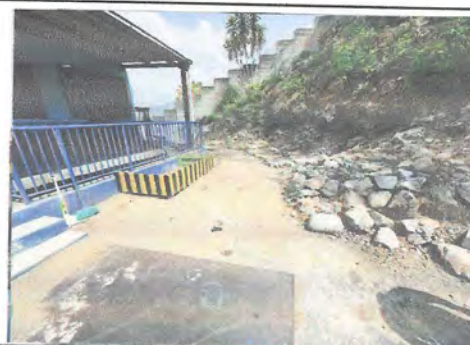
Foto 10: Se colocará piso de concreto para evitar la humedad en el módulo 1

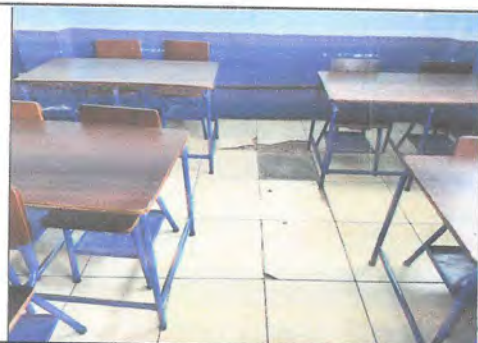
Foto 11: Se sustituirá el piso cerámico y se aplicará pintura en muros

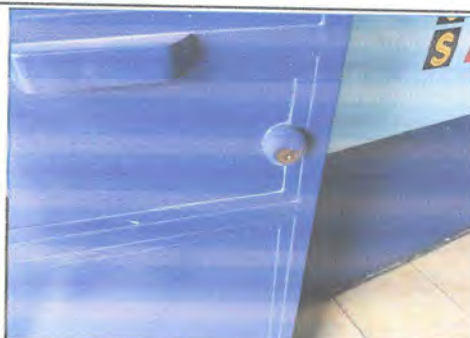
Foto 12: Chapas en mal estado y se les debe dar mantenimiento a las puertas
