**REGISTRO FOTOGRÁFICO DE SEGUIMIENTO Y MONITOREO A INTERVENCIÓN**

| DEPARTAMENTO: | GUATEMALA | MUNICIPIO: | VILLA NUEVA |
| NOMBRE DEL ESTABLECIMIENTO: | ESCUELA OFICIAL RURAL MIXTA | DIRECCIÓN DEL ESTABLECIMIENTO: | 7 CALLE 3-73 ZONA 3 COLONIA SANTA ISABEL I, VILLA NUEVA |

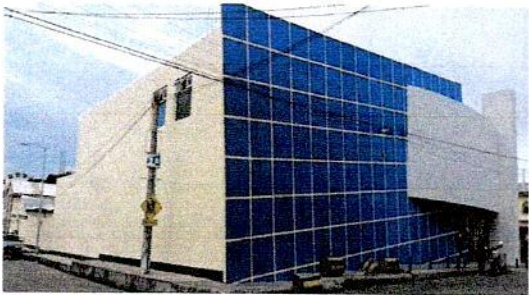
| <p>PINTURA EN MUROS EXTERIORES</p> | <p>REJA DE PREPARATORIA</p> |

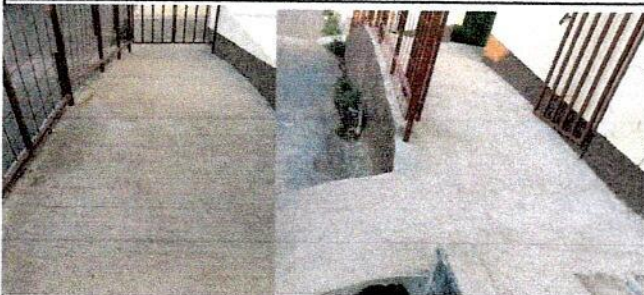
| <p>RAMPA DE PREPARATORIA</p> | <p>PISO</p> |

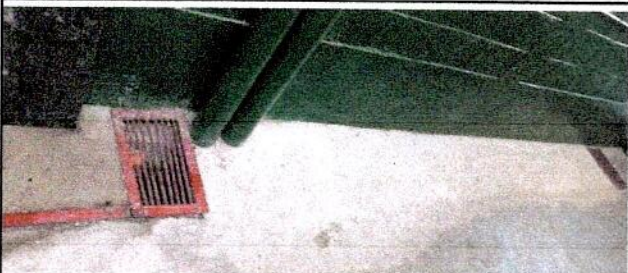
| <p>CORRECCIÓN DE DRENAJES</p> | <p>CORRECCIÓN DE ELECTRICIDAD</p> |
