**REGISTRO FOTOGRÁFICO**  
**PROGRAMA DE MANTENIMIENTO DE EDIFICIOS ESCOLARES PÚBLICOS**

SITUACIÓN DEFICIENCIAS DETERMINADAS

| NOMBRE DEL ESTABLECIMIENTO: | Instituto Nacional de Educación Básica de Telesecundaria | DIRECCIÓN DEL ESTABLECIMIENTO: | aldea el obrajuero |
| CÓDIGO DEL ESTABLECIMIENTO: | 01-16-0017-45 | FECHA: | 23/04/2024 |

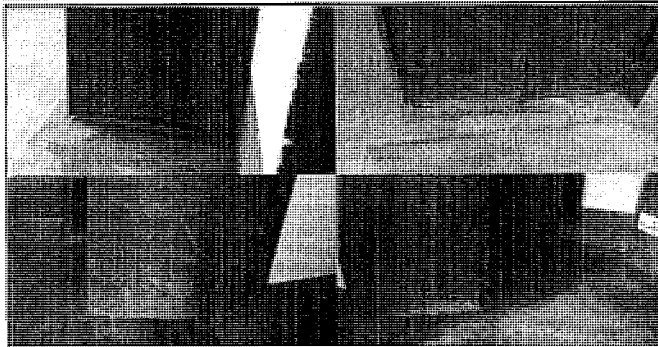
Mantenimiento a estructura de puertas de metal: Puertas rotas en la parte inferior, puertas que no se podían cerrar correctamente, específicamente algunas de las puertas de los salones de clase y la de los baños.

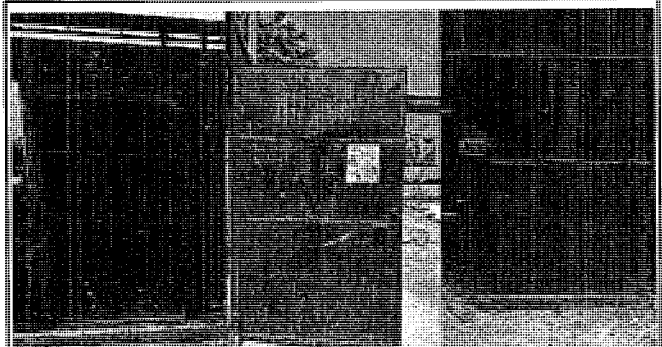
Sustitución de puerta del portón: puerta en mal estado, con daños significativos en la parte inferior incluyendo áreas rotas y debilitadas que comprometían su funcionalidad y seguridad.

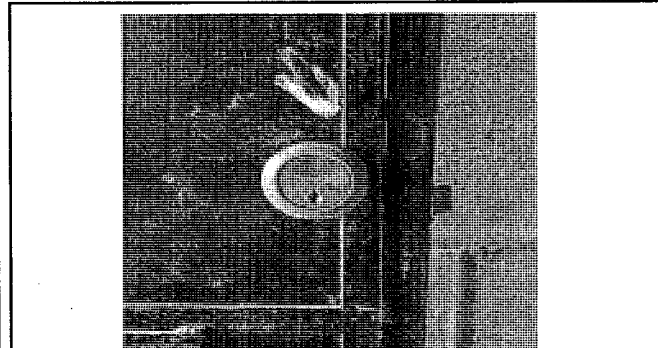
Sustitución de chapa: Se realizó una inspección detallada de una chapa que está en mal estado, presentado problemas de funcionamiento como atascarse con frecuencia.

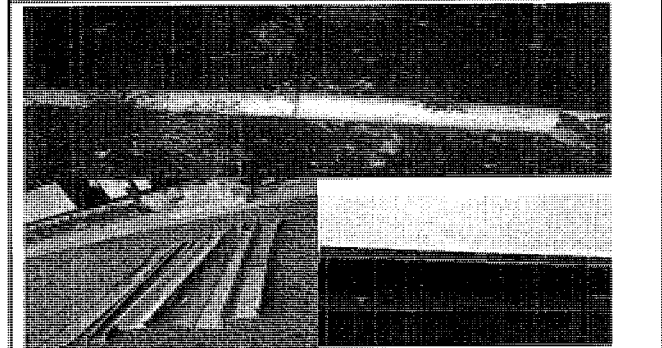
Canales y bajadas de agua pluvial: Los canales están deteriorados, con secciones picadas y oxidadas, algunos tubos se encuentran al aire libre, lo que provoca que los alumnos tropezarán en ellos y se rajarán con el tiempo.

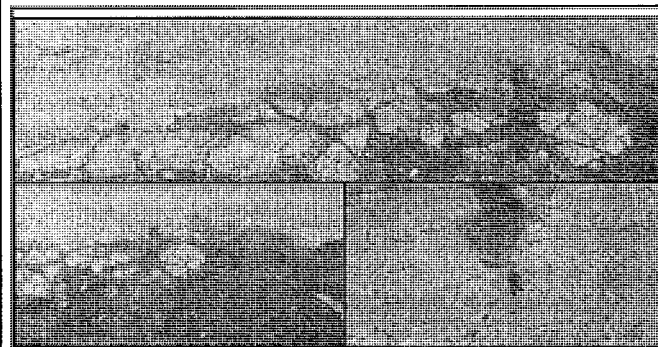
Reparación de banquetas de concreto: Se encontró que las banquetas estaban deterioradas, presentando grietas significativas y partes que se estaban desprendiendo gradualmente.

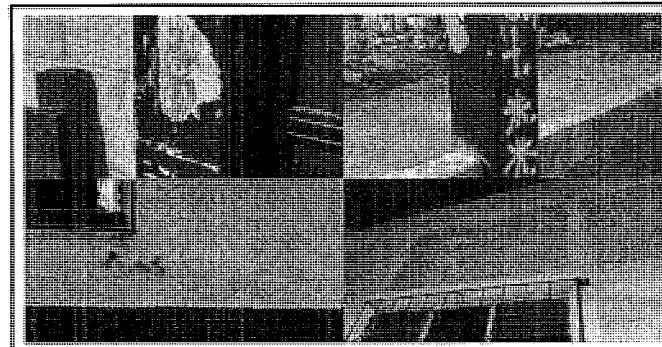
Pintura en muros exteriores e interiores: Las paredes y las columnas llevan años sin pintarse, presentado rayones de estudiantes anteriores, manchas y partes donde la pintura se está despegando.

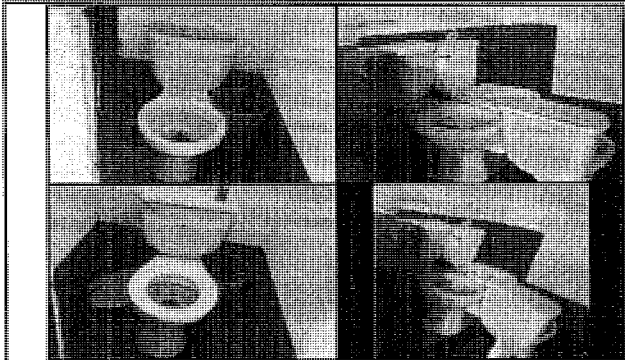
Sustitución de inodoros: Con tepalcates cuadrados y asientos, ausencia de manecilla, problemas con el tanque de agua ya que no funciona el suministro de agua.

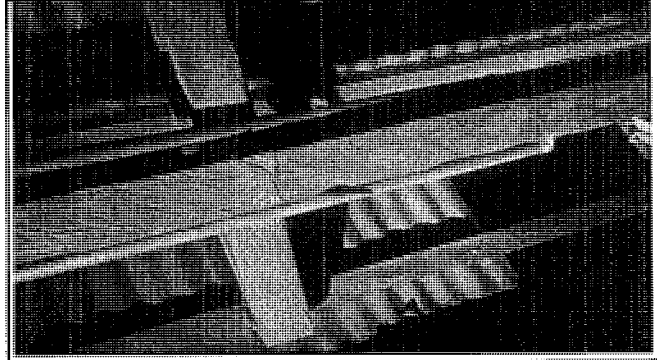
Sustitución del techo de lámina: el techo del portón está en malas condiciones, algunas láminas picadas y otras quebradas e incluso hay láminas ausentes.

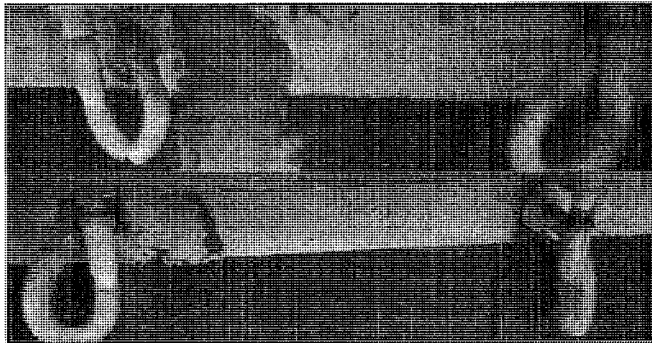
Sustitución de lavamanos: Sifones en mal estado y rotos, lo que provocaba que el agua se caiera al lavarse las manos y presentaban algunas rajaduras en el lavamanos que causaban filtración de agua, mojando la pared y el piso.

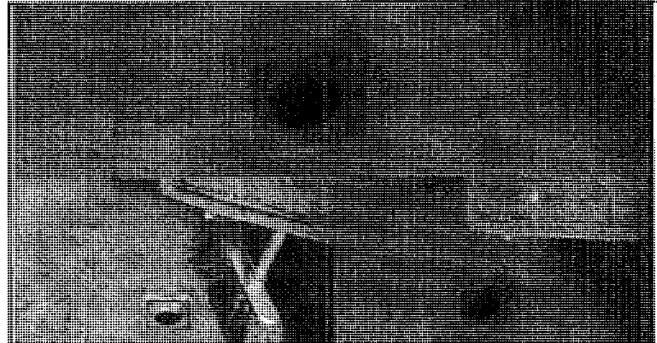
Mantenimiento de reposadera: No tiene la rejilla de desagüe, lo que permitió la acumulación de basura y residuos, al momento de lavar los baños, la reposadera se tape y el agua se tenga que sacar manualmente.

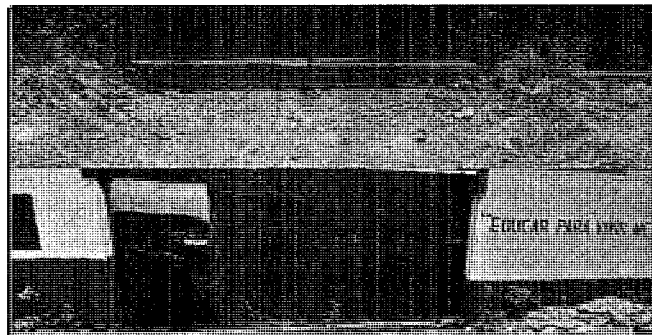
Mantenimiento a portones de metal: El portón no abre correctamente debido a una mala estructura en la bisagreta, por lo que se encuentra un poco deteriorada.

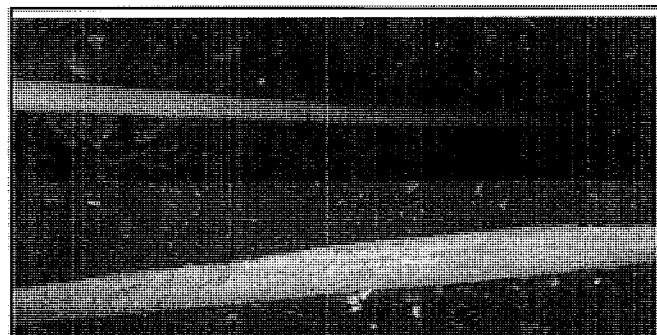
Sustitución de tubería PVC línea principal aguas negras: Presenta algunas roturas y fisuras lo que provocaba en algunos casos fugas y filtraciones de aguas negras, la tubería muestra signos de desgaste y corrosión.

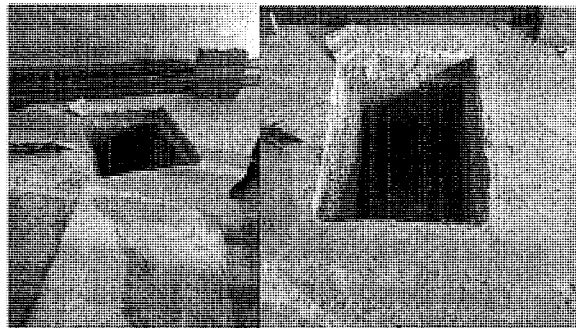
**Limpieza de fosa séptica:** En la fosa se ha acumulado una cantidad significativa de sólidos, lo que podría llevar a obstrucciones en las tuberías de entrada y salida y posibles desbordamientos.

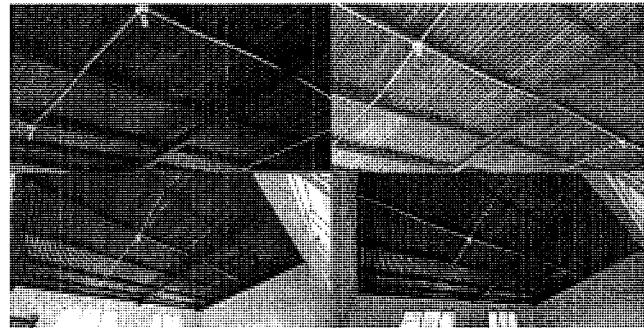
**Sustitución de focos ahorradores por lámparas Led:** Varios de los focos están en mal estado, se encontró que varios casquillos están defectuosos y no funcionan correctamente, en la cocina y dirección no cuentan con luz.

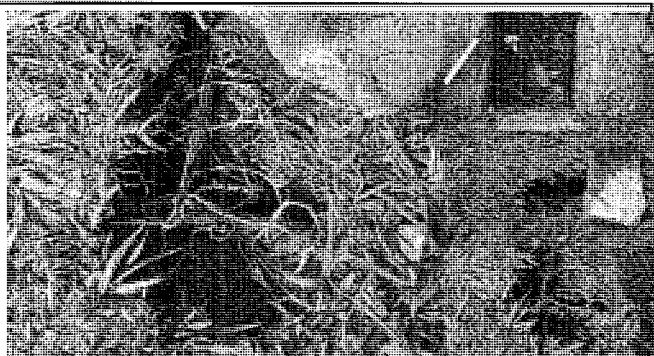
**Sustitución de caja de registro:** la caja de registro se encuentra llena de tierra y residuos, lo que impide ver y acceder adecuadamente a su contenido, esta acumulación causa obstrucciones y dificulta su mantenimiento.

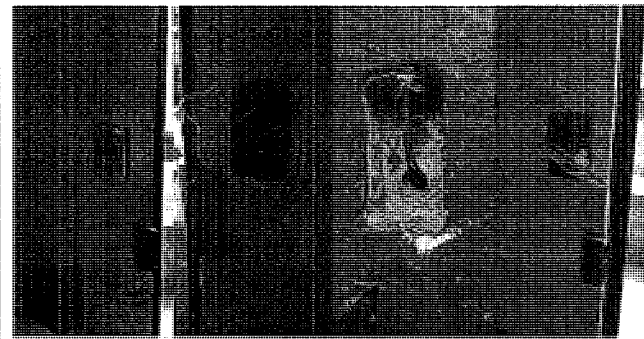
**Sustitución de interruptores simples:** Se encontró que varios interruptores están en mal estado, algunos están desprendidos, otros no funcionan, pero la mayoría presenta desgaste significativo.

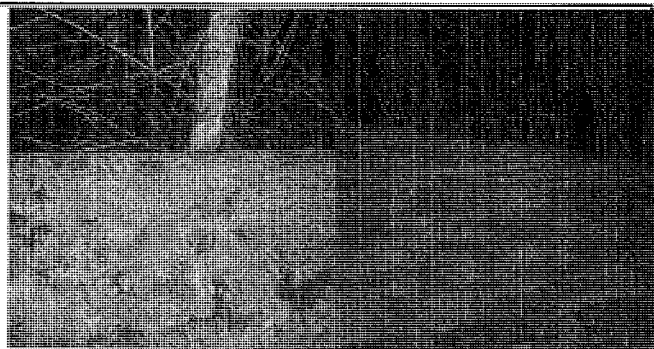
**Muros Perimetrales:** el muro necesita un repello y cambio de alambres de púas en la parte superior ya que se encuentran completamente oxidados, lo que compromete su efectividad como medida de seguridad.

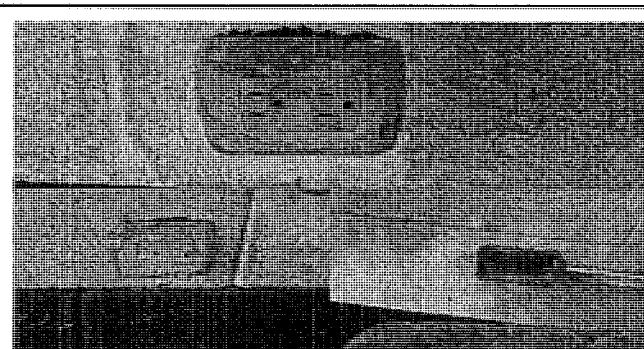
**Sustitución de tomacorrientes dobles:** Se encontraron varios problemas, incluyendo tomacorrientes en mal estado, algunos que no cuentan con el tomacorriente propiamente dicho y otros que ya no funcionaban.

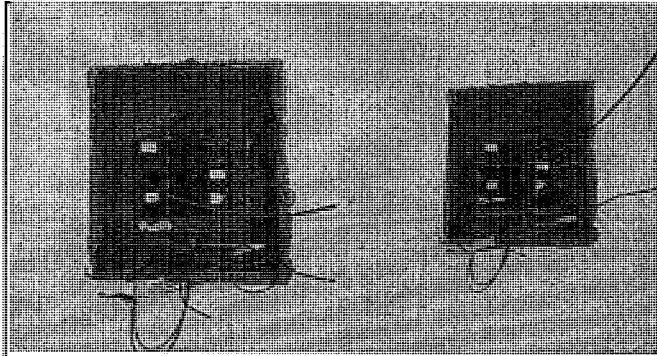
Sustitución de tablero y fuses: Algunos fuses no funcionan correctamente lo que causaba cortes de energía, como también muestra signos de desgaste lo que compromete su capacidad para proteger el sistema eléctrico.

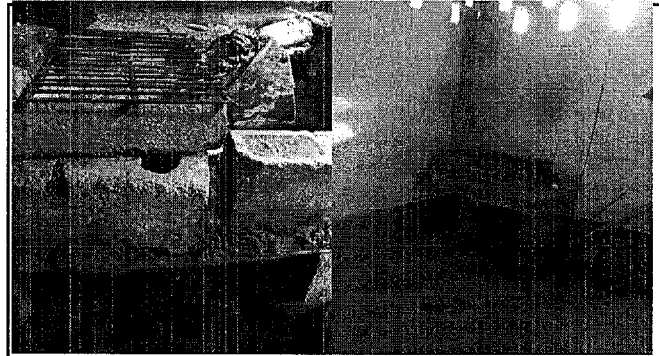
Sustitución de chimenea de metal y de estufa rural: La chimenea de metal muestra signos de desgaste, se cuenta con un polletón pero carece de algunos componentes esenciales como una plancha y una parrilla adecuada.

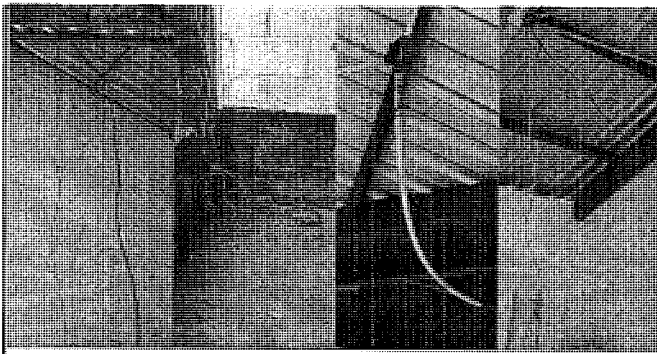
Sustitución de cableado eléctrico: se reportaron fallas recurrentes en la iluminación, indicando posibles problemas con el cableado existente por lo que no se pudo determinar el problema y se sugirió cambiar todo el cableado.

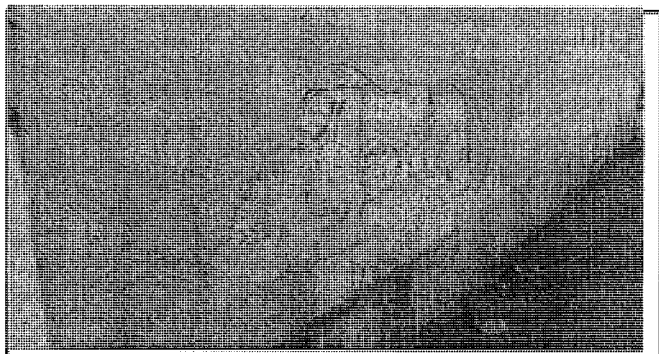
Repecho en muro: el repecho se estaba cayendo y afectaba la apariencia y la integridad estructural del muro.

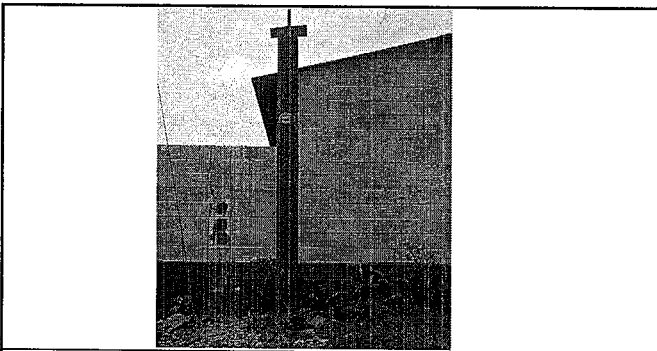
Cambio de lugar de la columna: La columna no tenía un cimiento adecuado, lo que causaba que la estructura se moviera al tocarla y generaba un riesgo de que la tierra se aflojara y la columna pudiera caer.
