REGISTRO FOTOGRÁFICO  
PROGRAMA DE MANTENIMIENTO DE EDIFICIOS ESCOLARES PÚBLICOS

PRA-FOR-123  
Versión 1

| NOMBRE DEL ESTABLECIMIENTO: | ESCUELA OFICIAL RURAL MIXTA NO. 690 J.M. | DIRECCIÓN DEL ESTABLECIMIENTO: | 2da ave. 1-20 zona 2, aldea El Porvenir |
| CÓDIGO DEL ESTABLECIMIENTO: | 01-16-2103-43 | FECHA: | 10/05/2024 |

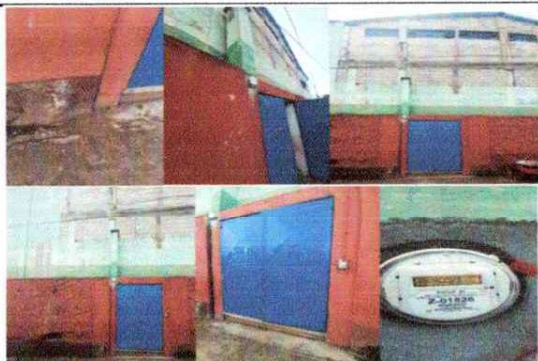
Foto 1: se concluyo el trabajo del contador a la nueva caja RH que se reubico dentro del edificio, ordenamiento de cableado y se polarizo el edificio y centro de computación.

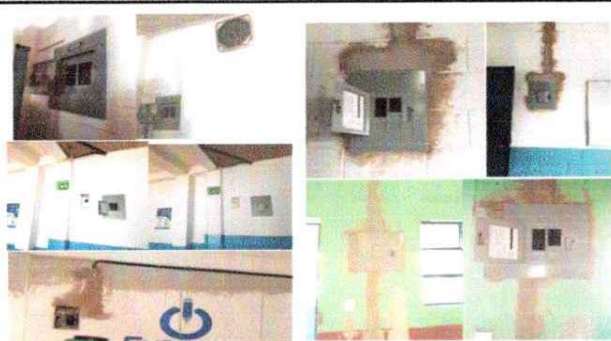
Foto 2: trabajo de reubicación- sustitución de tableros, cambio de flipones, cableado ducto, conyevará trabajo de albañilería, picado, rellenado, tallado y pintura de las áreas trabajadas.

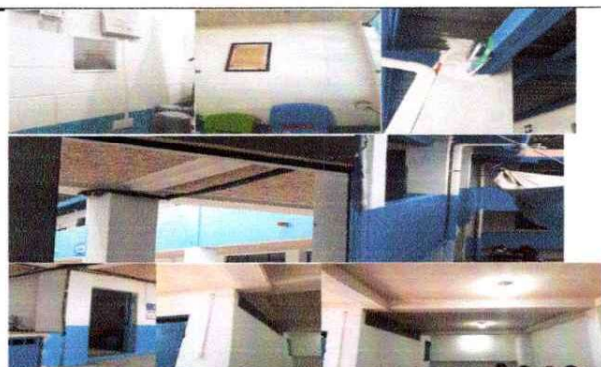
Foto 3: trabajo de cableado y ducto para bombillas, apagadores, cables que se encontraban al aire o expuestos

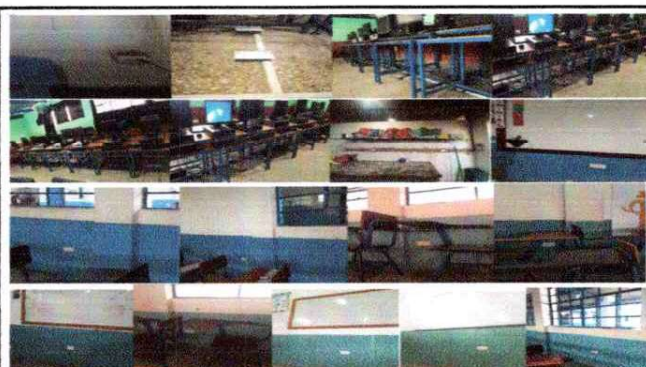
Foto 4: trabajo finalizado de sustitución de todos los tomacorrientes del edificio escolar

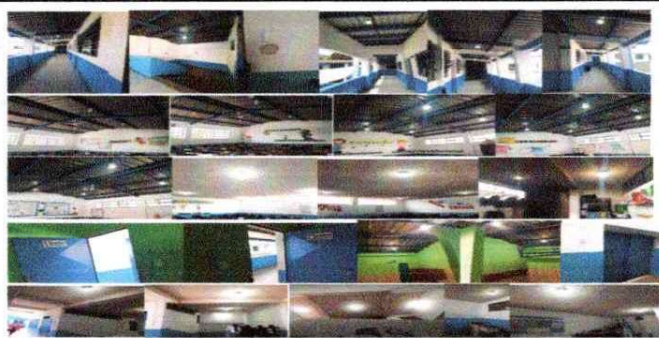
Foto 5: trabajos concluidos de instalación de plafoneras, focos de interior y exterior, apagadores en todo el 1° nivel y 2° nivel del establecimiento

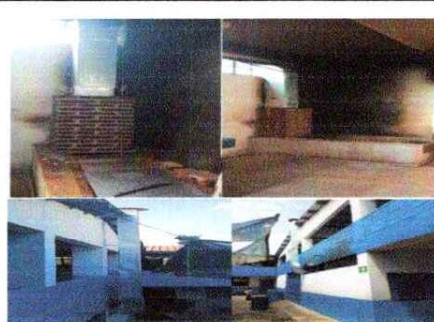
Foto 6: trabajos finalizados ahora se cuenta con plancha de metal para fogón con puerta y chimenea de alucin de 7.50 m de altura

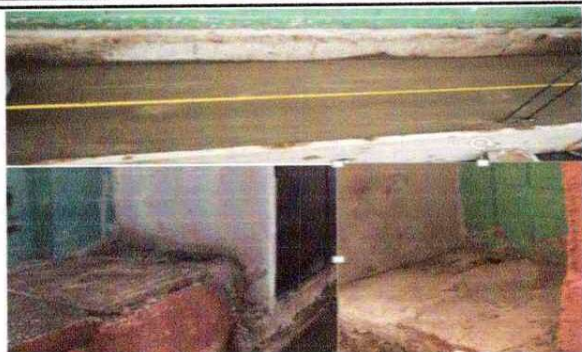
Foto 7: trabajo finalizado de sustitución de llave de paso de agua potable sobre la 1era calle zona 2 en muro perimetral. Se sustituyó la línea de tubería de agua en ese sector

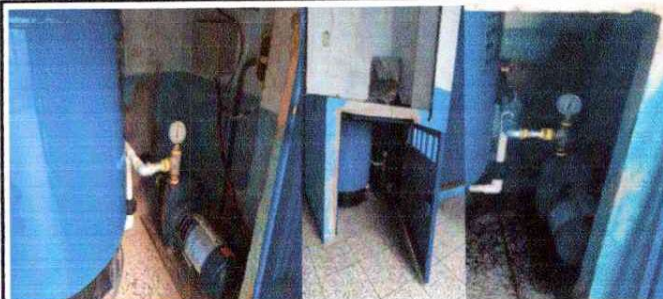
Foto 8: trabajo finalizado de sustitución de tubería de bomba de agua,

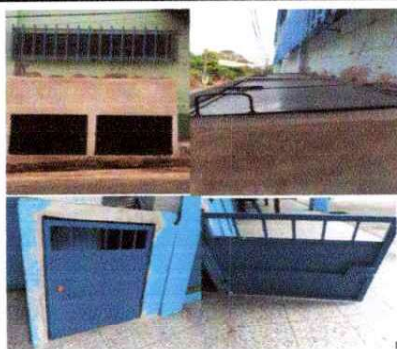
Foto 9: Puertas con pasador y candado para contenedor de basura sobre la 1 calle zona 2 y sus 2 tapaderas de metal, 1 puerta de metal con chapa para el área de la bomba de agua

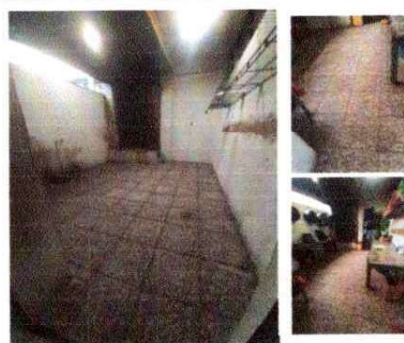
Foto 10: Piso de granito instalado en el área de cocina, se realizó nivelación del suelo.

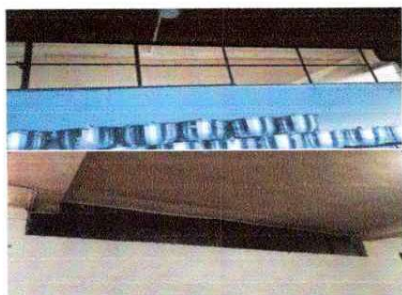
Foto 11: instalación terminada de vidrios en el área de cocina y 1 aula del establecimiento
