SITUACIÓN DEFICIENCIAS DETERMINADAS

| NOMBRE DEL ESTABLECIMIENTO: | INEB AMERICA | DIRECCIÓN DEL ESTABLECIMIENTO: | 3a. AVENIDA 7-27 ZONA 1 VILLA CANALES |
| CÓDIGO DEL ESTABLECIMIENTO: | 01-16-2135-45 | FECHA: | 27 DE ABRIL DE 2024 |

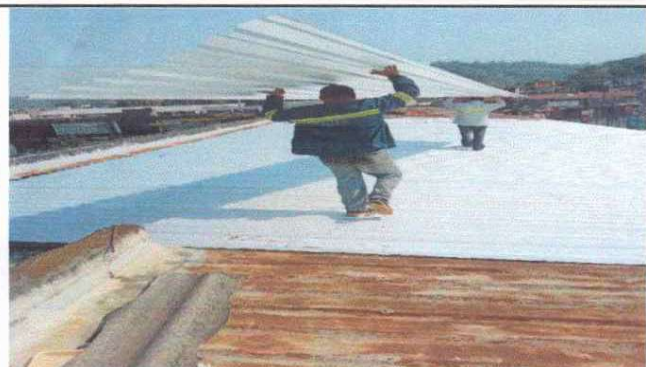
Foto1: Proceso de Sustitución de lámina en el módulo 3 por lámina troquelada aluzinc calibre 26.

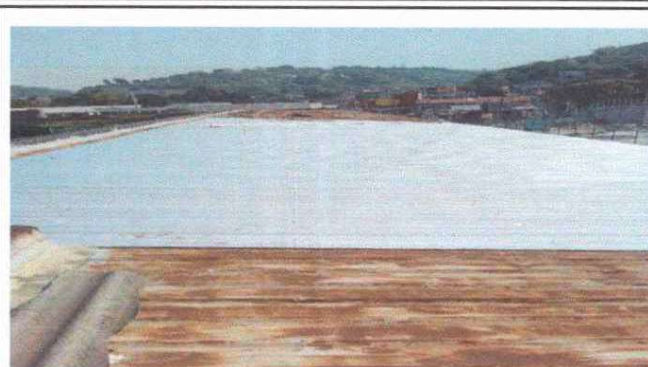
Foto 2: Proceso de Sustitución de lámina de una parte del módulo 3 por lámina troquelada aluzinc calibre 26.

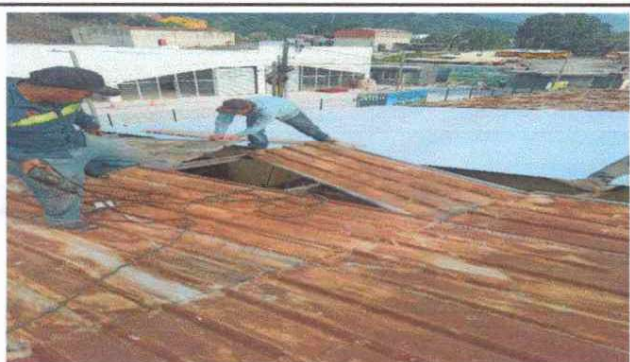
Foto 3: Proceso de Sustitución de lámina en el módulo 3 por lámina troquelada aluzinc calibre 26.

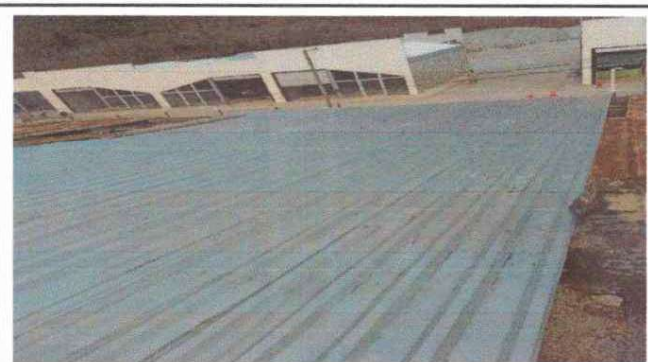
Foto 4: Proceso de Sustitución de lámina de una parte del módulo 3 por lámina troquelada aluzinc calibre 26.

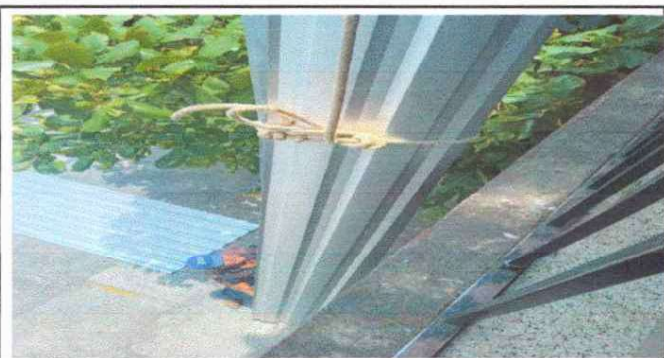
Foto 5: Proceso de Sustitución de lámina en el módulo 3 por lámina troquelada aluzinc calibre 26.

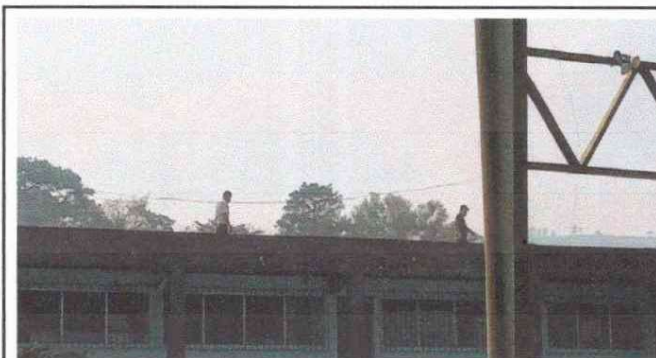
Foto 6: Proceso de Sustitución de lámina en el módulo 3 por lámina troquelada aluzinc calibre 26.
