# REGISTRO FOTOGRÁFICO PROGRAMA DE MANTENIMIENTO DE EDIFICIOS ESCOLARES PÚBLICOS

SITUACIÓN DEFICIENCIAS DETERMINADAS

| NOMBRE DEL ESTABLECIMIENTO: | ESCUELA OFICIAL URBANA MIXTA SONIA JUDITH CO | DIRECCIÓN DEL ESTABLECIMIENTO: | KM 13.5 RUTA A VILLA HERMOSA COLONIA AGUILAR HI |

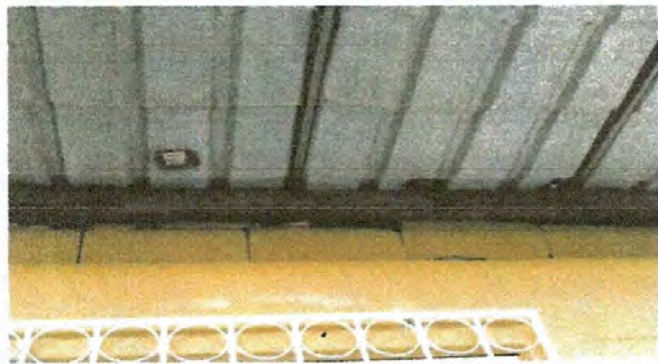
Foto: CAMBIO DE TECHO DE LAMINA

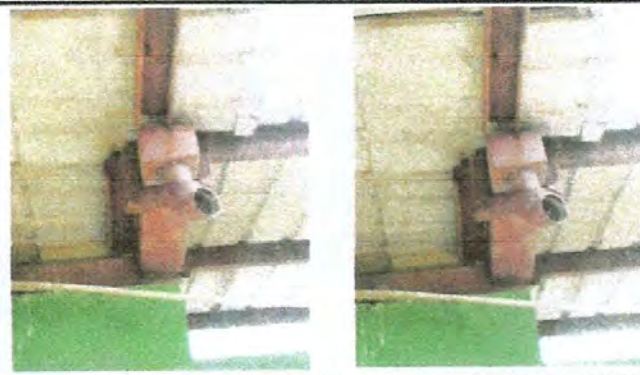
Foto: 2 REFORZADO DE COSTANERAS Y CANALES

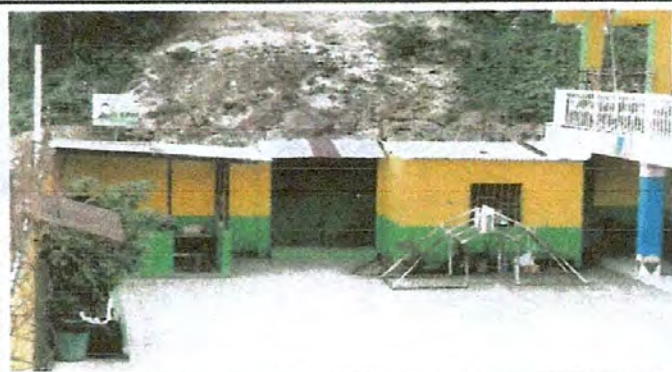
Foto: 3 AMPLIACION DE COCINA

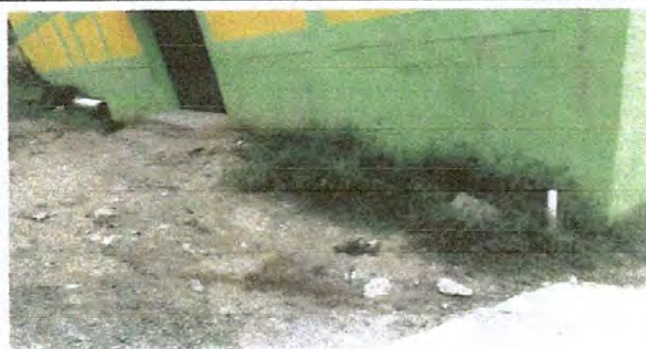
Foto: 4 CAMBIO DE PUERTAS OXIDADAS

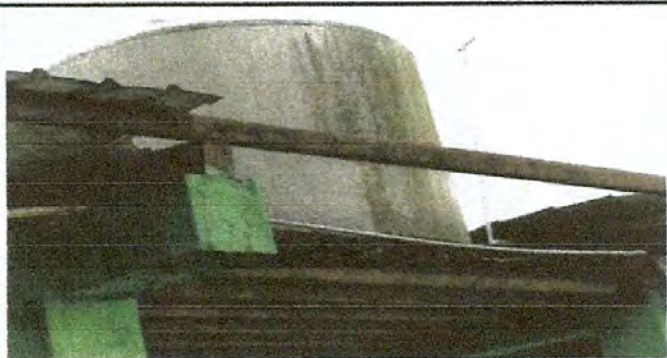
Foto: 5 CAMBIO DE TINACO Y REFORZAMIENTO DE LOZA QUE SOSTIENE

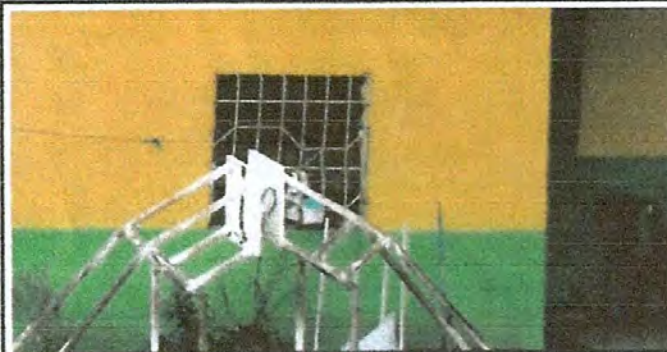
Foto: 6 CAMBIO DE VENTANAS

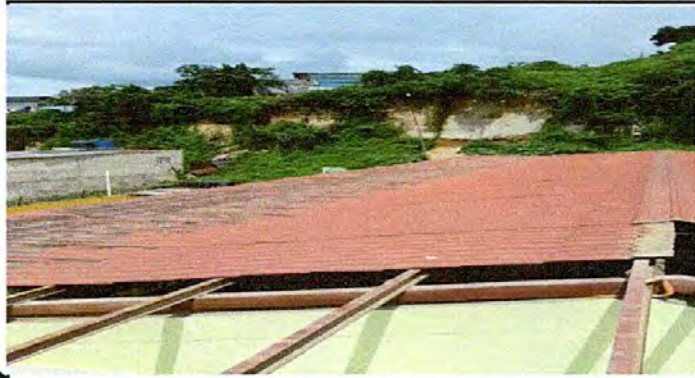
Foto1: costaneras oxidadas y lámina vieja con agujeros

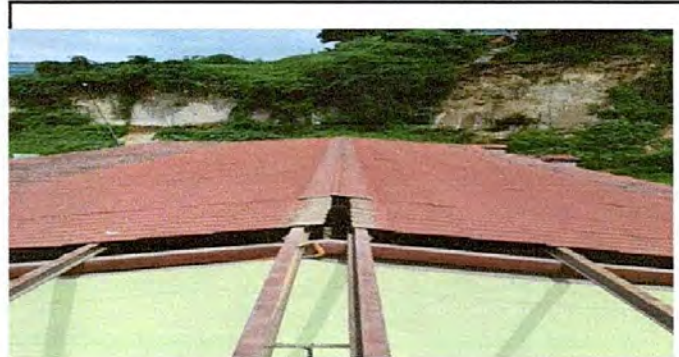
Foto 2: Costaneras oxidadas y lámina de las aulas en mal estado.

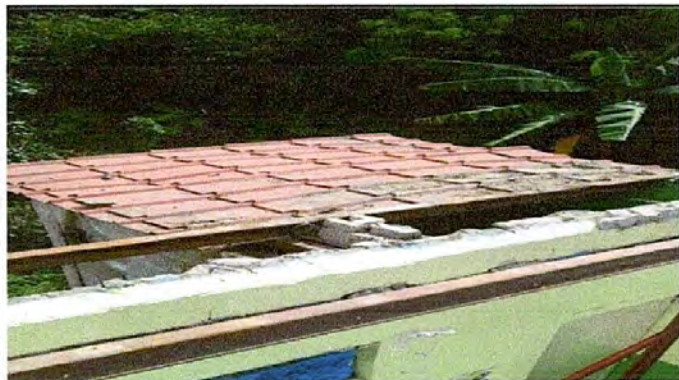
Foto 3: Vista posterior de lámina vieja de las aulas

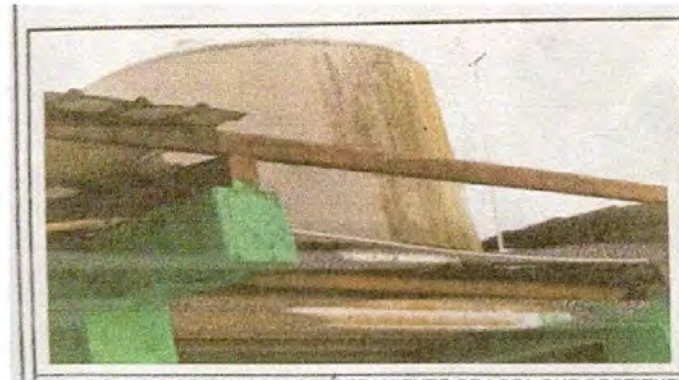
Foto 4: costaneras oxidadas.

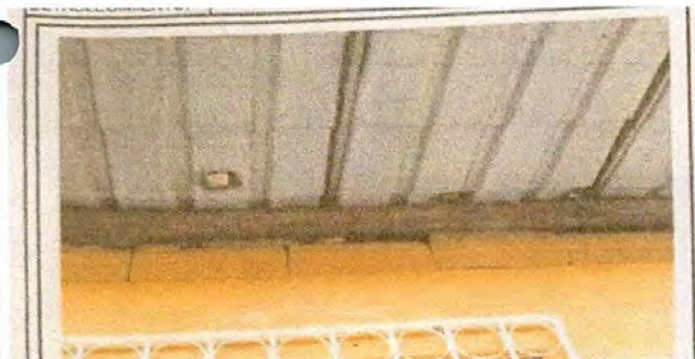
Foto 5: Lámina vieja doblada y con agujeros donde se filtra el agua de lluvia

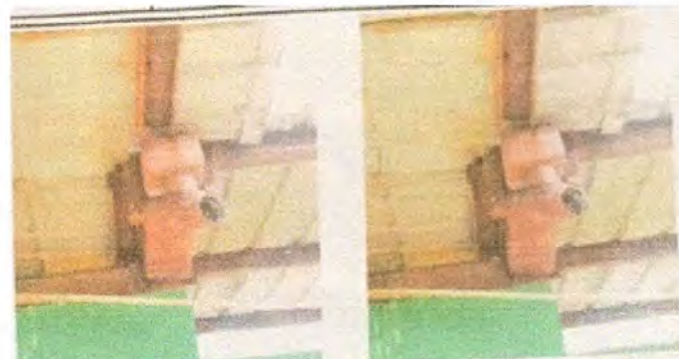
Foto 6: Se visualizan láminas y costaneras en mal estado.
