SITUACIÓN DEFICIENCIAS DETERMINADAS

| NOMBRE DEL ESTABLECIMIENTO: | Escuela Oficial Rural Mixta | DIRECCIÓN DEL ESTABLECIMIENTO: | Caserío Cancelaj, Aldea San Lorenzo |
| CÓDIGO DEL ESTABLECIMIENTO: | 13-01-0042-43 | FECHA: | 27/06/2024 |

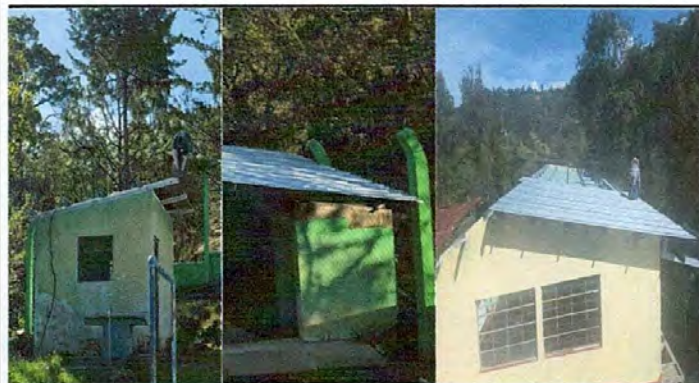
Foto 1: Sustitución de lámina de los baños, de la cocina, de dos aulas y la dirección.

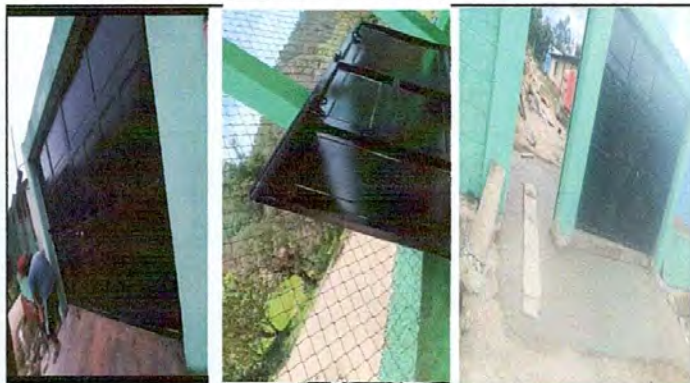
Foto 2: Sustitución de puertas de metal portón y puerta de entrada principal

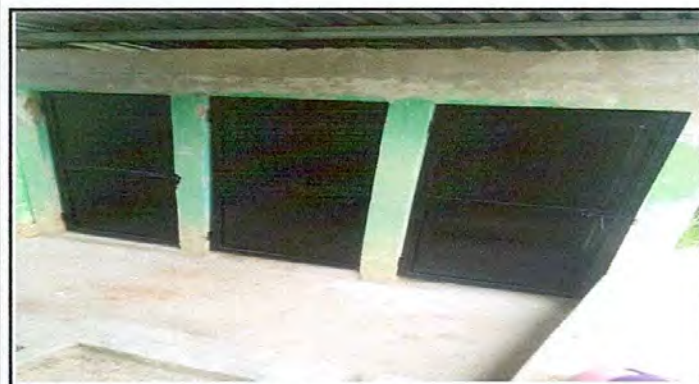
Foto 3: Sustitución de puertas de metal de los sanitarios.

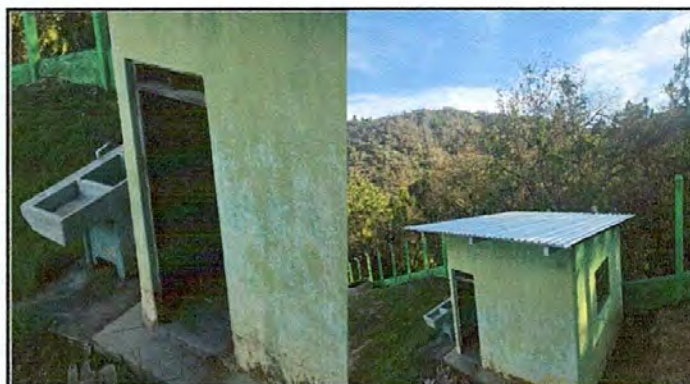
Foto 4: Sustitución de puerta de madera por puerta de metal de la cocina

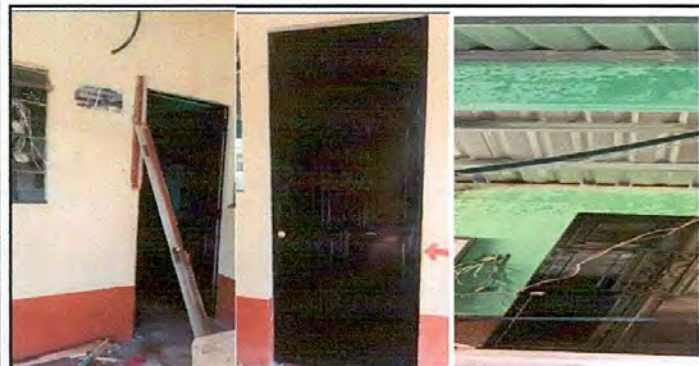
Foto 5: Sustitución de puertas de madera por puertas de metal de dos aulas y de la Dirección de la Escuela.

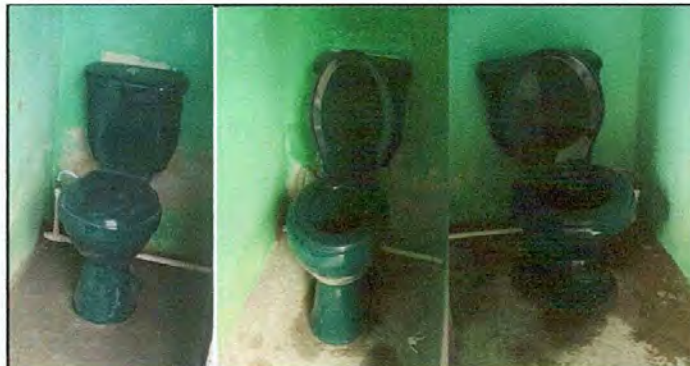
Foto 6: Sustitución de tres servicios sanitarios.

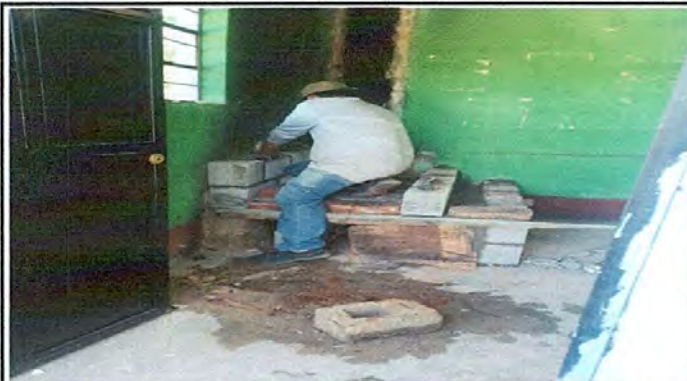
Foto 7: Sustitución de estufa artesanal (base, cambio de plancha)

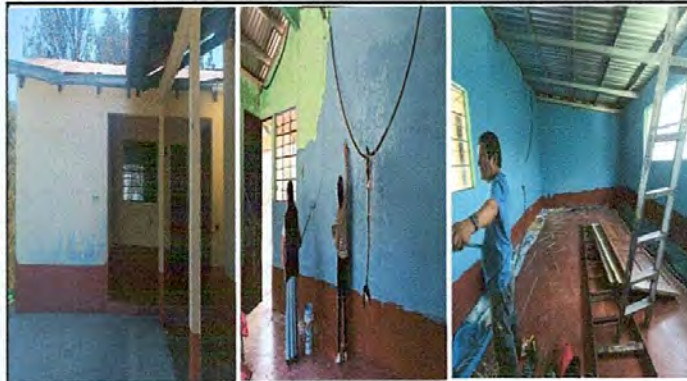
Foto 8: Sustitución de canales y pintura de dos aulas, la dirección, tres sanitarios y la cocina

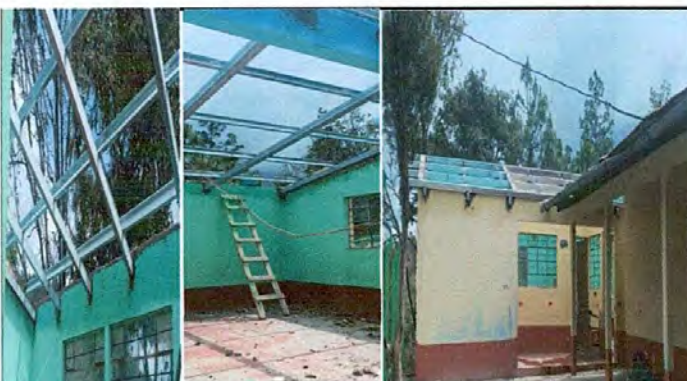
Foto 9: Sustitución de vigas y reglas de madera por costaneras y tubos de metal.

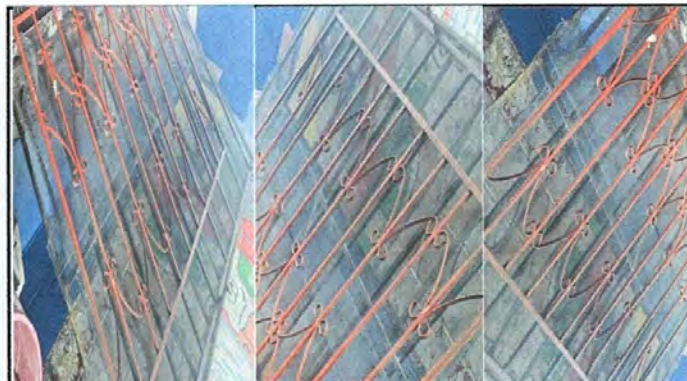
Foto 10: Sustitución de tres balcones deteriorados

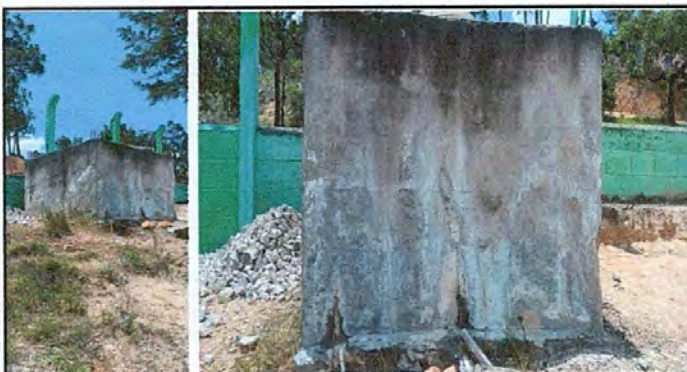
Foto 11: Sustitución de depósito de agua por estar deteriorado.

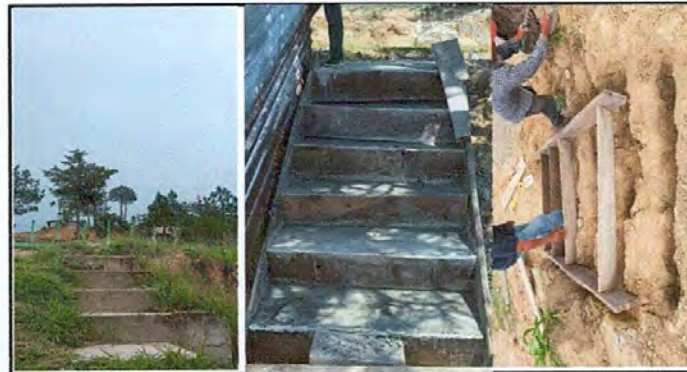
Foto 12: Sustitución de cinco gradas en mal estado
