SITUACIÓN DEFICIENCIAS DETERMINADAS

| NOMBRE DEL ESTABLECIMIENTO: | EORM | DIRECCIÓN DEL ESTABLECIMIENTO: | Aldea Cambote, Sector II |
| CÓDIGO DEL ESTABLECIMIENTO: | 13-01-0139-43 | FECHA: | 20 de septiembre de 2024 |

REGISTRO FOTOGRÁFICO  
PROGRAMA DE MANTENIMIENTO DE EDIFICIOS ESCOLARES PÚBLICOS

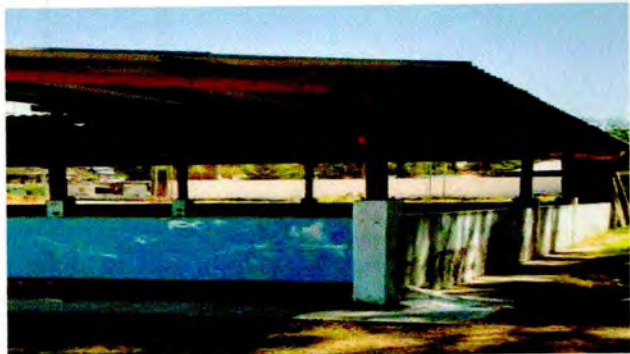
Foto 1: Mejoramiento de Paredes.

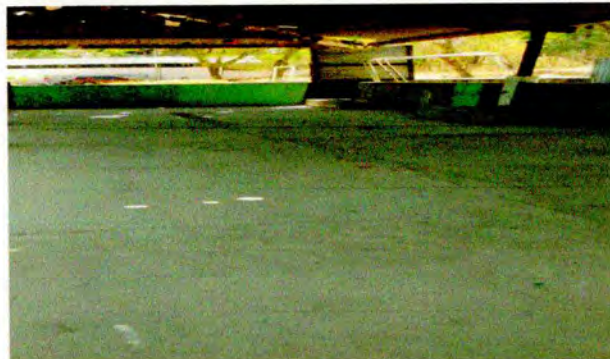
Foto 2: Sustitución de torta de cemento, por piso granito.

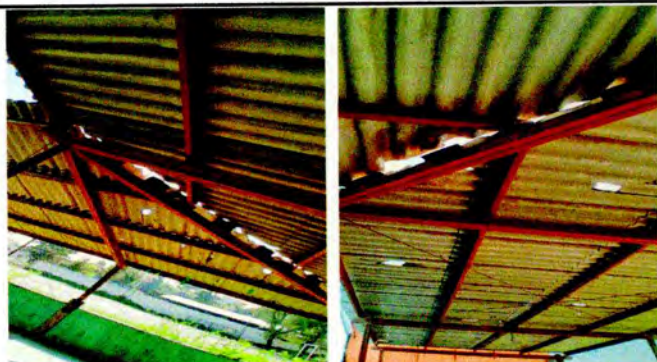
Foto 3: Mantenimiento de estructura de soporte de metal

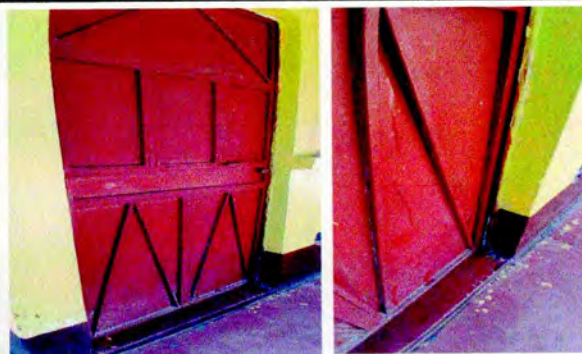
Foto 4: Sustitución de puertas

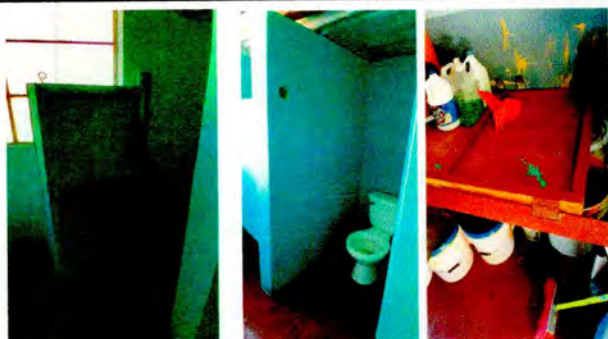
Foto 5: Sustitución de Puertas de madera en baño de niñas

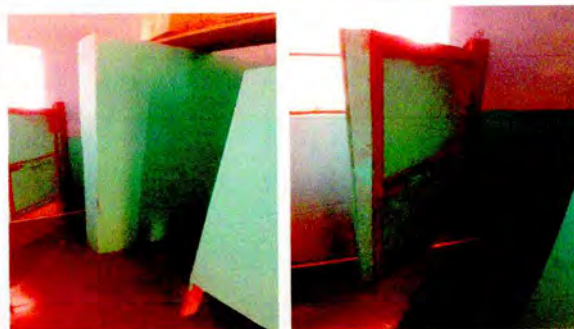
Foto 6: Sustitución de Puertas de madera en baños de niños

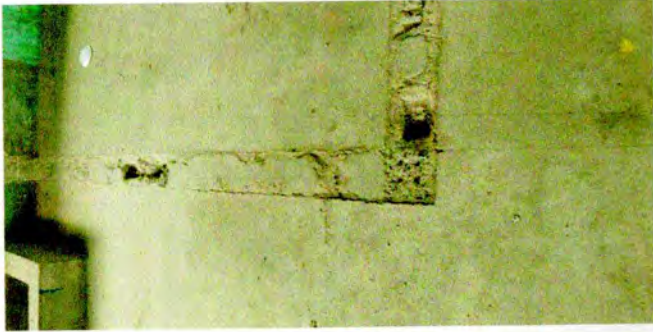
Foto 7: Sustrucción de torta de cemento, por piso granito.

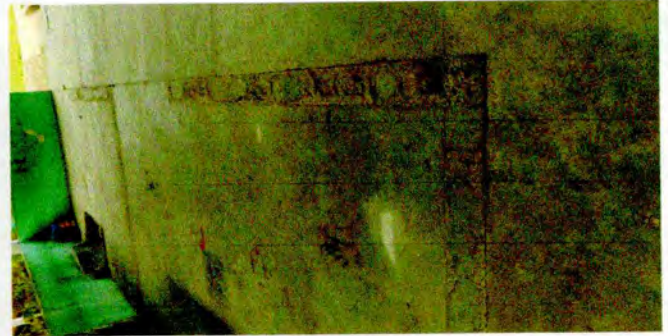
Foto 8: Sustrucción de torta de cemento, por piso granito.

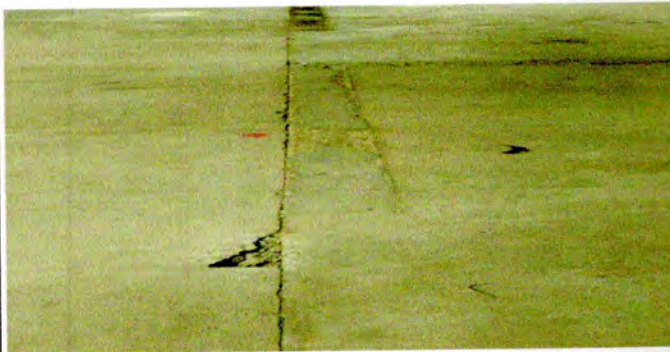
Foto 9: Sustrucción de torta de cemento, por piso granito.
