REGISTRO FOTOGRÁFICO  
PROGRAMA DE MANTENIMIENTO DE EDIFICIOS ESCOLARES PÚBLICOS

| NOMBRE DEL ESTABLECIMIENTO: | EODP ANEXA A EORM | DIRECCIÓN DEL ESTABLECIMIENTO: | CANTÓN NUEVO PROGRESO, ALDEA QUILINCO |
| CÓDIGO DEL ESTABLECIMIENTO: | 13-02-0018-42 | FECHA: | 12/07/2024 |

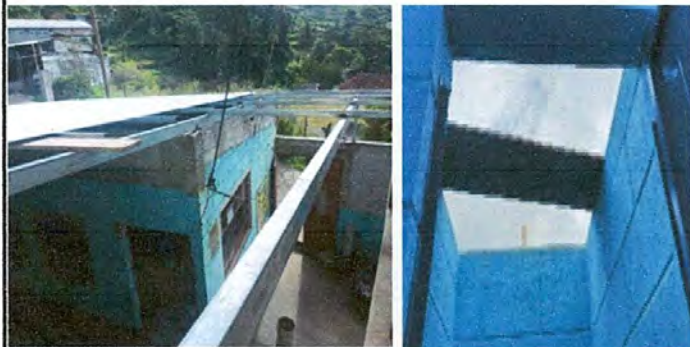
FOTO 1: SUSTITUCIÓN DE LÁMINA POR LÁMINA TROQUELADA ALUCIN CALIBRE 26 PARA AULA Y BAÑO

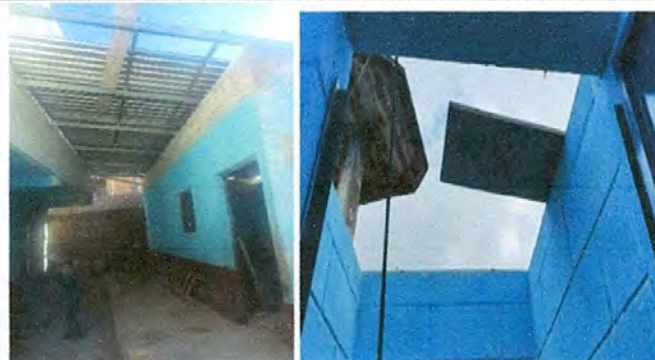
FOTO 1: SUSTITUCIÓN DE LÁMINA POR LÁMINA TROQUELADA ALUCIN CALIBRE 26 PARA AULA Y BAÑO

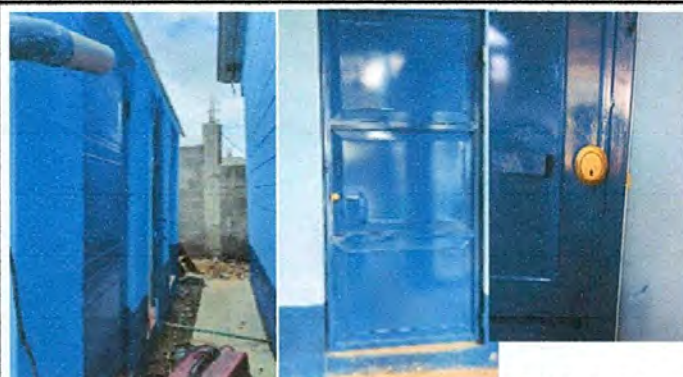
FOTO 3: MANTENIMIENTO ESTRUCTURA Y PINTURA DE PUERTAS DE AULA, PORTON Y PUERTAS DE BAÑO

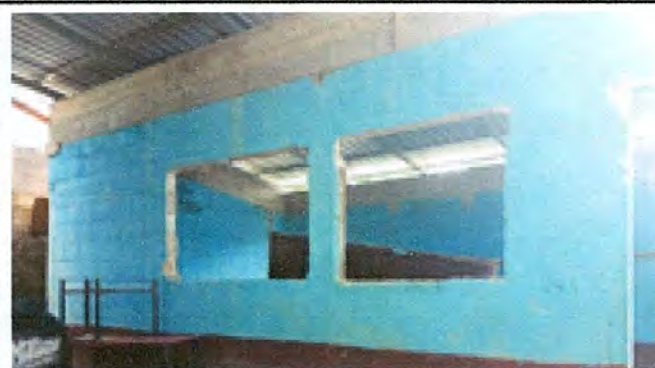
FOTO 4: SUSTITUCION DE VENTANAS DE MADERA POR METAL

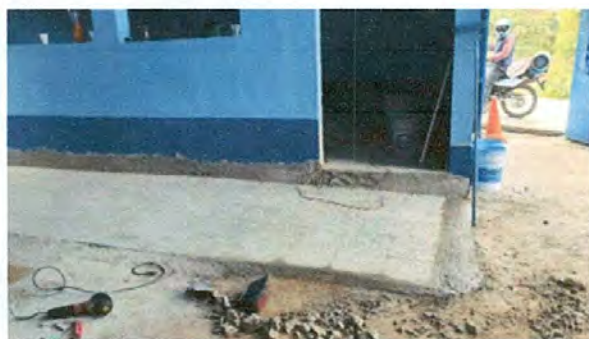
FOTO 5: REPARACION DE PISO EN AULAS, PATIO Y CORREDOR

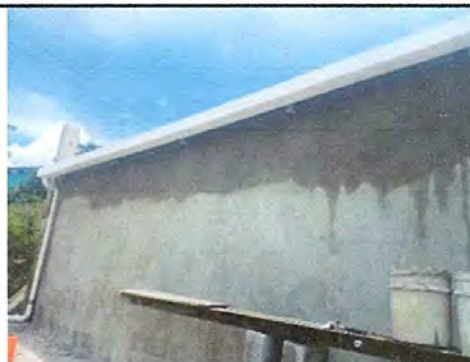
FOTO 6: SUSTITUCION DE CANAL DE METAL DE AULA

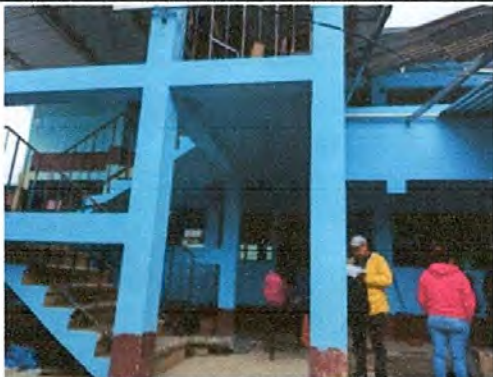
FOTO 7: PINTURA EN MUROS Y PAREDES EXTERNOS E INTERNOS

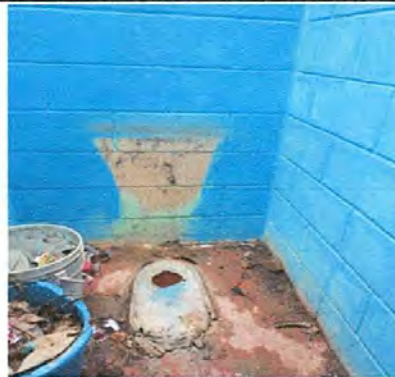
FOTO 8: SUSTITUCION DE INODOROS

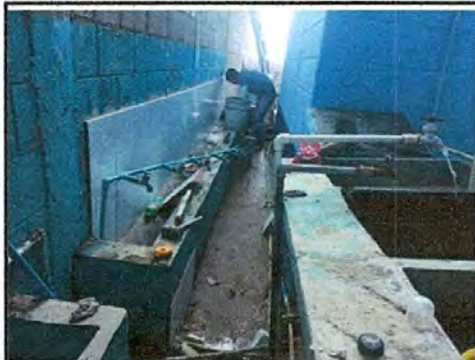
FOTO 9: REPARACION A SUSTITUCION DE AZULEJOS EN MINGITORIO Y LAVAMANOS

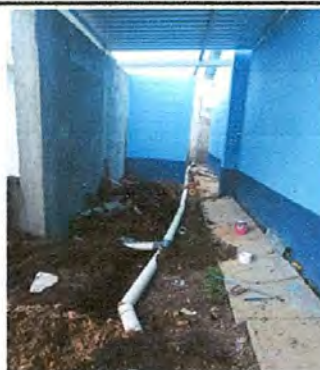
FOTO 10: SUSTITUCION DE TUBERIA PVC LINEAL PRINCIPAL AGUAS NEGRAS EN SANITARIOS

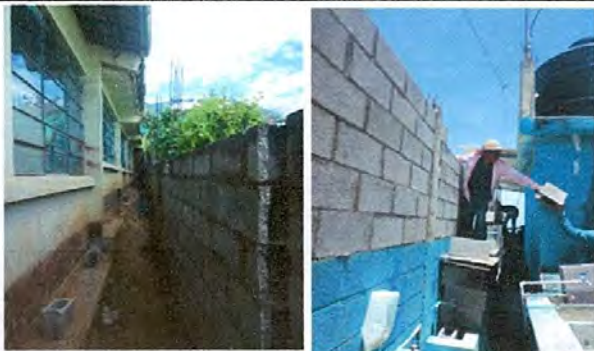
FOTO 11: REPARACION DE MURO PERIMETRAL

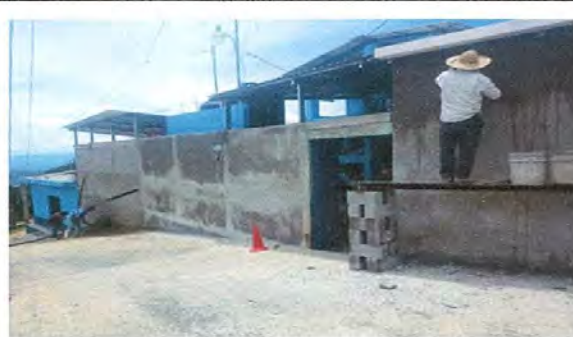
FOTO 12: REPELLO DE MURO Y DE AULA
