REGISTRO FOTOGRÁFICO  
PROGRAMA DE MANTENIMIENTO DE EDIFICIOS ESCOLARES PÚBLICOS

SITUACIÓN DEFICIENCIAS DETERMINADAS

| NOMBRE DEL ESTABLECIMIENTO: | EORM Caserio Laguna Estancada, Los Pozos Chancol | DIRECCIÓN DEL ESTABLECIMIENTO: | Caserio Laguna Estancada, Los Pozos Aldea Chancol |
| CÓDIGO DEL ESTABLECIMIENTO: | 13-02-0036-43 | FECHA: | 10 de septiembre de 2024.- |

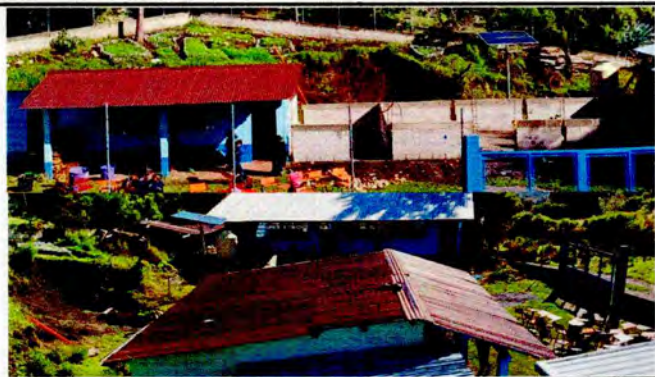
Foto1: Es primordial cambio de techo en mal estado donde hay fugas de agua a causa de las lluvias.

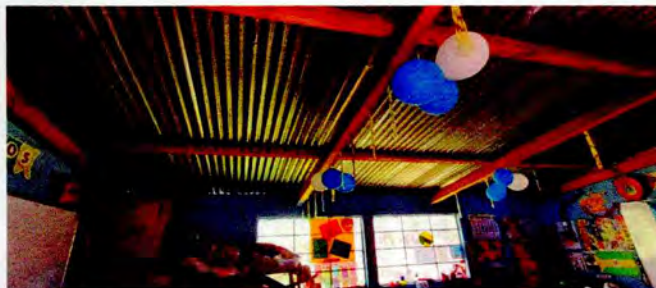
Foto 2: Es necesario sustituir estructura de madera por metal debido a que se encuentran en mal estado.

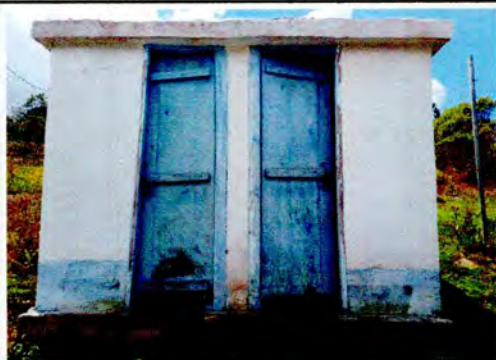
Foto 3: La sustitución de puertas de metal son necesarias en los servicios sanitarios.

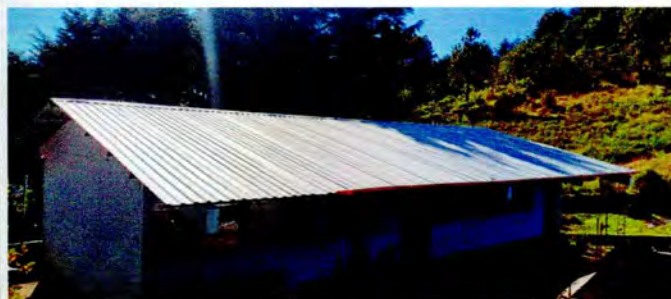
Foto 4: Es necesario colocar canales reforzados para la captación y aprovechamiento de agua en cisterna y depósito existentes.

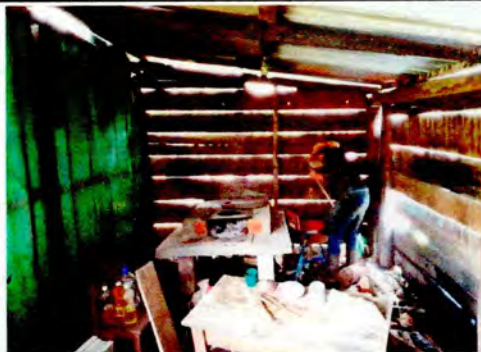
Foto 5: Es necesario colocar azulejo en la estufa rural para un adecuado uso higiénico en la preparación de alimentos.

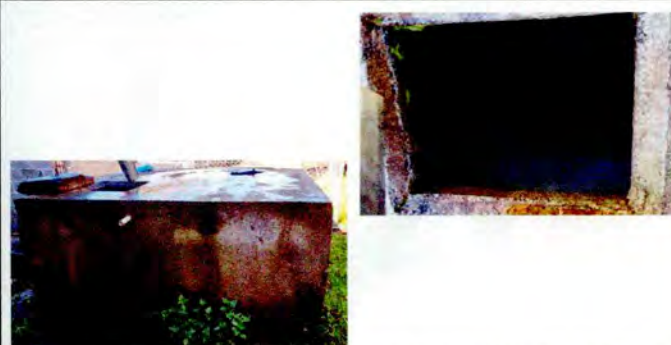
Foto 6: Se debe colocar azulejo en fuga de agua en la base de la sisterna para el aprovechamiento del vital líquido.

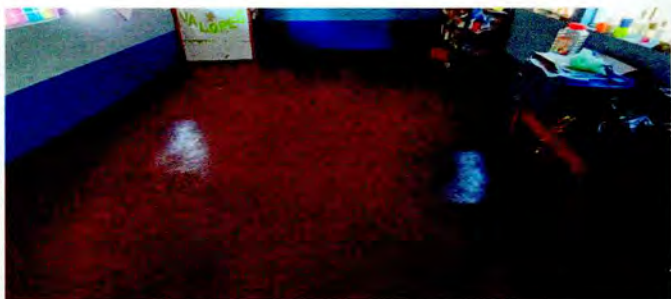
Foto 7: Se debe sustituir piso granito, debido al deterioro con grietas en el aula.

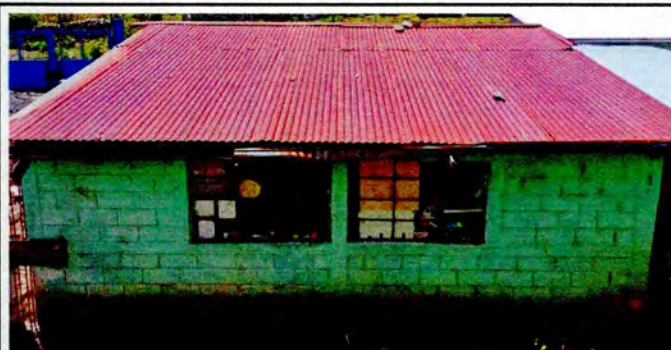
Foto 10: Se debe reparar muros de contención de aula.
