REGISTRO FOTOGRÁFICO  
PROGRAMA DE MANTENIMIENTO DE EDIFICIOS ESCOLARES PÚBLICOS

SITUACIÓN DEFICIENCIAS DETERMINADAS

| NOMBRE DEL ESTABLECIMIENTO: | ESCUELA OFICIAL RURAL MIXTA | DIRECCIÓN DEL ESTABLECIMIENTO: | CANTÓN OJO DE AGUA, ALDEA SAN ANTONIO LAS NUE |
| CÓDIGO DEL ESTABLECIMIENTO: | 13-02-0038-43 | FECHA: | 22/11/2024 |

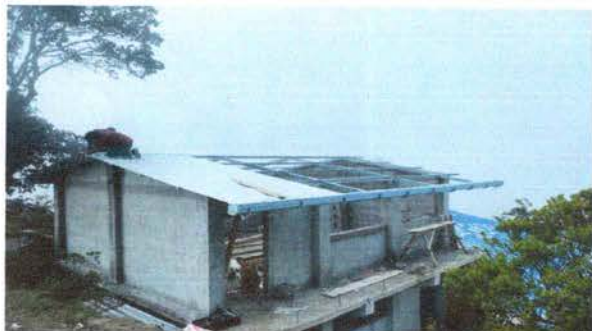
CUBIERTA DE LAMINA

Foto1: MEJORAMIENTO DE TECHO DE LAMINA TROQUELADA, ALUZINC, CALIBRE 26

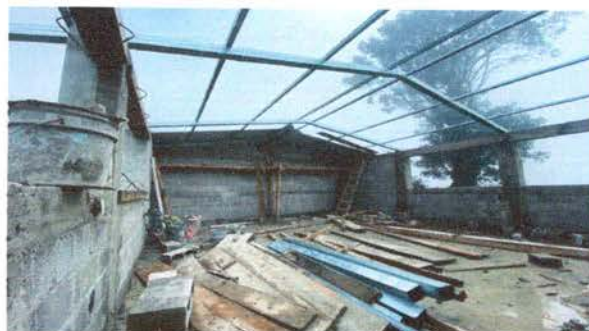
Foto 2: MEJORAMIENTO DE ESTRUCTURA DE TECHO

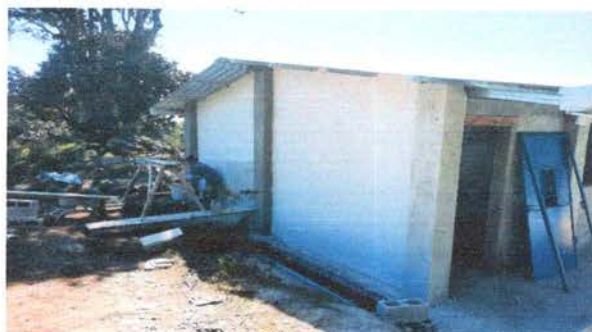
Foto 3: MEJORAMIENTO DE PUERTA DE METAL

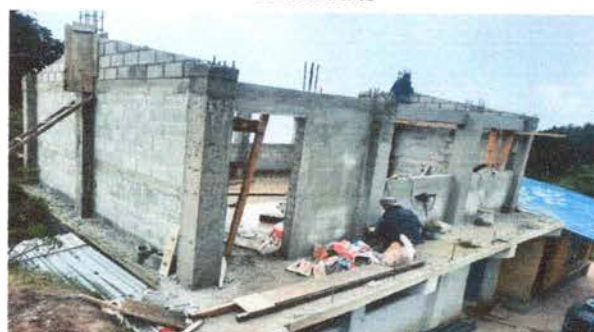
VENTANAS

Foto 4: MEJORAMIENTO DE VENTANALES DE METAL Y VIDRIOS

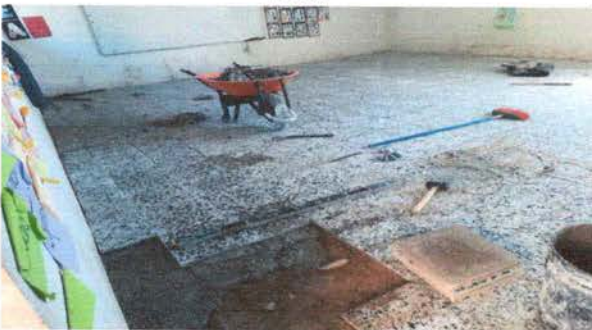
Foto 5: SUSTITUCIÓN DE PISO GRANITO

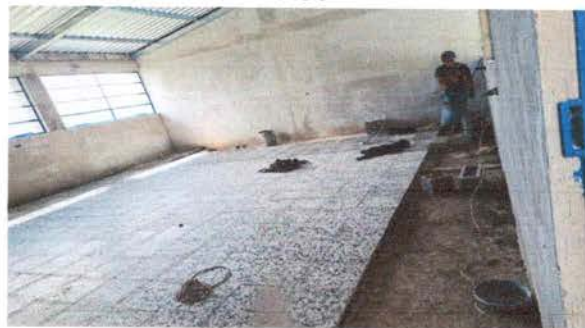
Foto 6: MEJORAMIENTO DE PISO GRANITO

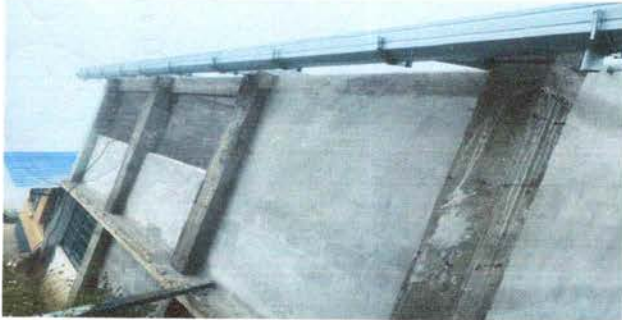
CANALES Y BAJADA DE AGUA PLUVIAL

Foto 7: MEJORAMIENTO DE CANAL DE METAL Y BAJAS DE AGUA PLUVIAL, TUBOS PVC DE 3"

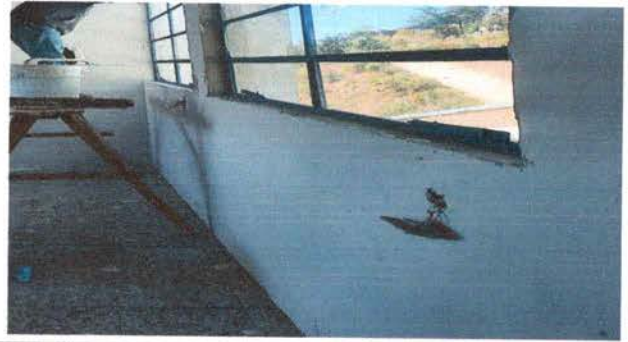
REPARACIÓN DEL SISTEMA ELÉCTRICO

Foto 8: MEJORAMIENTO DEL SISTEMA ELECTRICO, FOCOS, PLAFONERAS, INTERRUPTORES DOBLES, TOMACORRIENTES DOBLES, SUSTITUCION DE DUCTOS MAS ACCESORIOS

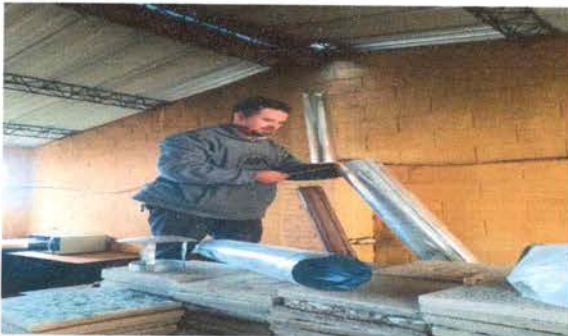
REPARACIÓN DE COCINA

Foto 9: MEJORAMIENTO DE CHIMINEA DE METAL DE 3 M

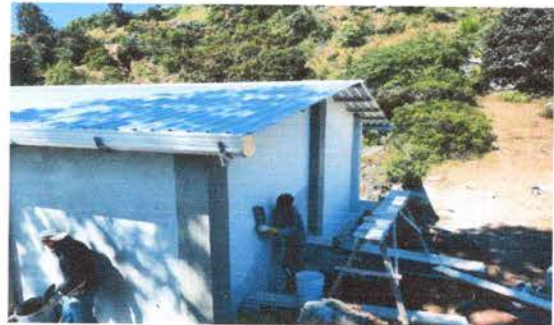
REPARACIÓN Y CERNIDO DE PAREDES

Foto 10: CERNIDO DE MURO

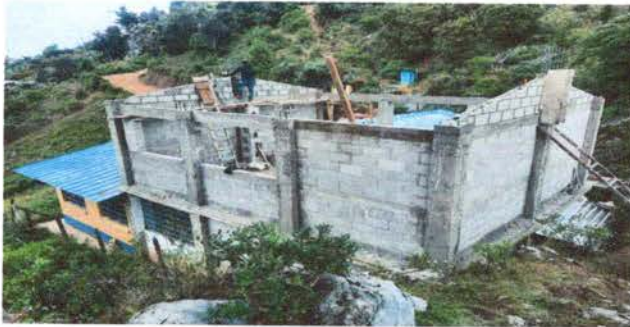
MEJORAMIENTO DE PAREDES

Foto 11: MEJORAMIENTO DE MURO DE AULA

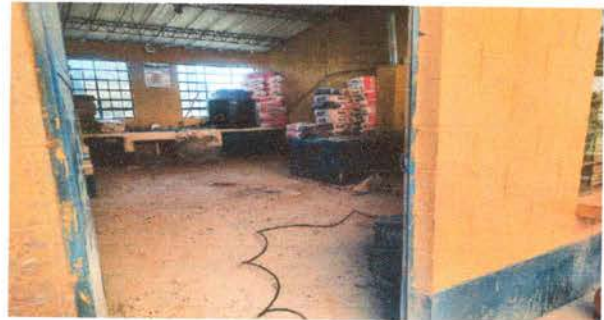
REPARACIÓN DE COCINA

Foto 12: SUSTITUCIÓN DE PISO GRANITO EN LA COCINA

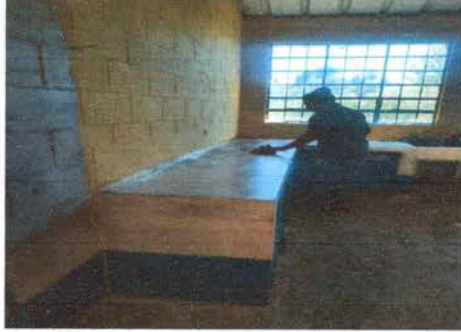
REPARACIÓN DE COCINA

Foto13: MEJORAMIENTO DE AZULEJO EN MUEBLES DE COCINA

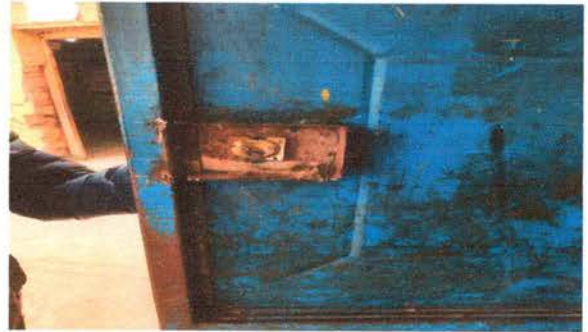
PUERTA

FOTO 14. SUSTITUCIÓN DE CHAPAS
