POSTERIOR

| NOMBRE DEL ESTABLECIMIENTO: | EORM | DIRECCIÓN DEL ESTABLECIMIENTO: | Caserío Los Alisos, Aldea San Nicolás |
| CÓDIGO DEL ESTABLECIMIENTO: | 13-02-0041-43 | FECHA: | 2/09/2024 |

REGISTRO FOTOGRÁFICO  
PROGRAMA DE MANTENIMIENTO DE EDIFICIOS ESCOLARES PÚBLICOS

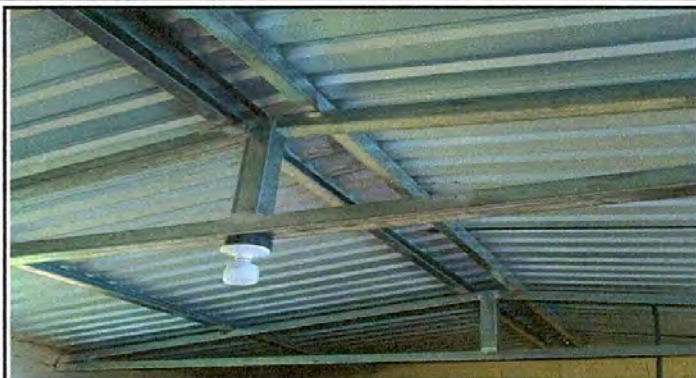
Foto1: Sustitución de lámina troquelada aluzinccalibre 26

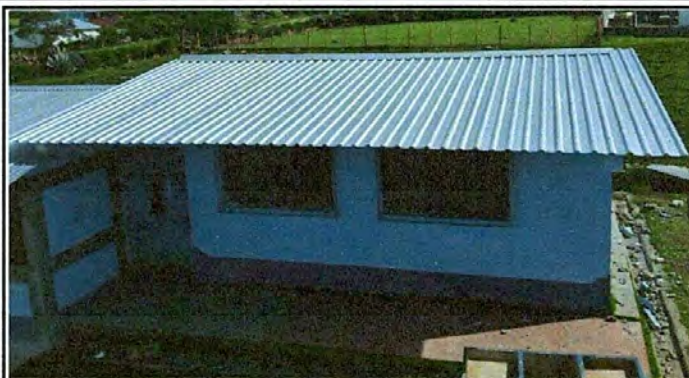
Foto 2: Sustitución de lámina, por lámina troquelada aluzinc calibre 26

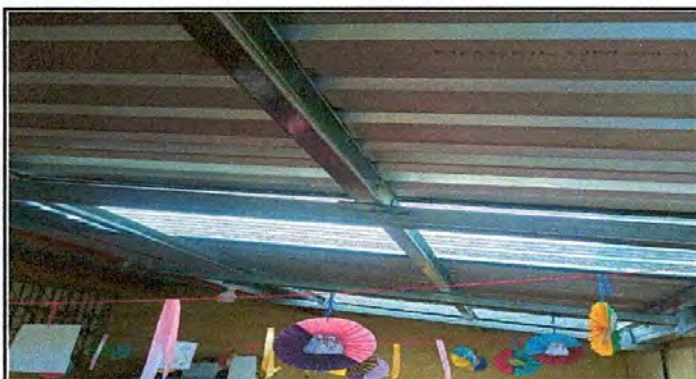
Foto 3: Sustitución de estructura de soporte de madera por metal

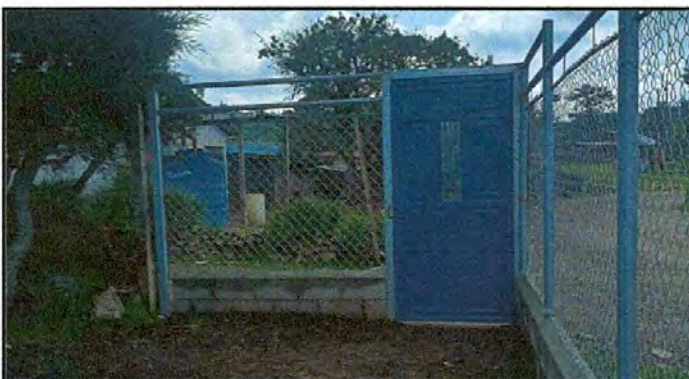
Foto 4: Sustitución de puerta de madera por puerta de metal

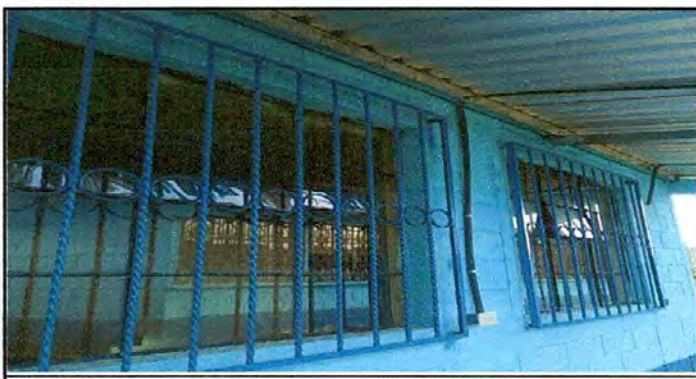
Foto 5: Sustitución de vidrios

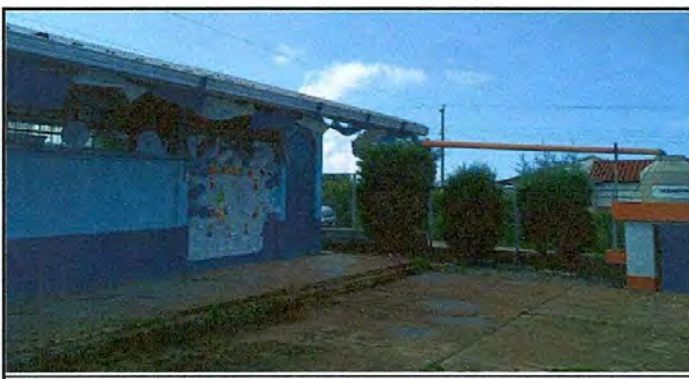
Foto 6: Sustitución de canal de metal y sustitución de bajada de agua pluvial de metal por tubo PVC 4"

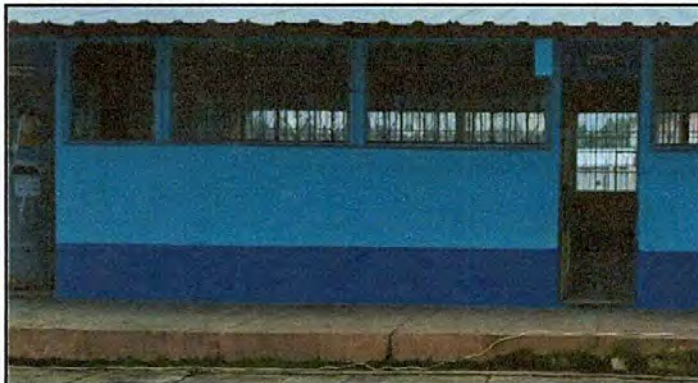
Foto 7: Pintura de muros exteriores e interiores

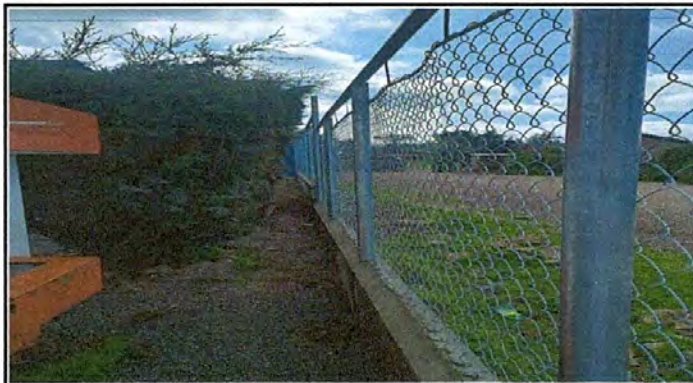
Foto 8: Sustitución de cerco de madera y malla por tubo hg y malla galvanizada

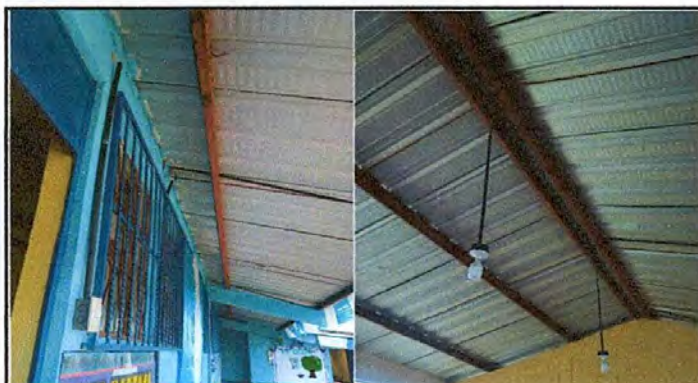
Foto 9: Sustitución de cableado eléctrico

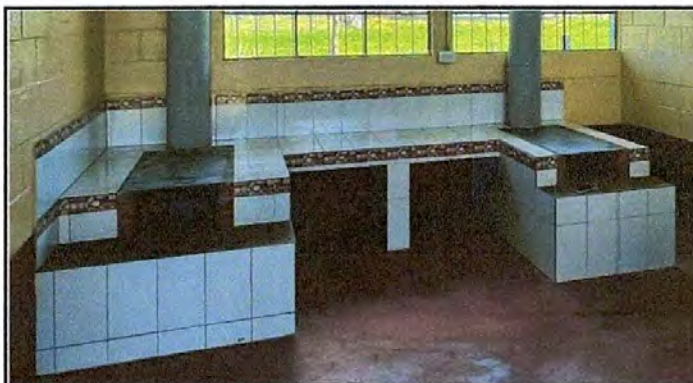
Foto 10: Sustitución de estufa rural (completa) incluye chimenea y plancha de metal e instalación de azulejo en estufa rural

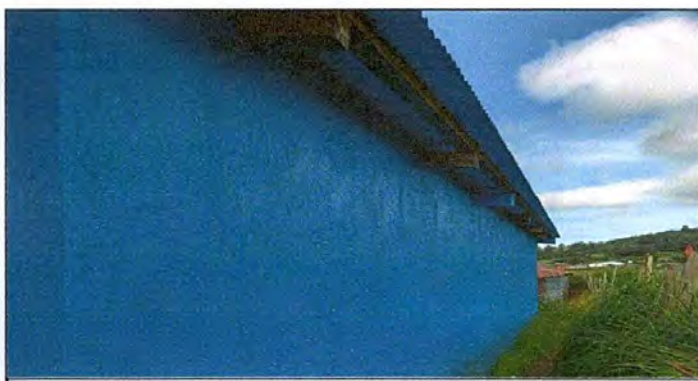
Foto 11: Repello, cernido y alisado de una pared de dos aulas
