SITUACIÓN DEFICIENCIAS DETERMINADAS

DURANTE

| NOMBRE DEL ESTABLECIMIENTO: | EODP ANEXA A ESCUELA OFICIAL RURAL MIXTA | DIRECCIÓN DEL ESTABLECIMIENTO: | ALDEA TALUCA, CHIANTLA |
| CÓDIGO DEL ESTABLECIMIENTO: | 13-02-7025-42 | FECHA: | 20 de noviembre de 2,024 |

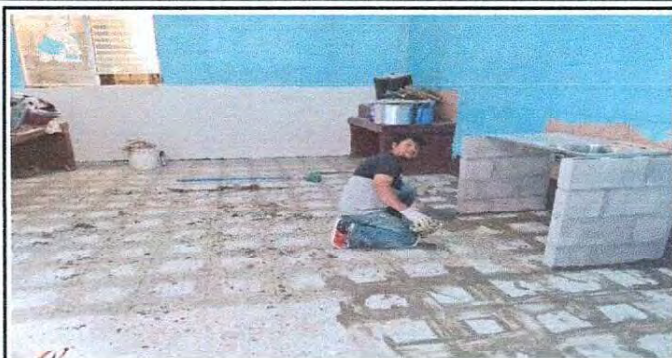
Foto7: Colocación de lavatrastos en la cocina, cisando el piso granito

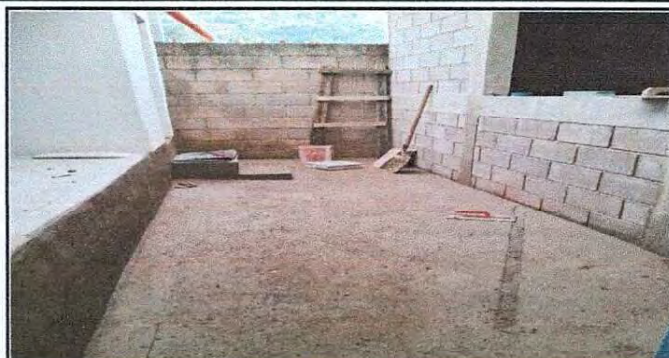
Foto 8: Fundicion de torta de cemento en aula y pasillo.

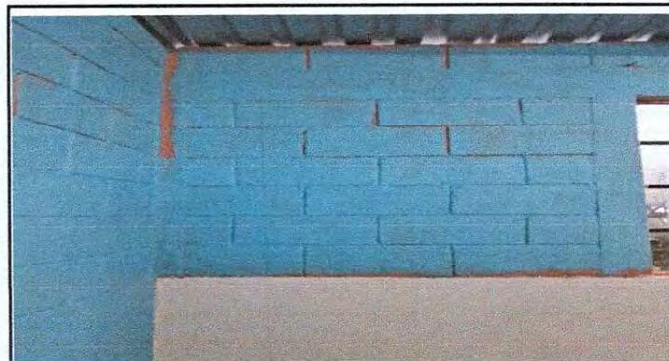
Foto 10: Repello de pared interior.

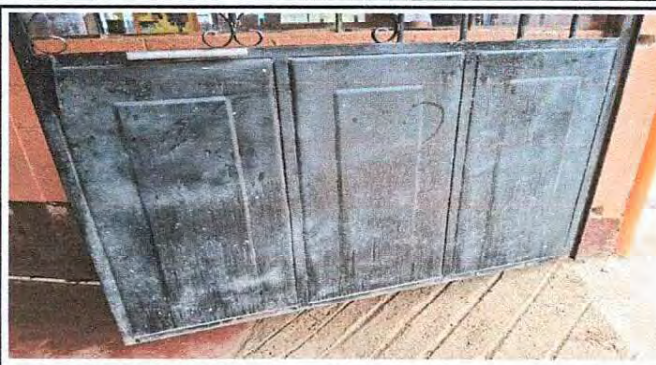
Foto 14: Lijado de puertas.

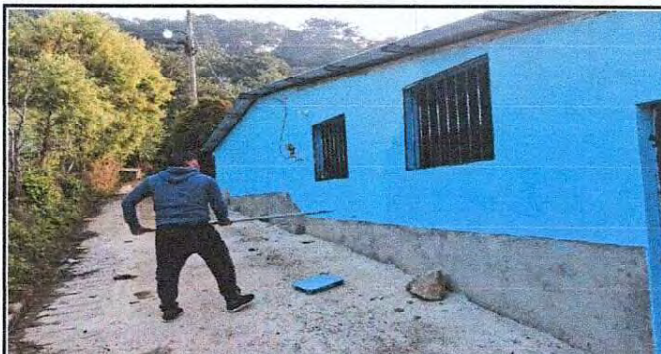
Foto 16: Pintura de pared exterior.

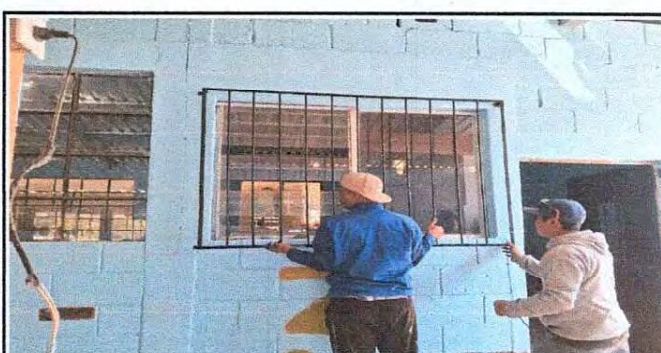
Foto 18: Colocación de balcon de la ventana de cocina.
