| NOMBRE DEL ESTABLECIMIENTO: | EODP ANEXA A ESCUELA OFICIAL RURAL MIXTA | DIRECCIÓN DEL ESTABLECIMIENTO: | ALDEA TALUCA, CHIANTLA |
| CÓDIGO DEL ESTABLECIMIENTO: | 13-02-7025-42 | FECHA: | |

REGISTRO FOTOGRÁFICO  
PROGRAMA DE MANTENIMIENTO DE EDIFICIOS ESCOLARES PÚBLICOS

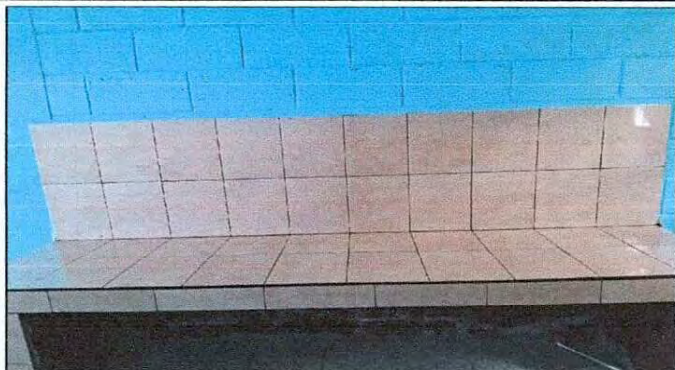
Foto 1: Colocación de cerámico en cocina

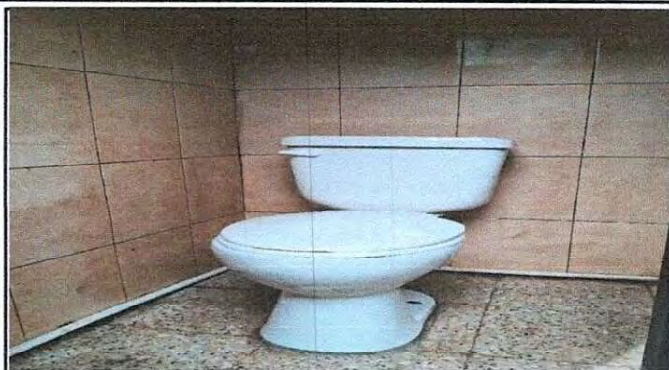
Foto 2: Trabajo de baño finalizado.

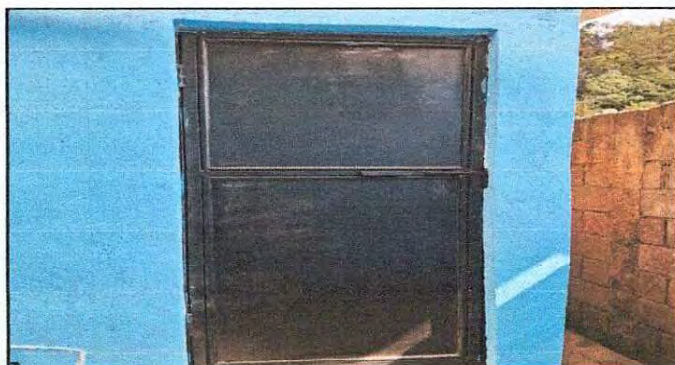
Foto 3: Instalación de puerta de baño.

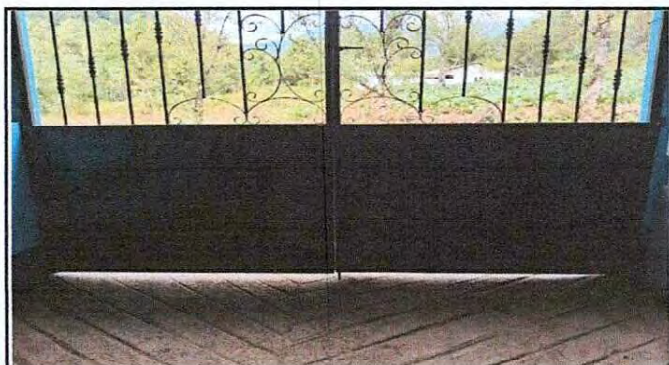
Foto 4: Pintura de Portón.

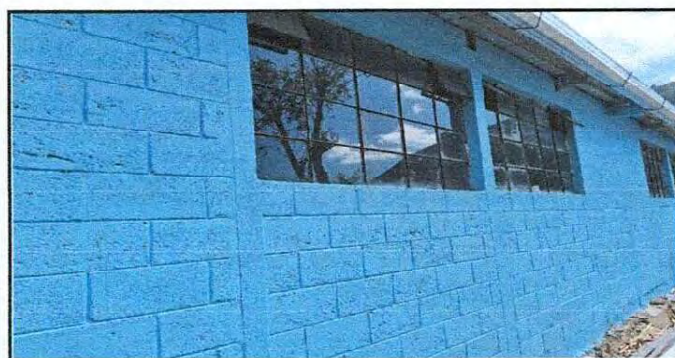
Foto 5: Pintura de paredes exteriores.

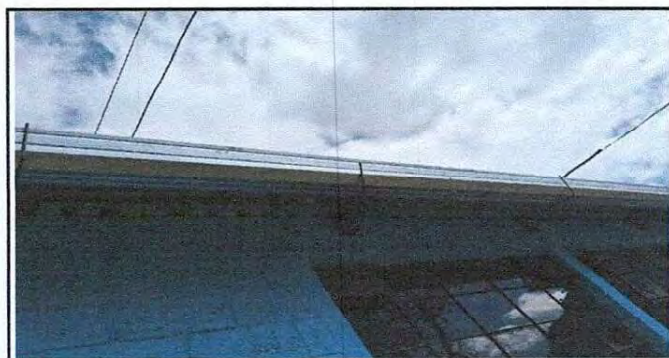
Foto 6: Instalación de canales de metal.

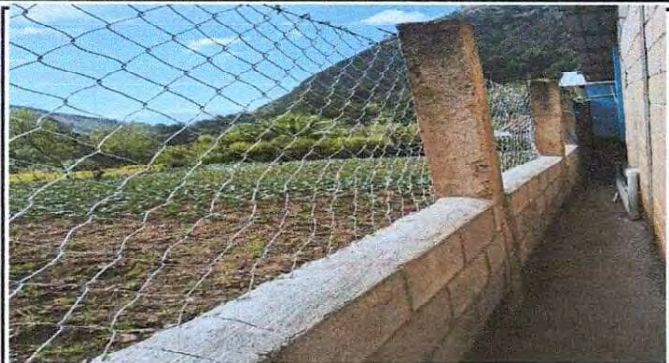
Foto 7: Colocación de malla en muro.

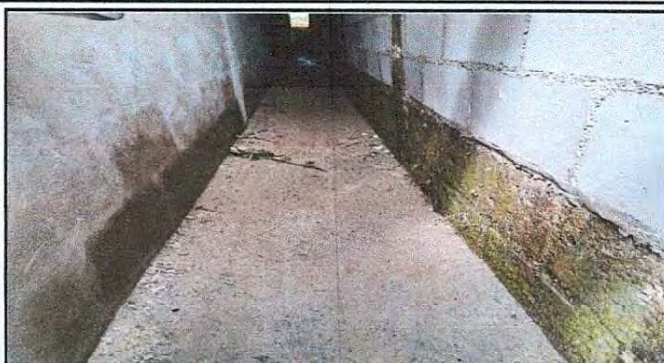
Foto 8: Repello de paredes exteriores y levantado de muro.

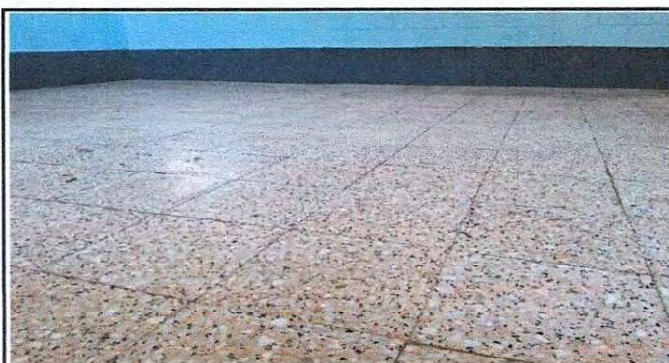
Foto 9: Colocación de granito en aula.

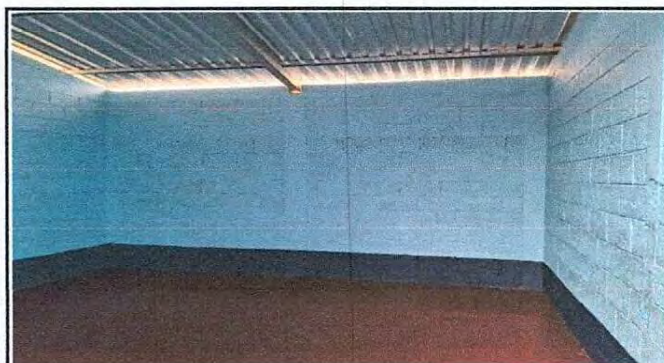
Foto 10: Pintura de paredes y torta de cemento en aula.

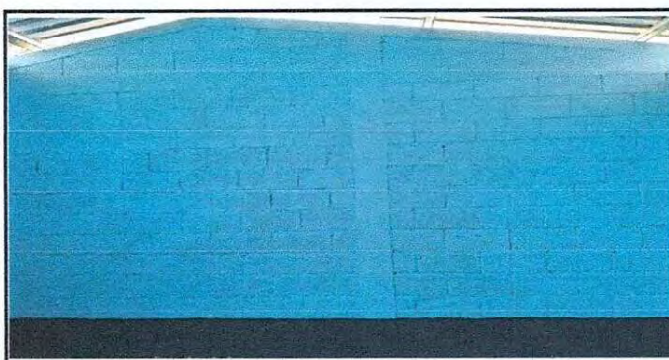
Foto 11: Pintura de paredes interiores.

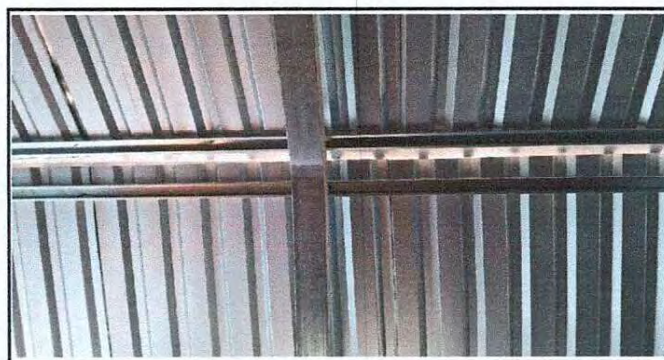
Foto 12: Instalación de costaneras y lámina.

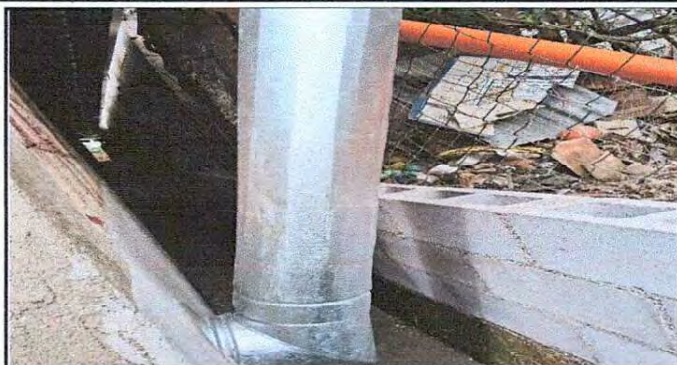
Foto13: Colocación de chimenea de metal en cocina.

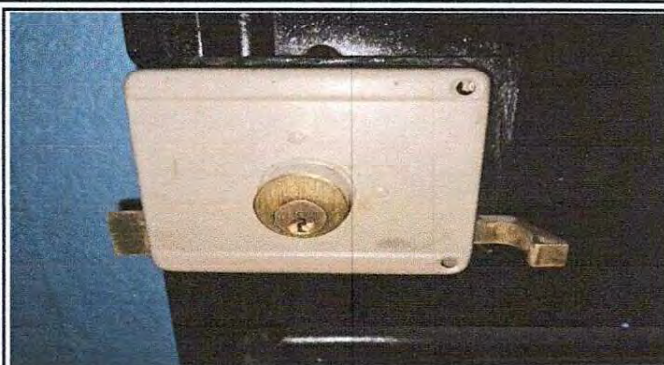
Foto 14: Colocación de chapa Yale.

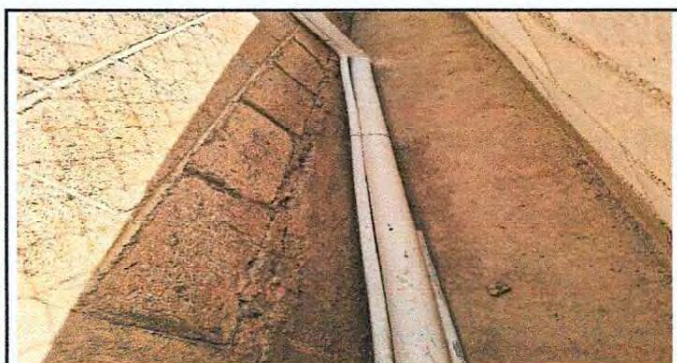
Foto 15: Instalación de tubería de agua.

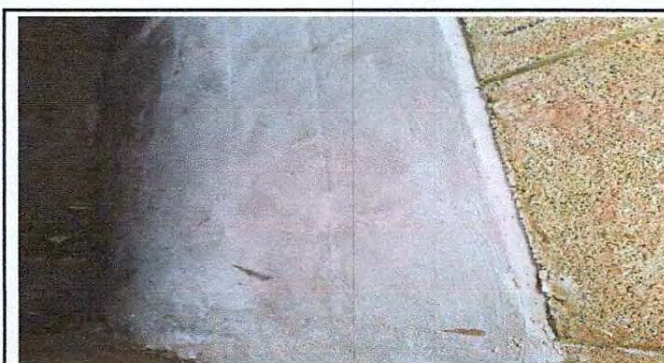
Foto 16: Repello de pared exterior.

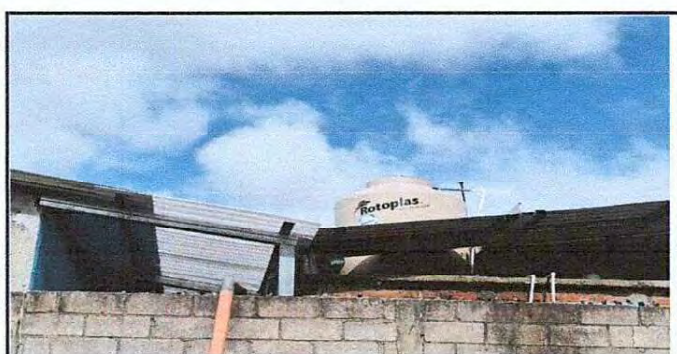
Foto 17: Instalación de depósito de agua.

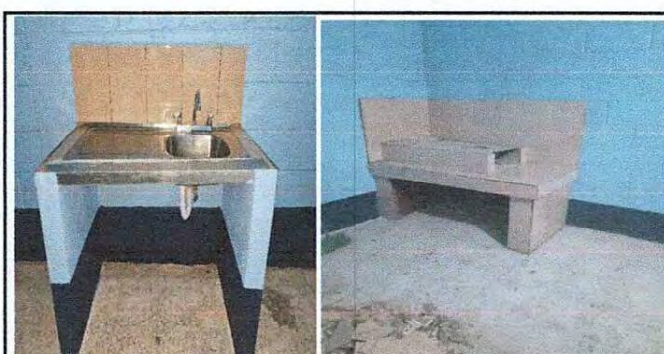
Foto 18: Instalación de cerámico en lavatrastos. Y mejoramiento de estufa rural.
