SITUACIÓN DEFICIENCIAS DETERMINADAS      PREVIO ☐      DURANTE ☒      POSTERIOR ☐

| NOMBRE DEL ESTABLECIMIENTO: | ESCUELA OFICIAL RURAL MIXTA | DIRECCIÓN DEL ESTABLECIMIENTO: | CANTON NUEVO PROGRESO, ALDEA QUILINCO |
| CÓDIGO DEL ESTABLECIMIENTO: | 13-02-0045-43 | FECHA: | 15/11/2024 |

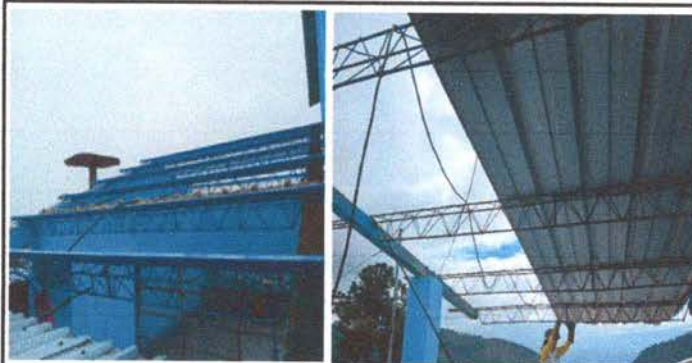
FOTO 1: SUSTITUCION DE LAMINA POR LAMINA TROQUELADA ALUNZINC CALIBRE 26 EN AULA Y ESPACIO DE GRADAS

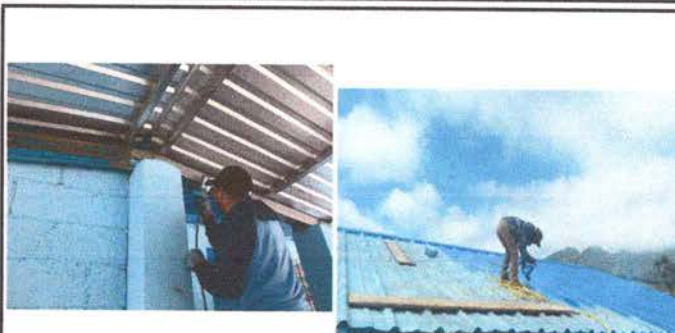
FOTO 2: MANTENIMIENTO A ESTRUCTURA DE SOPORTE DE METAL Y TECHO EN AULAS

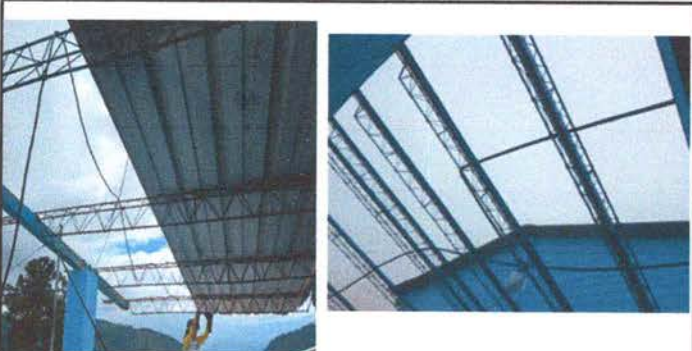
FOTO 3: SUSTITUCION DE ESTRUCTURA DE SOPORTE DE METAL POR METAL EN AULA Y ESPACIO DE GRADAS

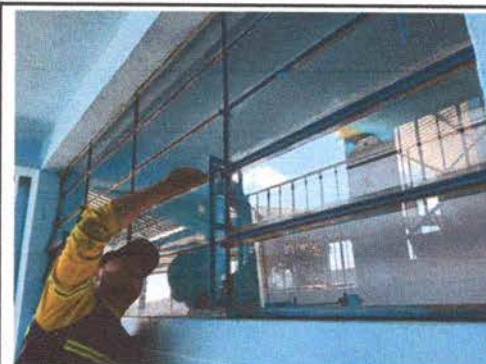
FOTO 4: MANTENIMIENTO A ESTRUCTURA DE METAL DE VENTANA

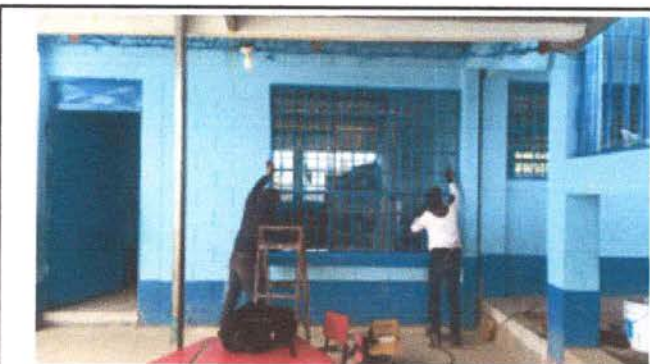
FOTO 5: MEJORAMIENTO DE BALCONES

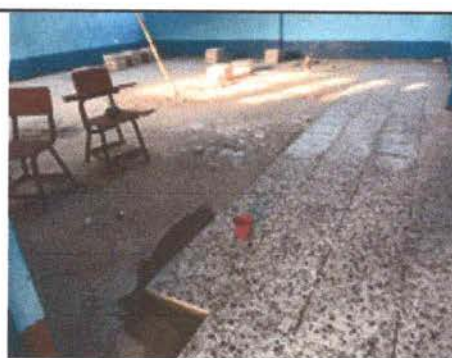
FOTO 6: SUSTITUCION DE PISO DE CONCRETO POR PISO DE GRANITO

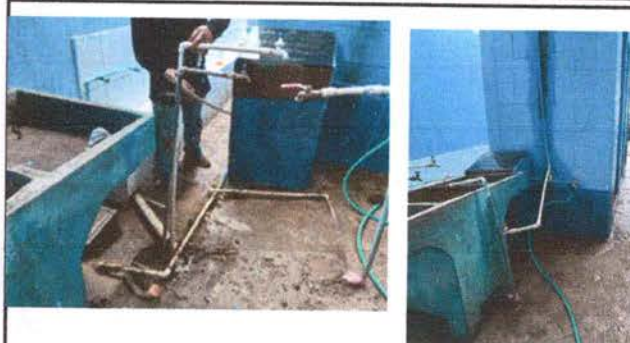
FOTO 8: SUSTITUCION DE TUBERIA LINEA PRINCIPAL

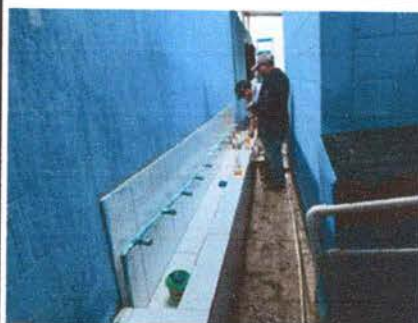
FOTO 9: SUSTITUCION DE CHORROS

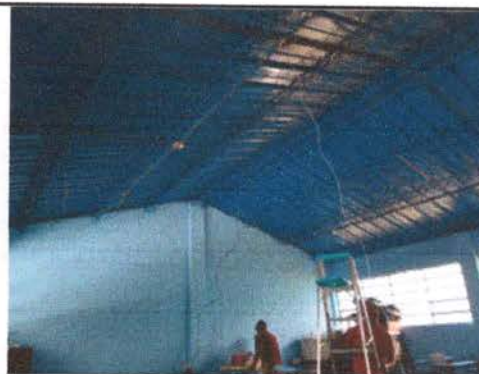
FOTO 10: SUSTITUCION DE LAMPARAS LED

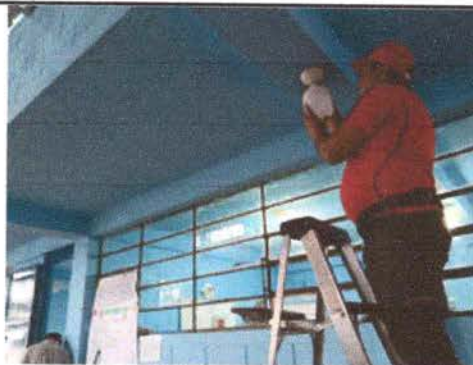
FOTO 11: SUSTITUCION DE PLAFONERAS

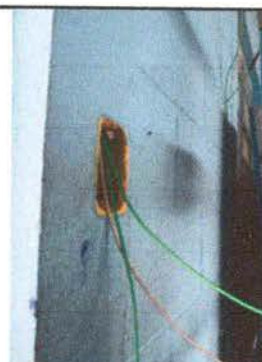
FOTO 12: SUSTITUCION DE INTERRUPTORES SIMPLES

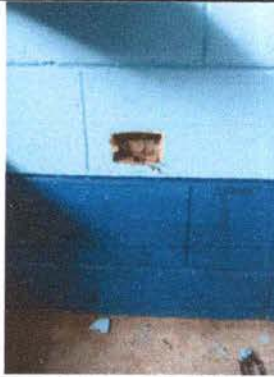
FOTO 13: SUSTITUCION DE TOMACORRIENTES DOBLES

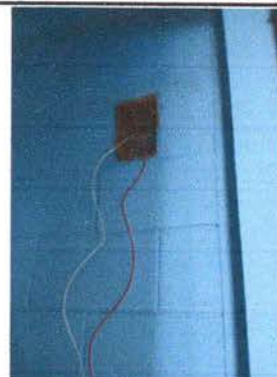
FOTO 14: SUSTITUCION DE FLIPONES

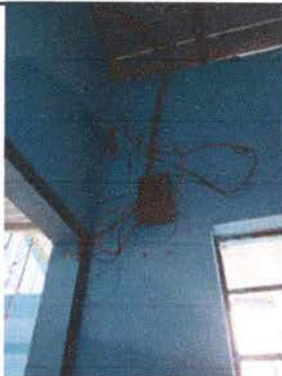
FOTO 15: SUSTITUCION DE TABLEROS DE FLIPONES

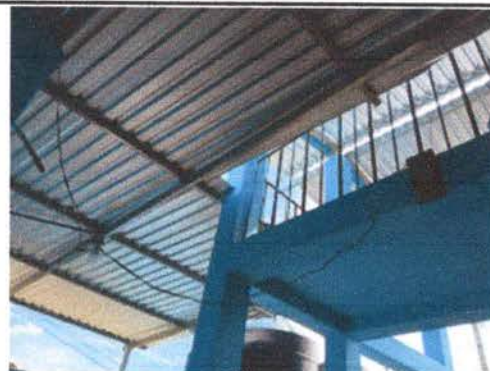
FOTO 16: REPARACION DE CABLEADO ELECTRICO

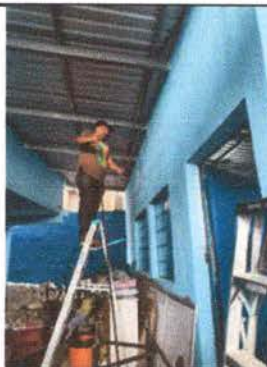
FOTO 17: SUSTITUCION DE DUCTO ELECTRICO MAS ACCESORIOS
