SITUACIÓN DEFICIENCIAS DETERMINADAS

| DEPARTAMENTO: | Huehuetenango | MUNICIPIO: | Chiantla |
| NOMBRE DEL ESTABLECIMIENTO: | Escuela Oficial Rural Mixta | DIRECCIÓN DEL ESTABLECIMIENTO: | aldea Paquix |
| CÓDIGO DEL ESTABLECIMIENTO: | 13-02-0085-43 | FECHA: | 12/11/2024 |

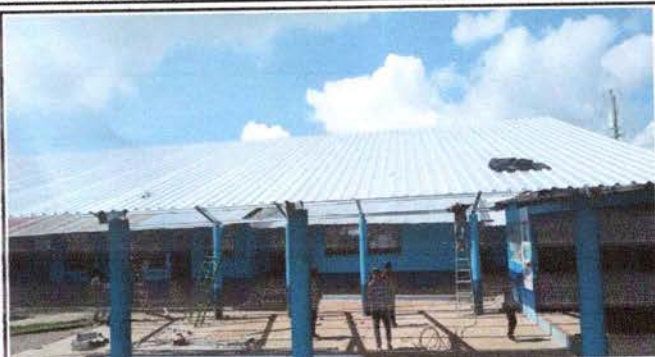
Foto 1: RENGLO 1: CUBIERTA DE LAMINA AULA Y SALON

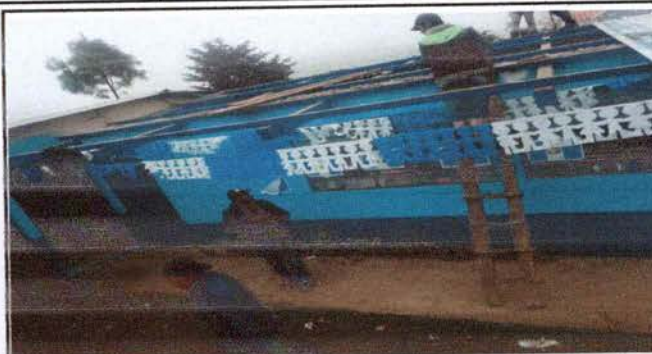
Foto 2: Sustitución de lámina de aula

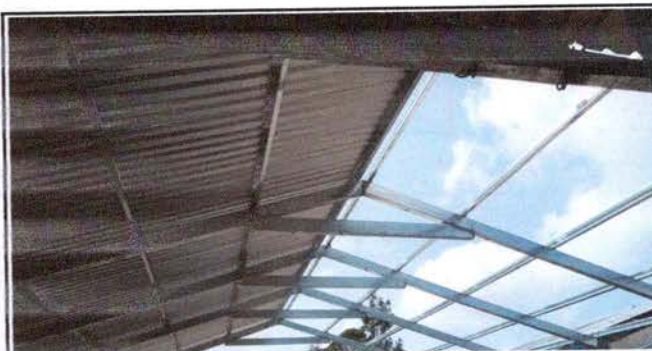
Foto 4: RENGLO 2: ESTRUCTURA DE TECHO

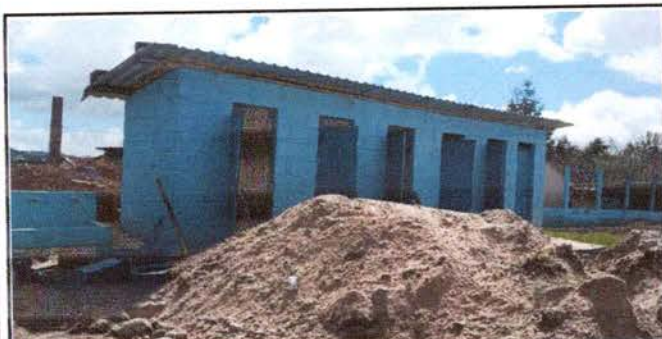
Foto 5: RENGLO 3: Sustitución de inodoros

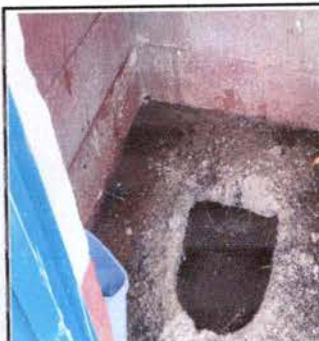
Foto 6: Sustitución de inodoro

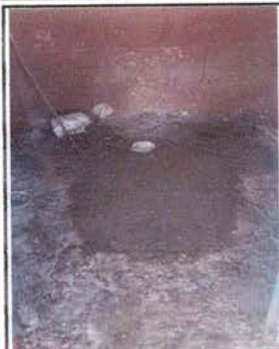
Foto 1: Sustitución de inodoro

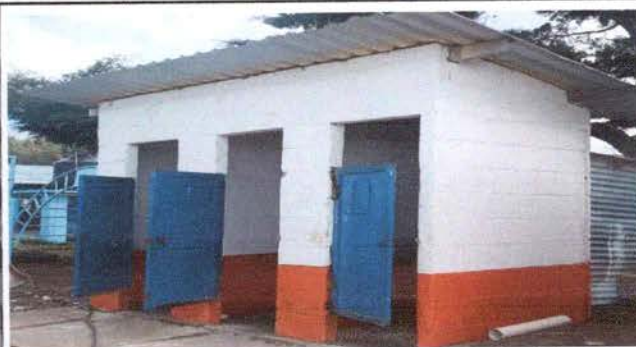
Foto 2: Sustitución de inodoros

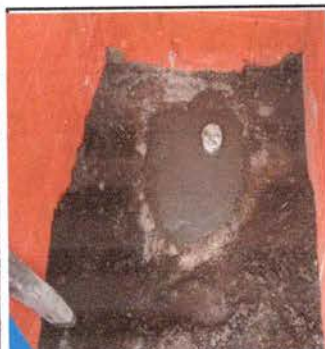
Foto 3: Sustitución de inodoro

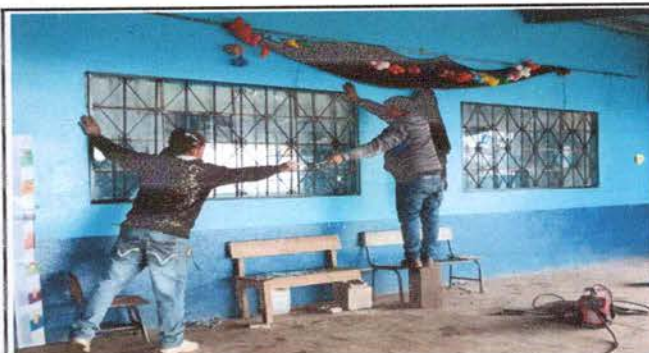
Foto 4: Sustitución de balcones

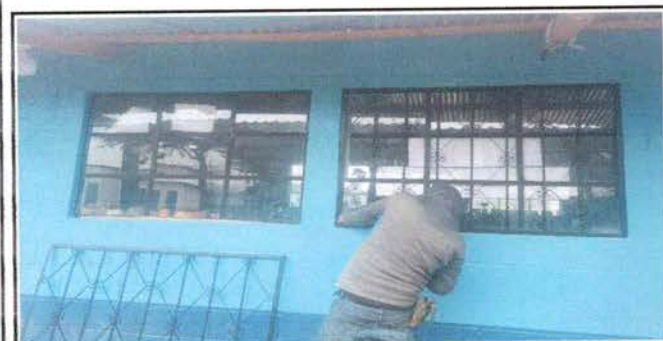
Foto 5: Sustitución de balcones

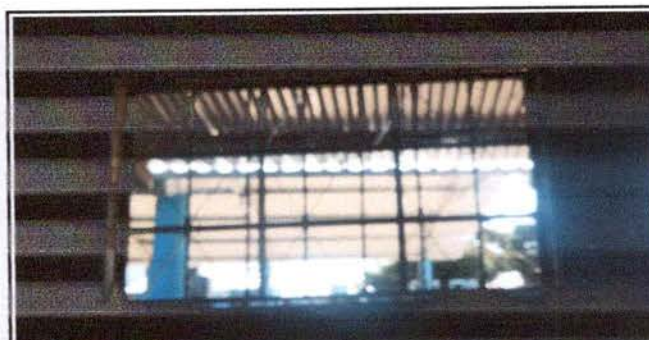
Foto 6: Sustitución de ventanas de madera a metal

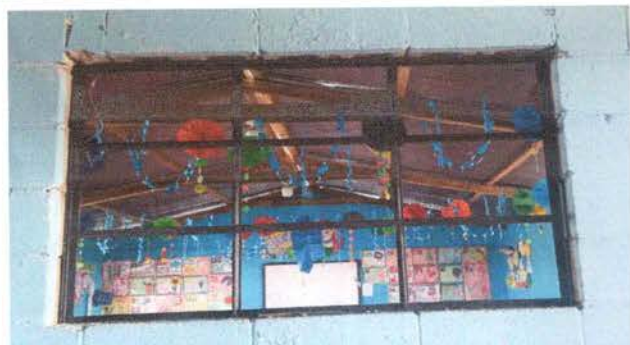
Foto 1: Renglón 4: Sustitución de ventana de madera a metal

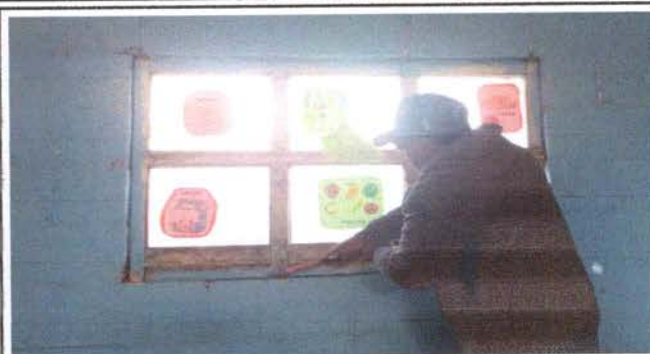
Foto 2: Sustitución de ventana de madera a metal

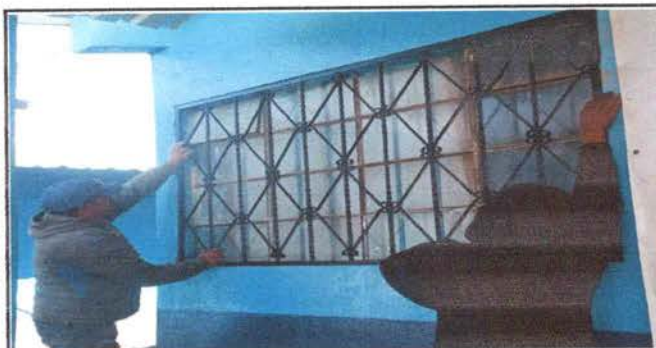
Foto 3: Sustitución de balcón

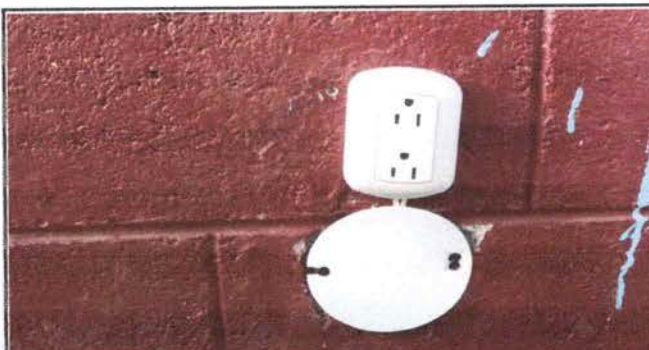
Foto 4: Sustitución del sistema eléctrico

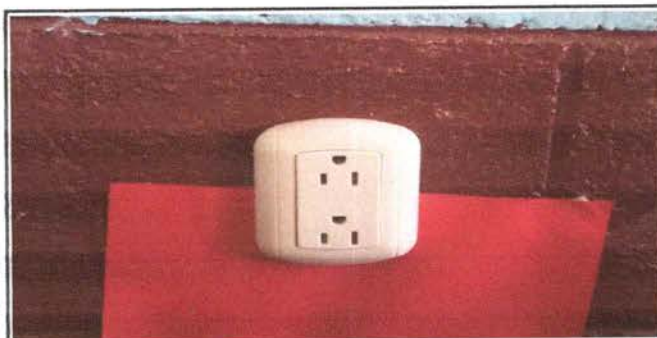
Foto 5: Sustitución tomacorriente

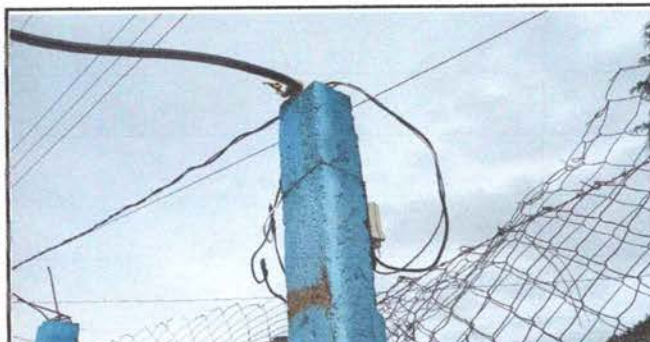
Foto 6: Reparación de cableado eléctrico

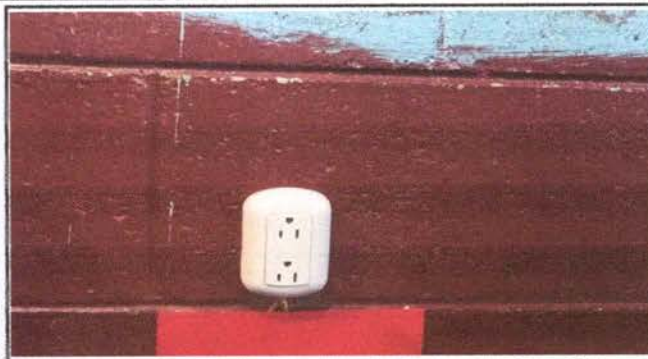
Foto 2: Sustitución de tomacorrientes

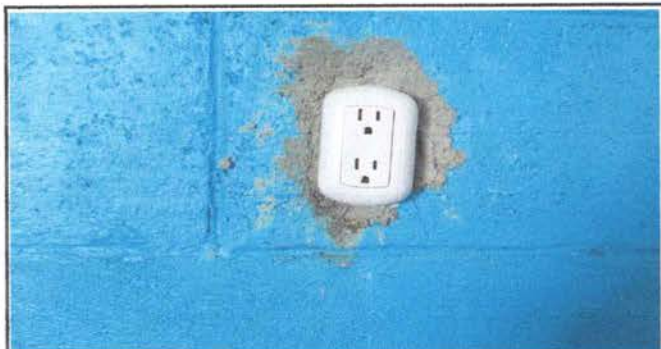
Foto 3: Sustitución de tomacorriente

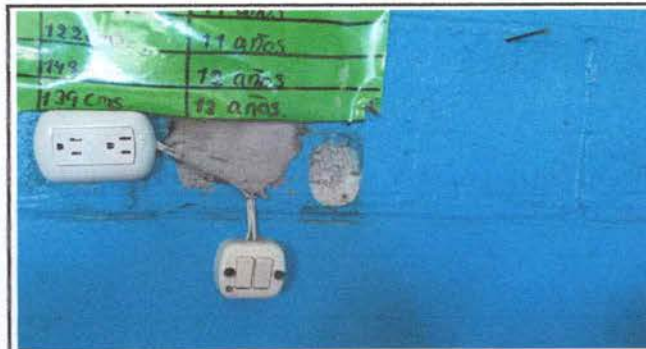
Foto 4: Sustitución de tomacorriente y apagador

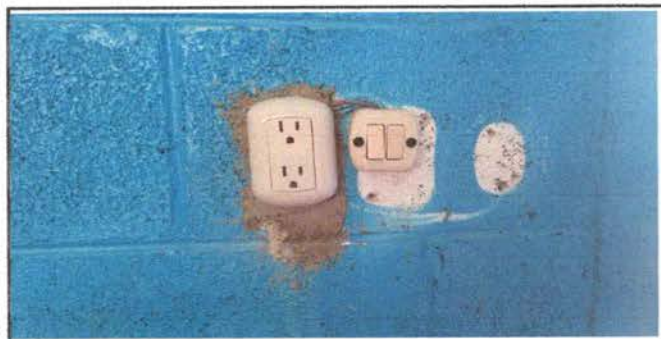
Foto 5: Sustitución de tomacorriente y apagador

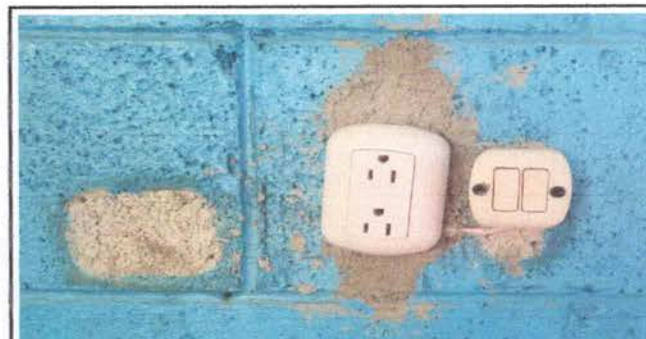
Foto 6: Sustitución de tomacorrientes y apagador

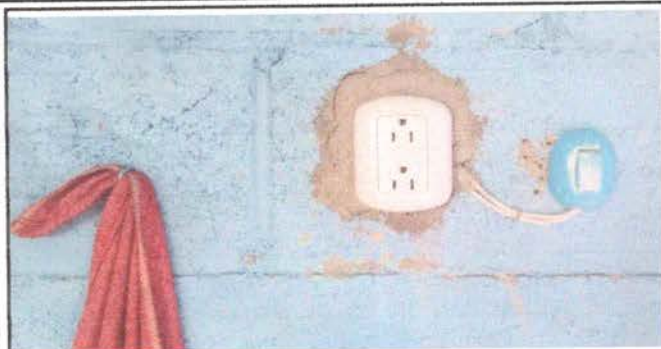
Foto 1: RENGLO 5: Sustitución tomacorriente

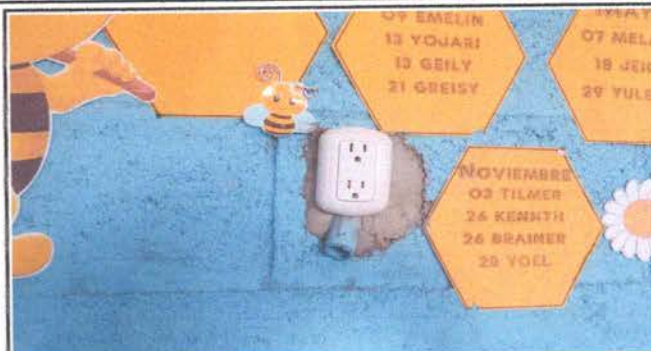
Foto 2: Sustitución tomacorrientes

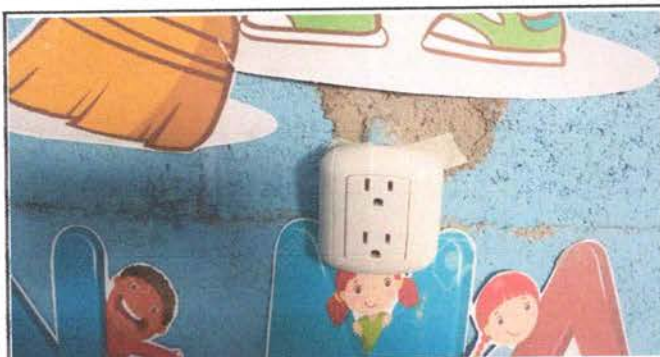
Foto 3: Sustitución tomacorrientes

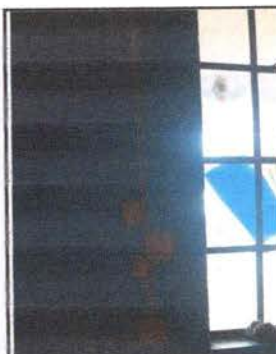
Foto 4: Sustitución sistema electrico

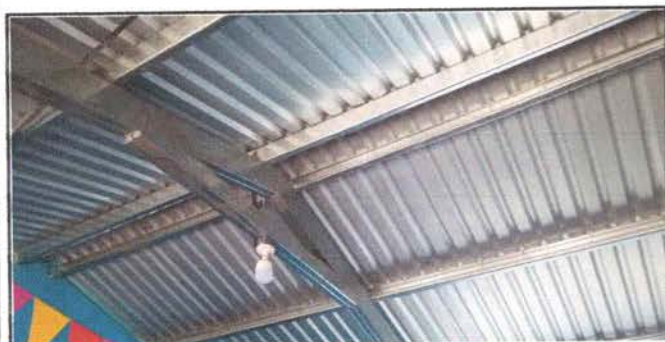
Foto 5: Sustitución sistema electrico

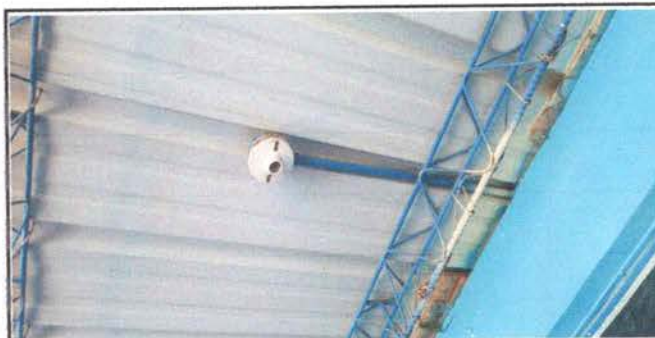
Foto 6: Sustitución de bombilla

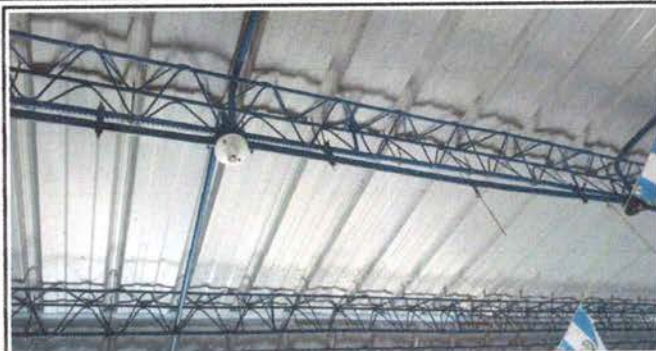
Foto 1: Sustrucción de lámpara por plafonera y foco

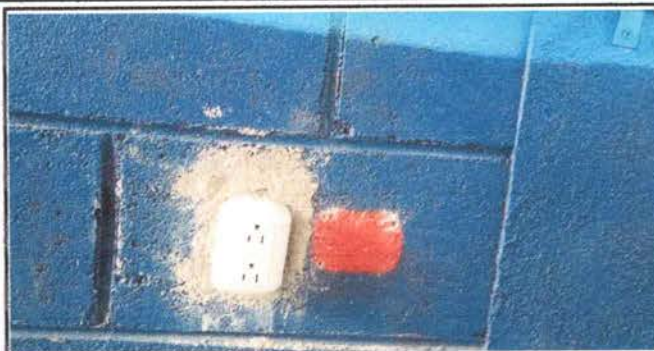
Foto 2: Sustrucción de toma corrientes

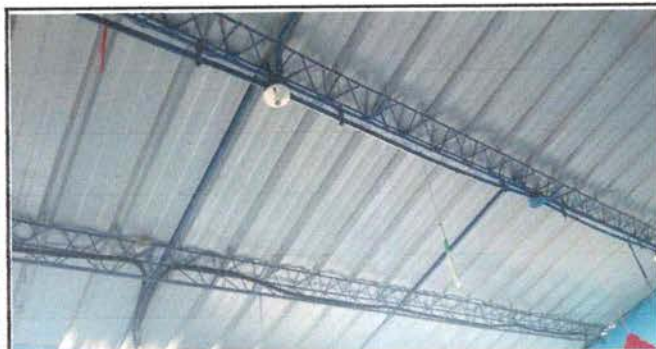
Foto 3: Sustrucción de cable

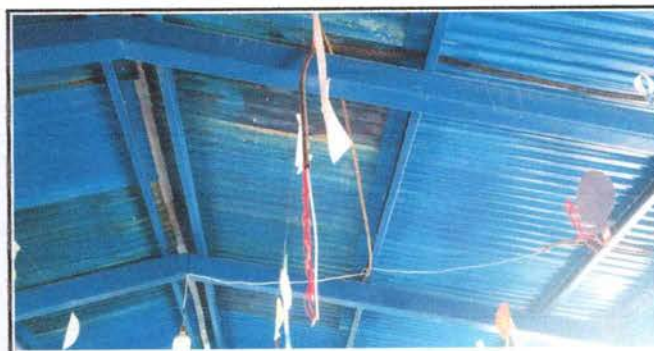
Foto 4: Sustrucción de cable

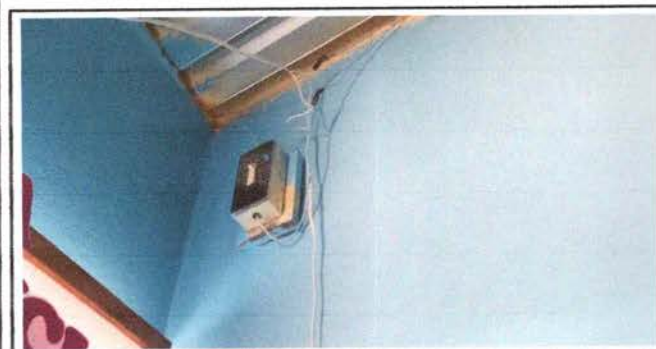
Foto 5: Sustrucción de caja eléctrica

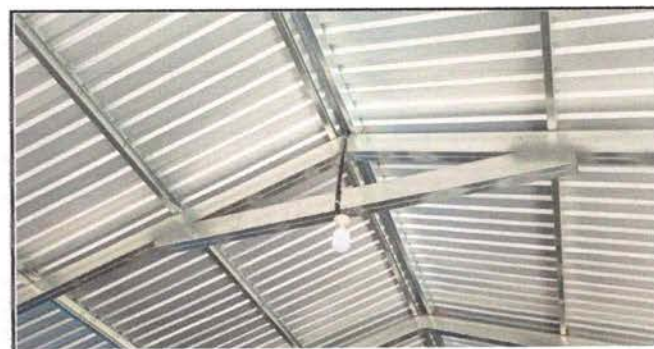
Foto 6: Sustrucción de cable y focos

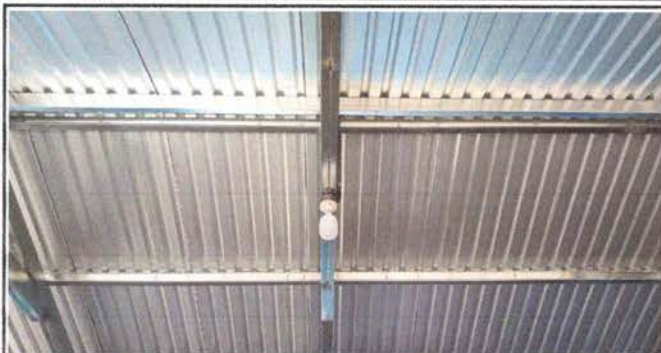
Foto 1: Sustrucción de cable y foco

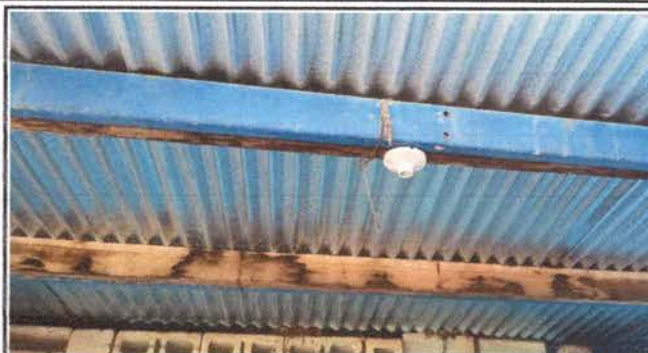
Foto 2: Sustrucción de cable y foco

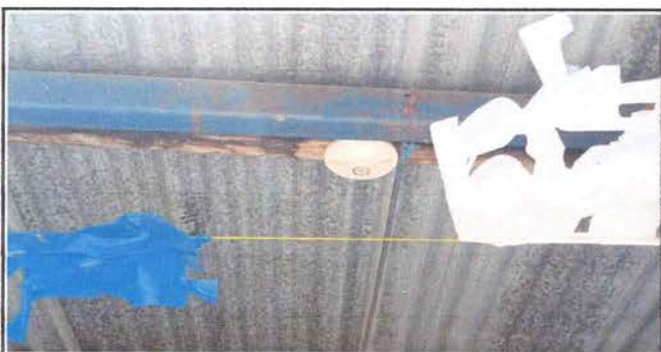
Foto 3: Sustrucción de cable y foco

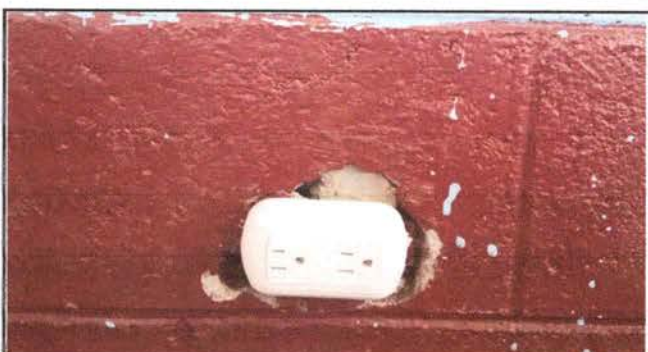
Foto 4: sustitución de toma corrientes
