SITUACIÓN DEFICIENCIAS DETERMINADAS PREVIO ☐ DURANTE ☐ POSTERIOR ☒

| DEPARTAMENTO: | Huehuetenango | MUNICIPIO: | Chiantla |
| NOMBRE DEL ESTABLECIMIENTO: | Escuela Oficial Rural Mixta | DIRECCIÓN DEL ESTABLECIMIENTO: | aldea Paquix |
| CÓDIGO DEL ESTABLECIMIENTO: | 13-02-0085-43 | FECHA: | 02/12/2024 |

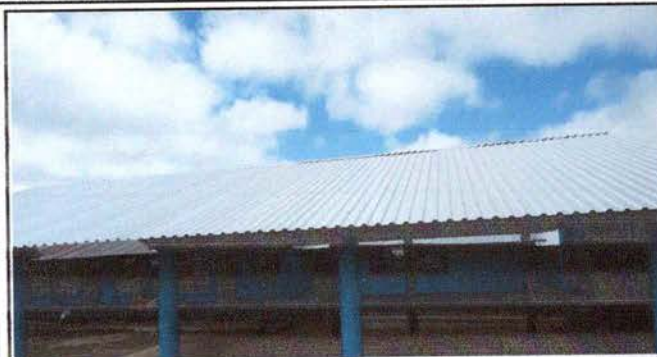
Foto1: RENGLON 1: CUBIERTA DE LAMINA AULA Y SALON

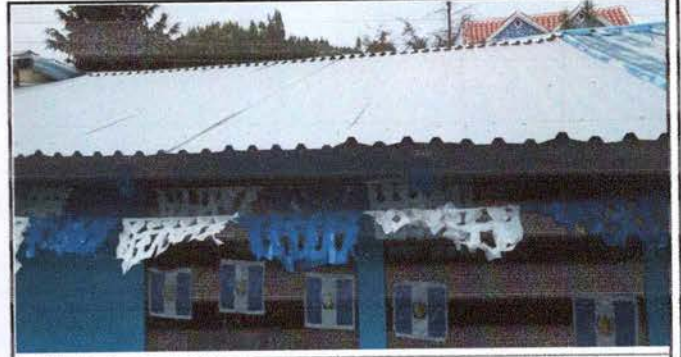
Foto 2: Sustitución de lámina de aula

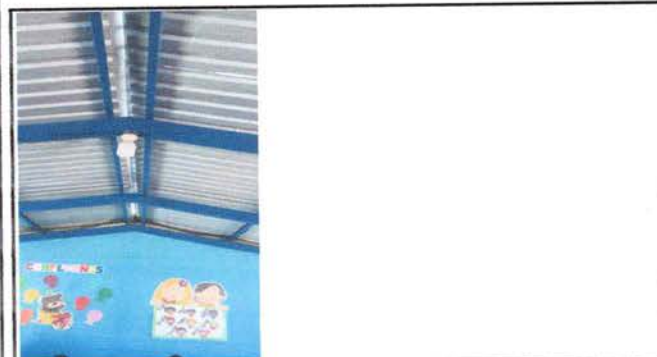
Foto 3: Sustitución de lámina de aula

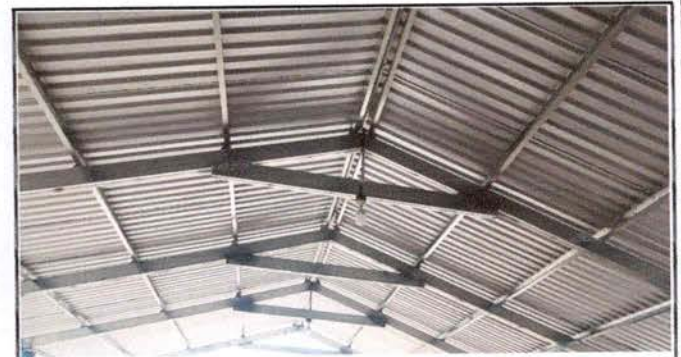
Foto 4: RENGLON 2: ESTRUCTURA DE TECHO

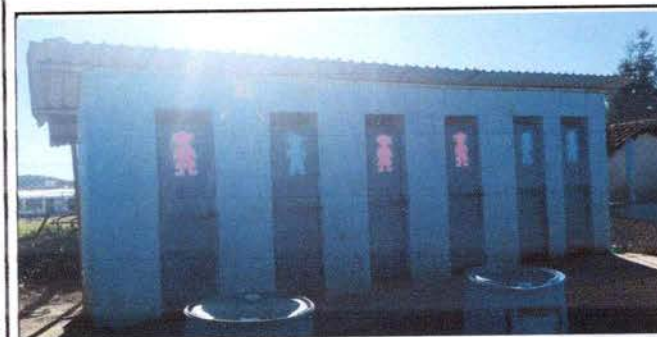
Foto 5: RENGLON 3: Sustitución de inodoros

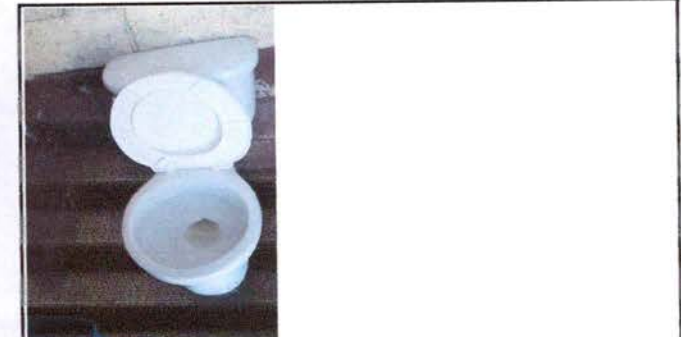
Foto 6: Sustitución de inodoro

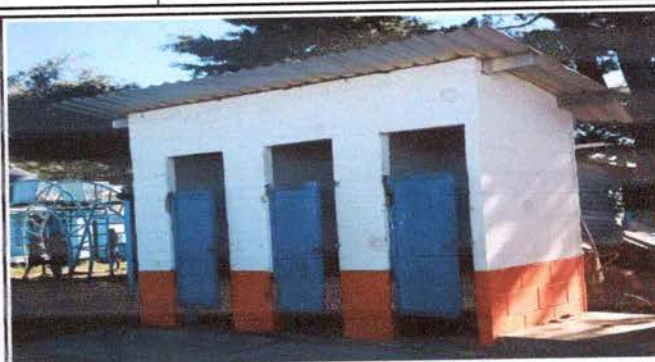
Foto 2: Sustrucción de inodoros

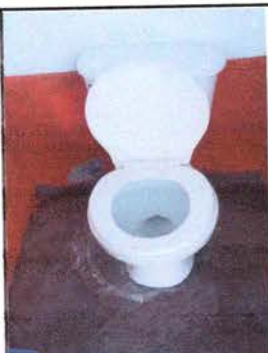
Foto 3: Sustrucción de inodoro

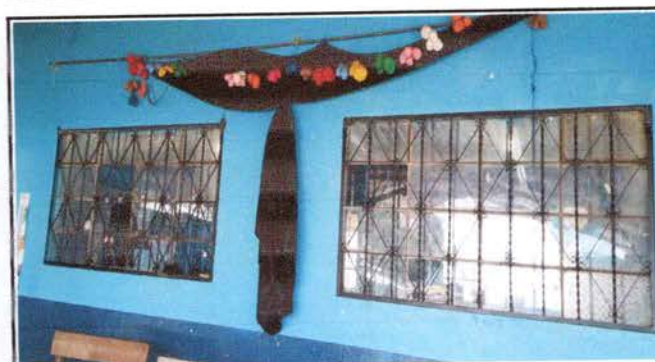
Foto 4: Sustrucción de balcones

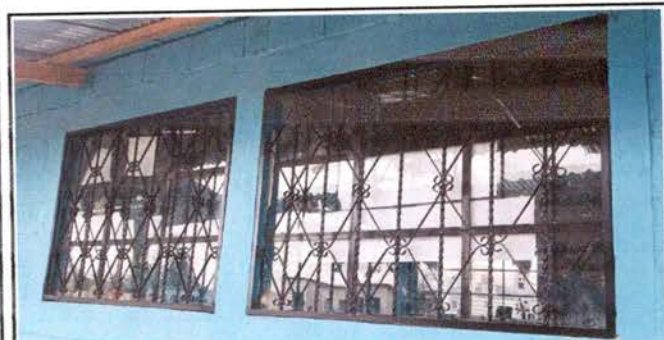
Foto 5: Sustrucción de balcones

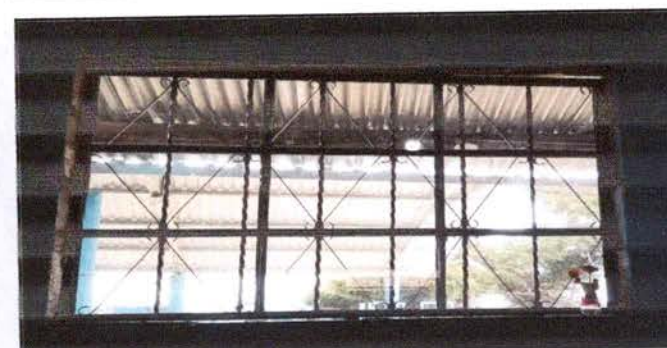
Foto 6: Sustrucción de ventanas de madera a metal

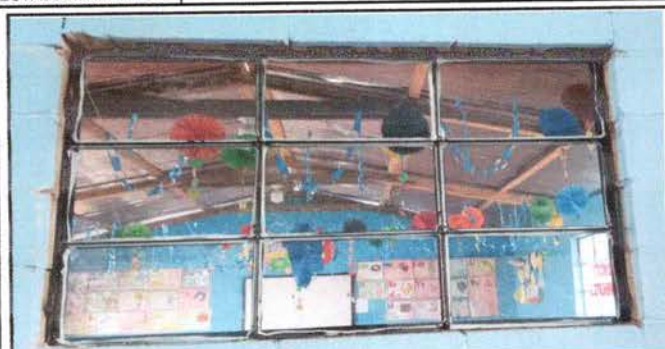
Foto 1: Renglón 4: Sustitución de ventana de madera a metal

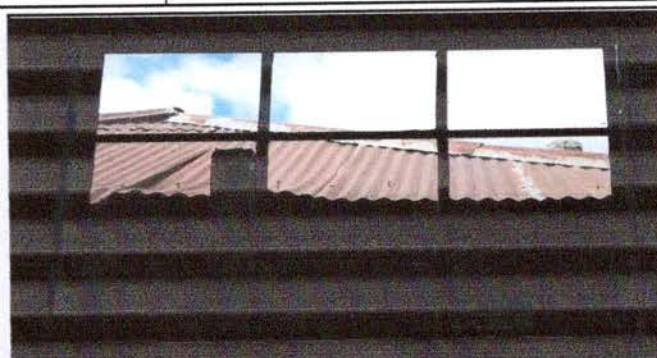
Foto 2: Sustitución de ventana de madera a metal

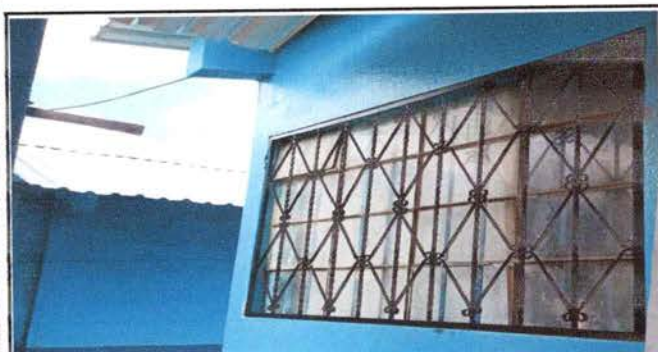
Foto 3: Sustitución de balcon

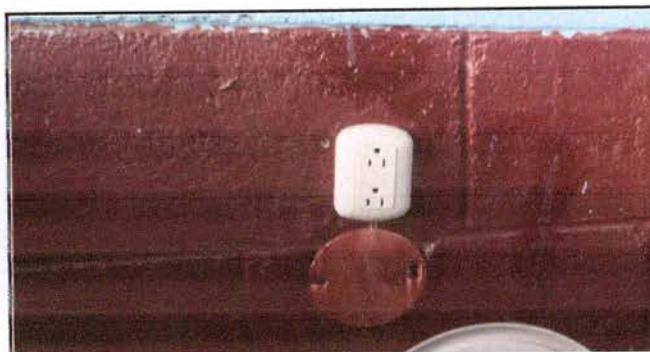
Foto 4: Sustitución del sistema eléctrico

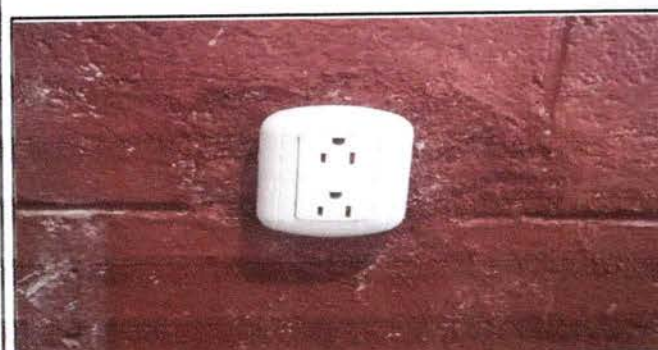
Foto 5: Sustitución tomacorriente

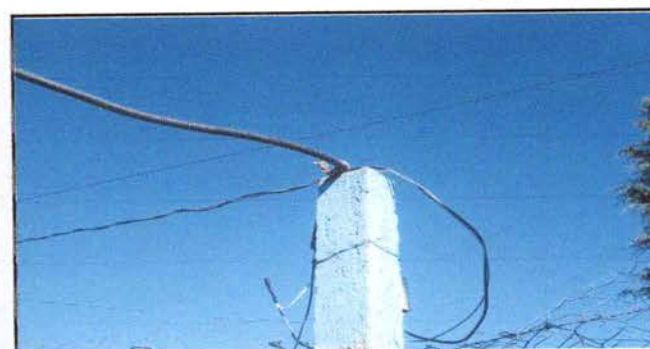
Foto 6: Reparación de cableado eléctrico

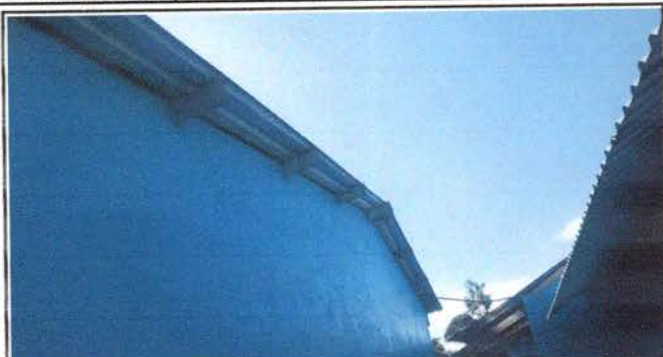
Foto1: RENGLO 5: Reparación de cableado eléctrico

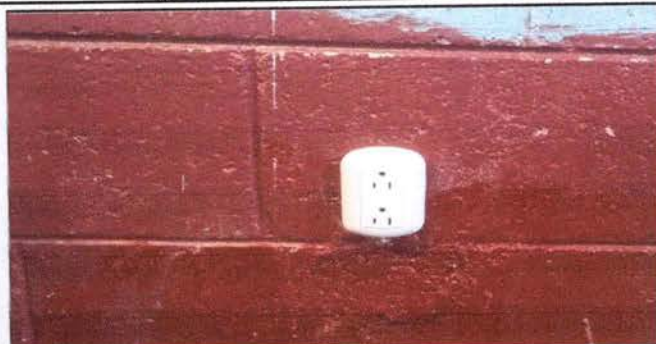
Foto 2: Sustitución de tomacorrientes

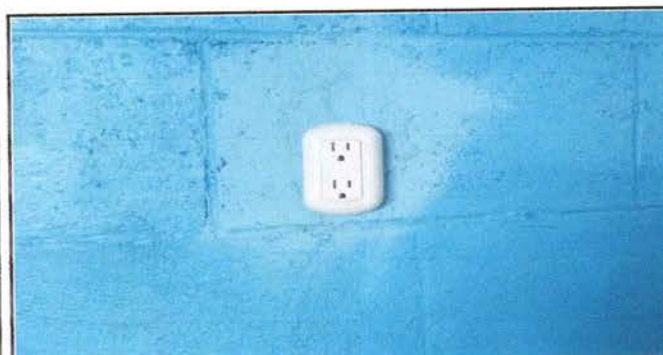
Foto 3: Sustitución de tomacorriente

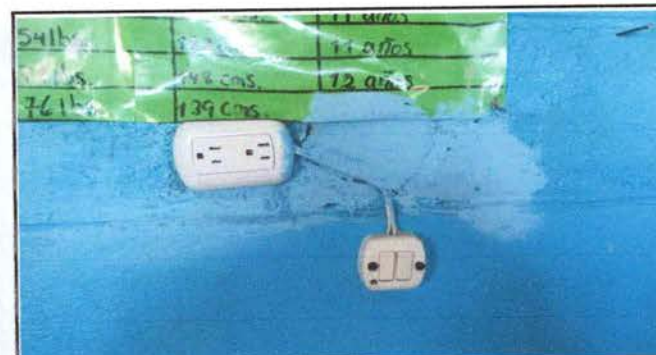
Foto 4: Sustitución de tomacorriente y apagador

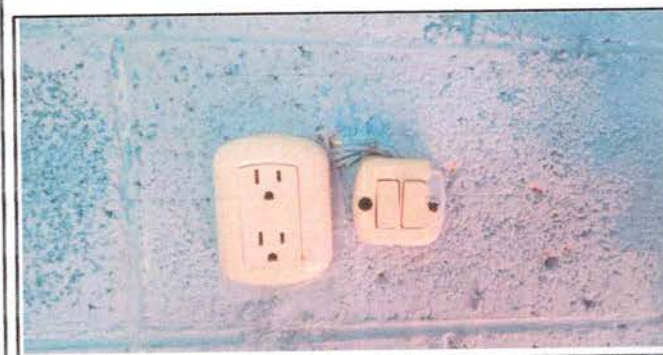
Foto 5: Sustitución de tomacorriente y apagador

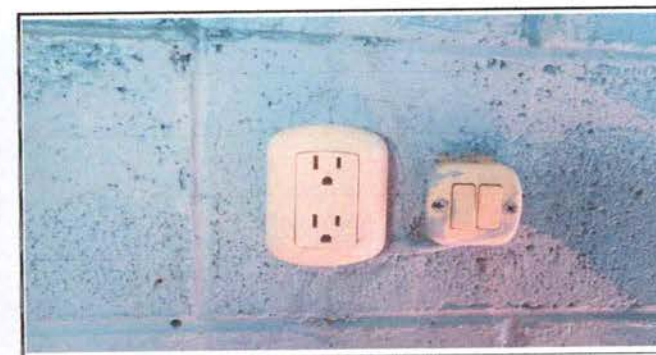
Foto 6: Sustitución de tomacorrientes y apagador

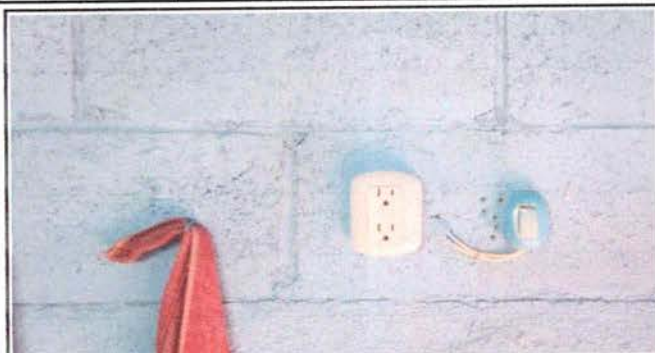
Foto1: RENGLO 5: Sustitución tomacorriente

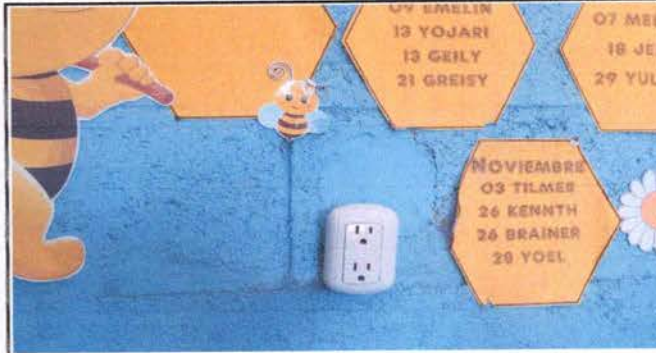
Foto 2: Sustitución tomacorrientes

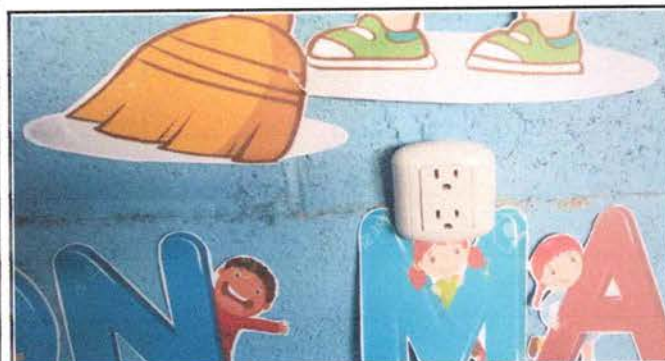
Foto 3: Sustitución tomacorrientes

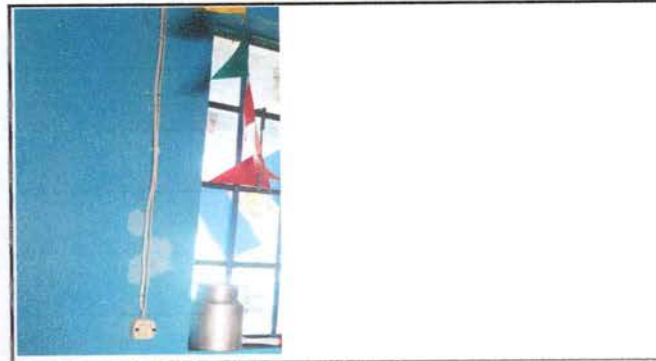
Foto 4: Sustitución sistema electrico

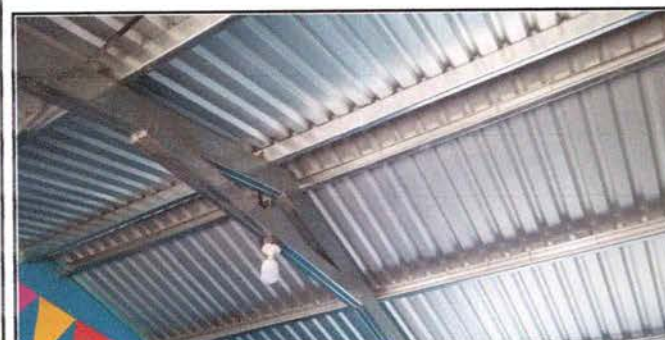
Foto 5: Sustitución sistema electrico

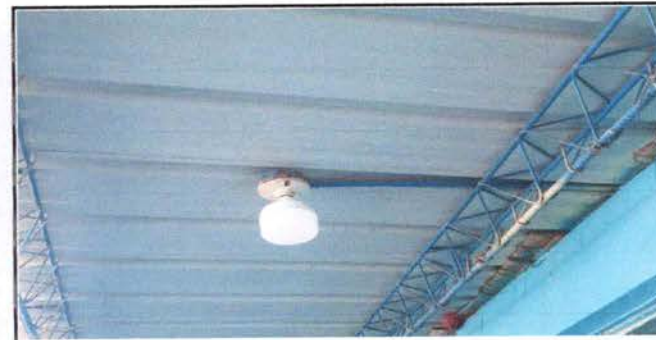
Foto 6: Sustitución de bombilla

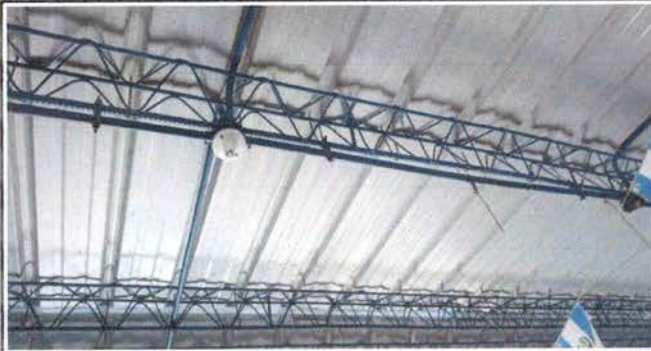
Foto 1: Sustitución de lámpara por plafonera y foco

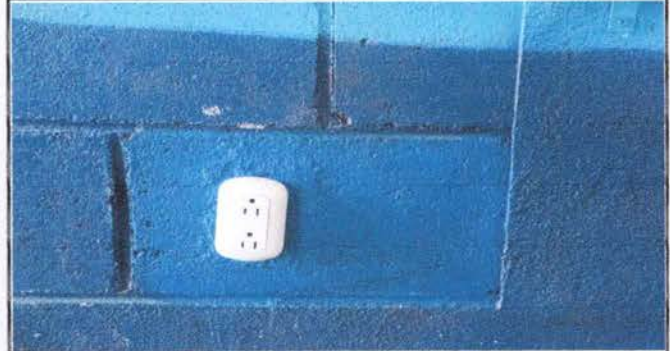
Foto 2: Sustitución de toma corrientes

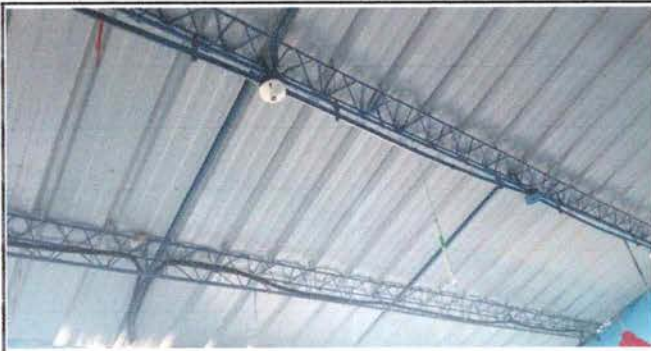
Foto 3: Sustitución de cable

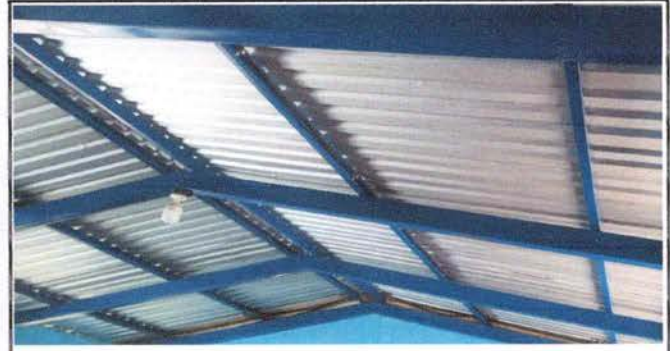
Foto 4: Sustitución de cable

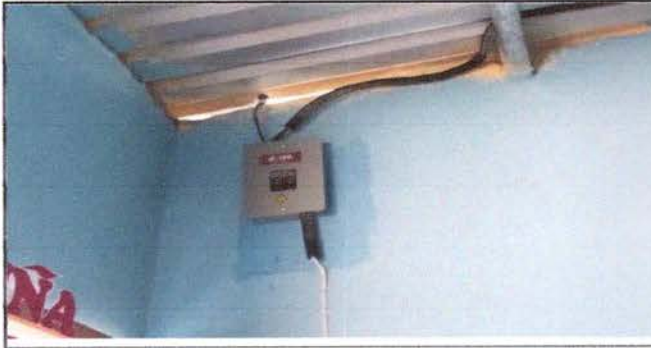
Foto 5: Sustitución de caja eléctrica

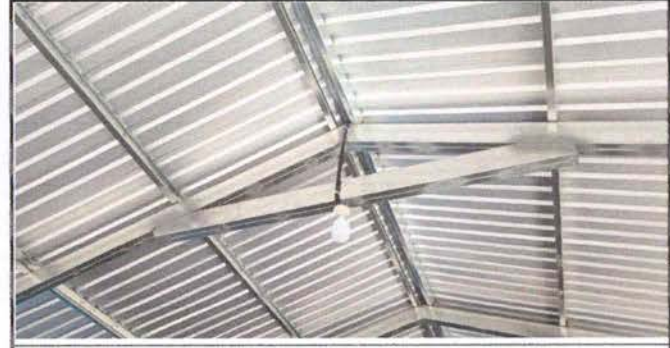
Foto 6: Sustitución de cable y focos

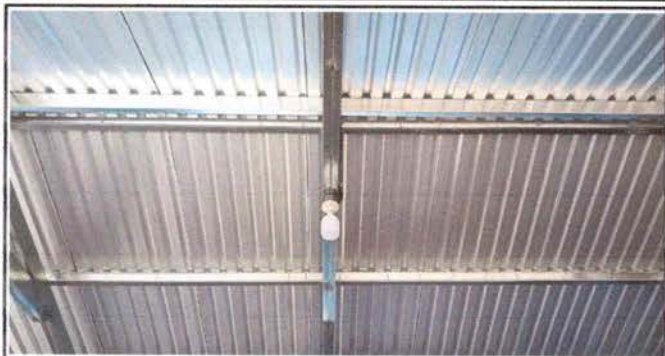
Foto1: Sustrucción de cable y foco

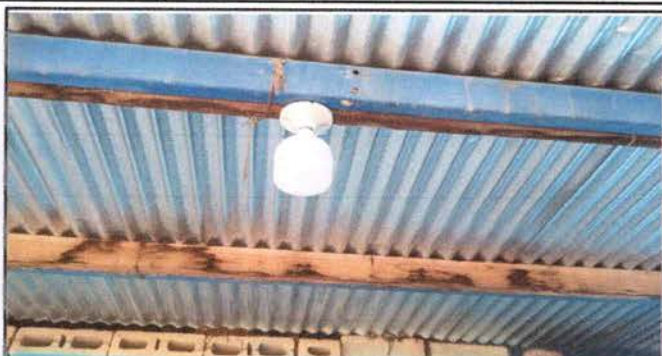
Foto 2: Sustrucción de cable y foco

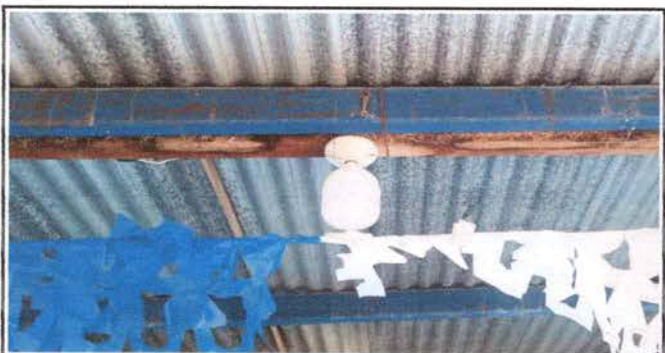
Foto 3: Sustrucción de cable y foco

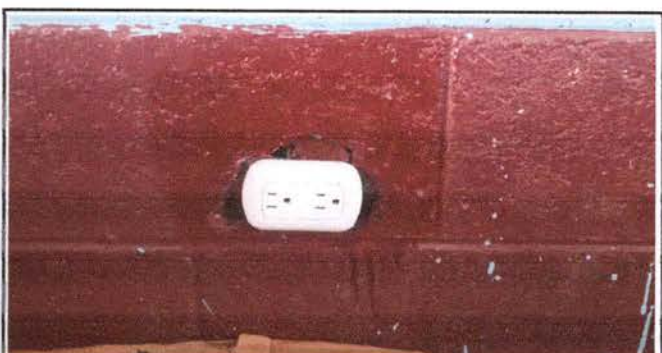
Foto 4: sustitución de toma corrientes
