SITUACIÓN DEFICIENCIAS DETERMINADAS

| NOMBRE DEL ESTABLECIMIENTO: | EORM | DIRECCIÓN DEL ESTABLECIMIENTO: | CASERÍO EL LLANO, ALDEA SAN JOSÉ LAS FLORES |
| CÓDIGO DEL ESTABLECIMIENTO: | 13-02-0114-43 | FECHA: | 30/07/2024 |

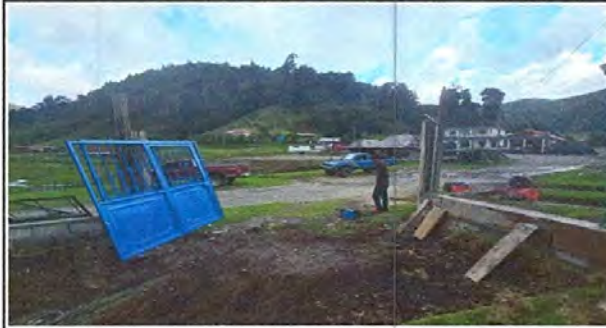
FOTO 1: FABRICACION DE PORTON DE METAL.

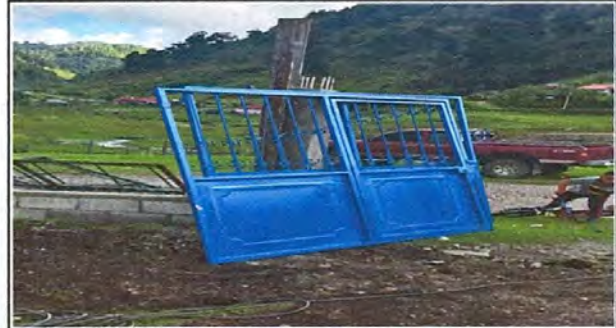
FOTO 2: INSTALACION DE PORTON DE METAL.

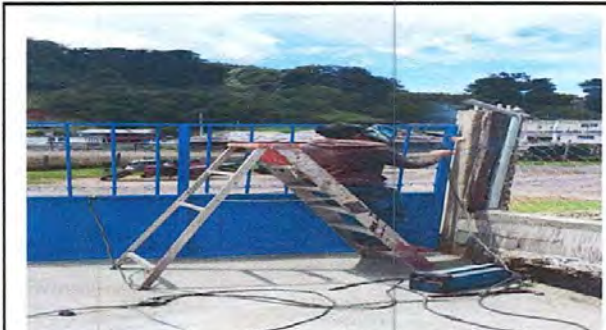
FOTO 3: SOLDADURA DE PORTON DE METAL.

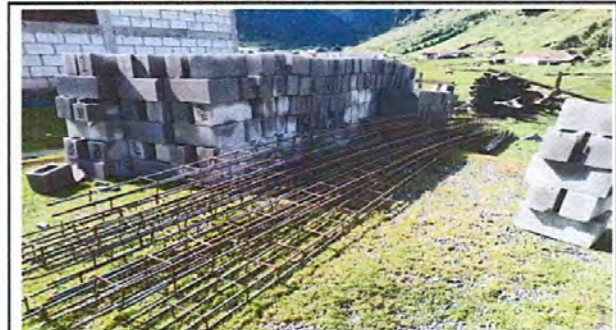
FOTO 4: ELABORACION DE ESTRUCTURA DE HIERRO PARA MURO PERIMETRAL.

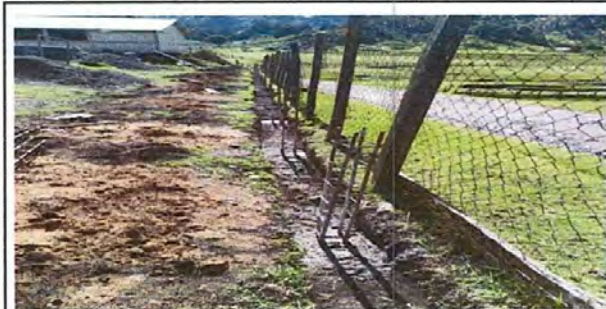
FOTO 5: FUNDICION DE HIERRO PARA MURO PERIMETRAL.

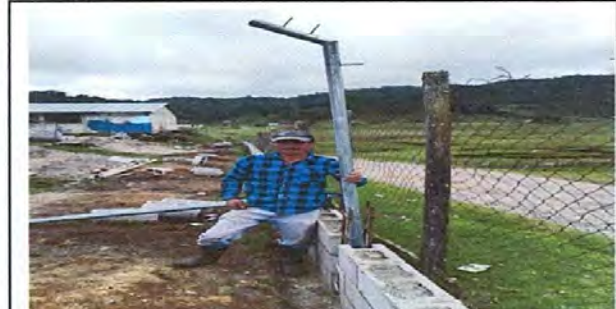
FOTO 6: FUNDICION DE BLOCK Y TUBO HG PARA LA MALLA GALVANIZADA.

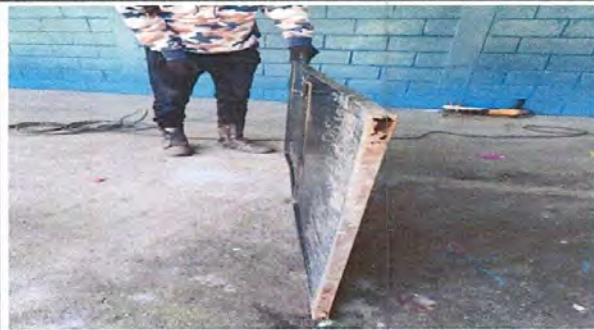
FOTO 13: SUSTITUCION DE PUERTA DE METAL DE BAÑO DE ALUMNOS.

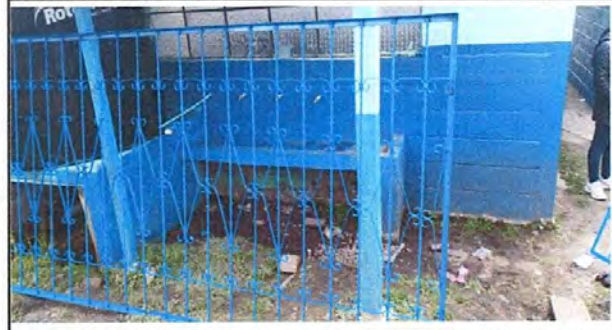
FOTO 14: SUSTITUCION DE BALCONES (ADELANTE Y ATRÁS) DE UN AULA.

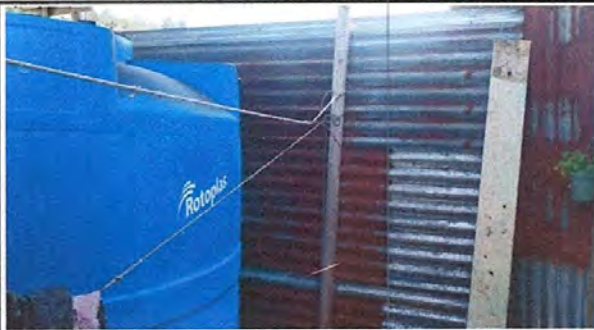
FOTO 15: SUSTITUCION DE MURO DE LAMINA POR BLOCK.

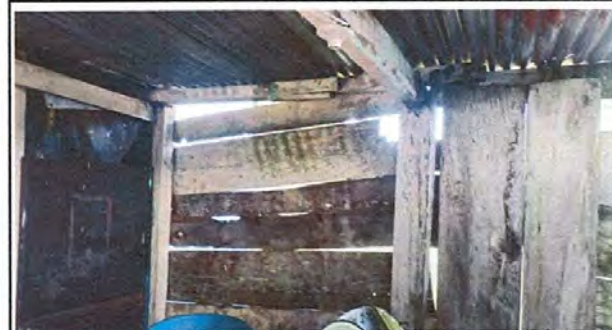
FOTO 16: SUSTITUCION DE MURO DE MADERA POR MURO DE BLOCK.

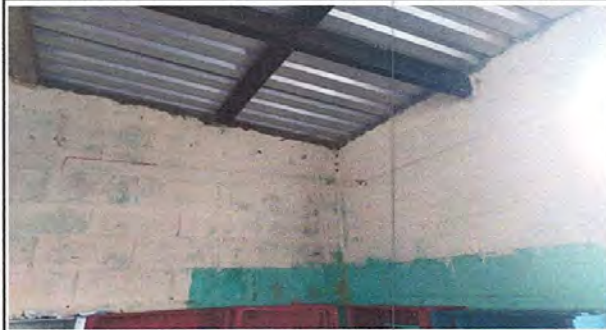
FOTO 7: PINTURA EN INTERIORES DE AULAS.

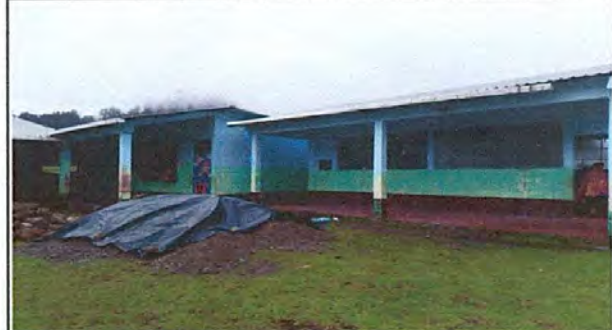
FOTO 8: PINTURA EN EXTERIORES DE AULAS.

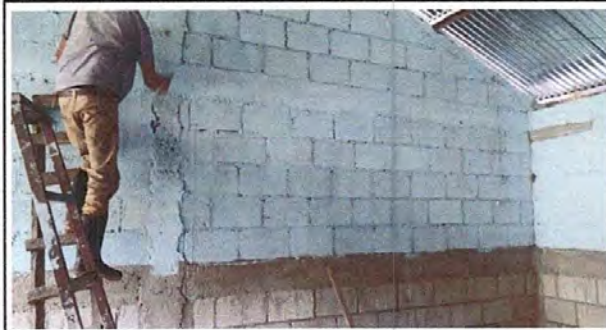
FOTO 9: PINTURA EN SALÓN.

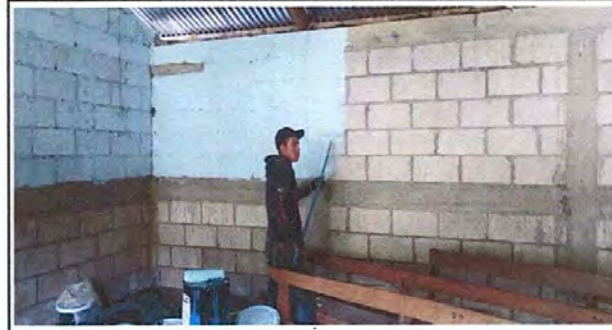
FOTO 10: PINTURA

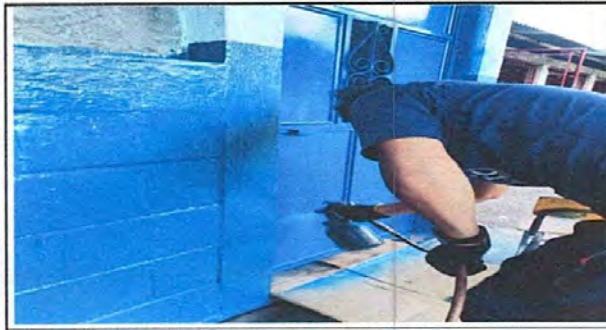
FOTO 11: MANTENIMIENTO DE PUERTAS DE METAL.

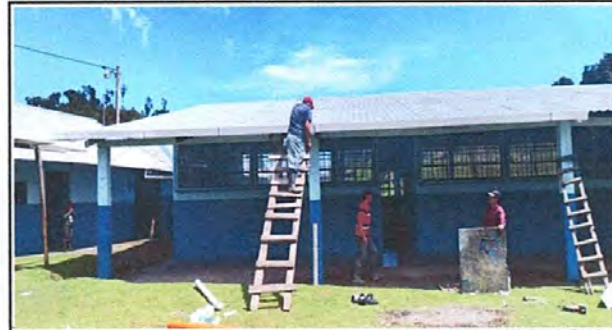
FOTO 12: SUSTITUCIÓN DE CANALES PVC, PESCANTE Y TUBOS PVC DE BAJADAS DE AGUA DE LLUVIA.
