Ministerio de Educación  
Guatemala

SITUACIÓN DEFICIENCIAS DETERMINADAS

| NOMBRE DEL ESTABLECIMIENTO: | EORM | DIRECCIÓN DEL ESTABLECIMIENTO: | ALDEA BUENA VISTA SAN ISIDRO |
| CÓDIGO DEL ESTABLECIMIENTO: | 13-02-0117-43 | FECHA: | 6/09/2024 |

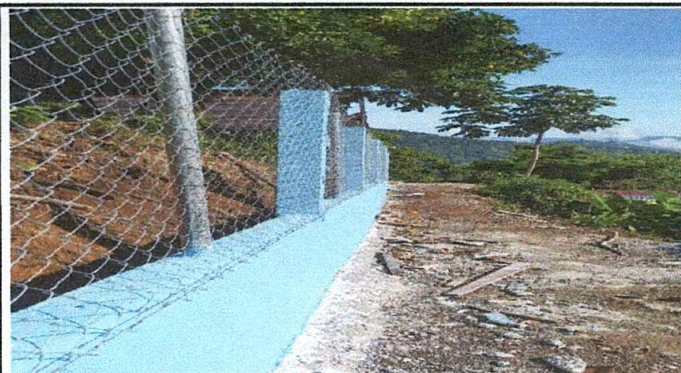
Foto 1. Reparación de muro perimetral: la EORM Aldea Buena Vista San Isidro está completamente circulada con el muro perimetral de block, tubo hg, malla galvanizada, soleras intermedias y columnas.

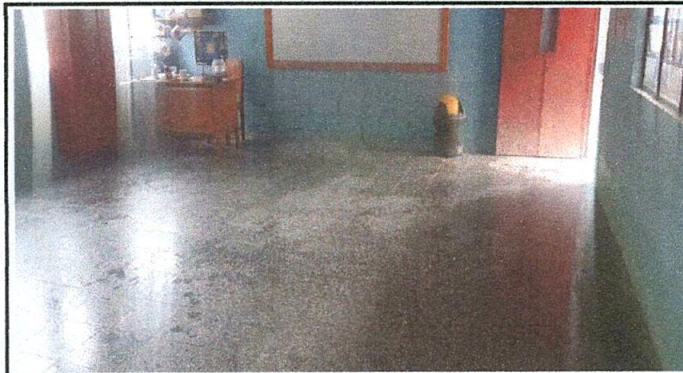
Foto 2. Sustitución de piso: las aulas de la EORM Aldea Buena Vista ya poseen un piso de granito para brindar un mejor ambiente educativo para los alumnos.

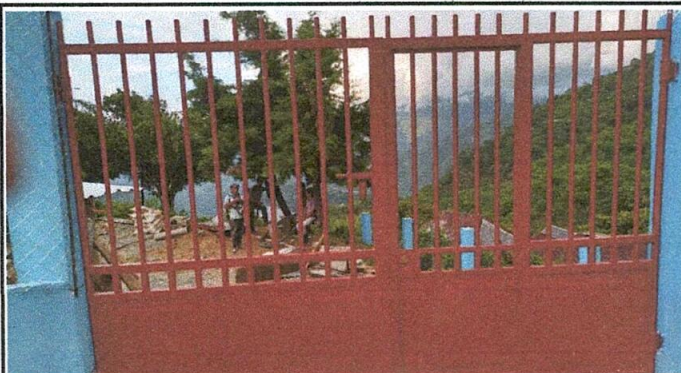
Foto 3: Puertas de metal: el ingreso al centro educativo ya posee el portón de acceso general para tener una mayor seguridad para los alumnos dentro de las instalaciones educativas.

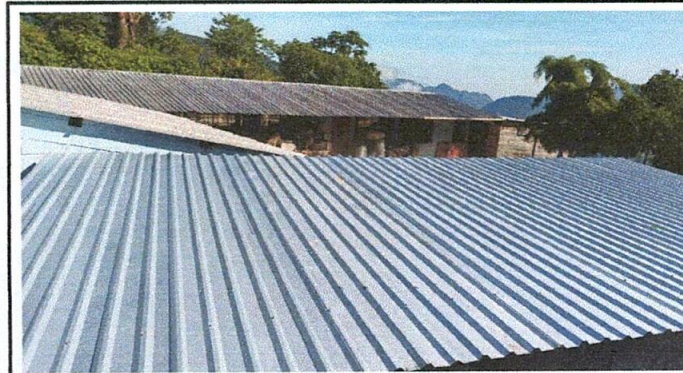
Foto 4: Sustitución de lámina, por lámina troquelada: el techo de la cocina de la EORM Aldea Buena Vista San Isidro ya cuenta formalmente con su techo de lámina troquelada para darle una mayor durabilidad.

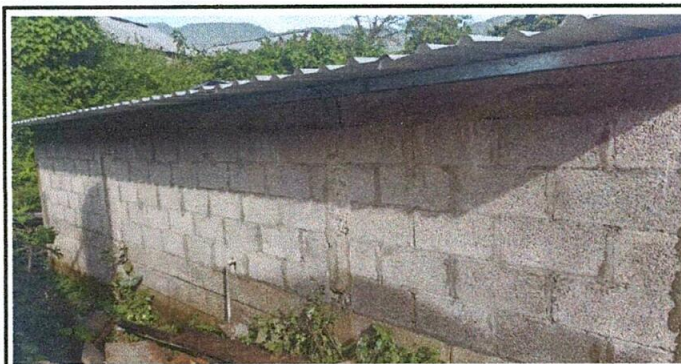
Foto 5: Sustitución de estructura de soporte de madera, por metal: la estructura del techo de la cocina de la EORM Aldea Buena Vista San Isidro ahora es de soporte de metal con costaneras.

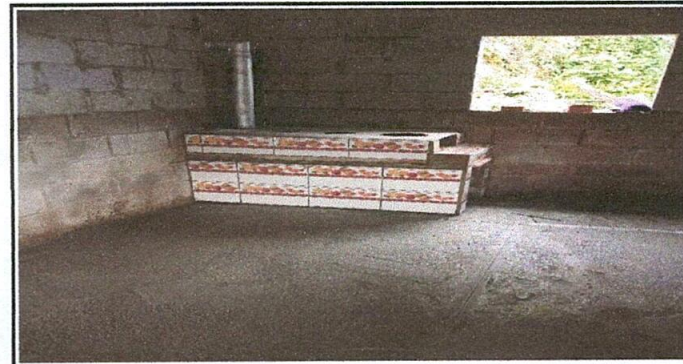
Foto 6: Sustitución de estufa rural completa: la cocina de la EORM Aldea Buena Vista San Isidro ya cuenta con una estufa rural en buenas condiciones.
