SITUACIÓN DEFICIENCIAS DETERMINADAS:

| NOMBRE DEL ESTABLECIMIENTO: | EORM | DIRECCIÓN DEL ESTABLECIMIENTO: | CASERIO LA LAGUNA, ALDEA PAQUIX |
| CÓDIGO DEL ESTABLECIMIENTO: | 13-02-0122-43 | FECHA: | 15/10/2024 |

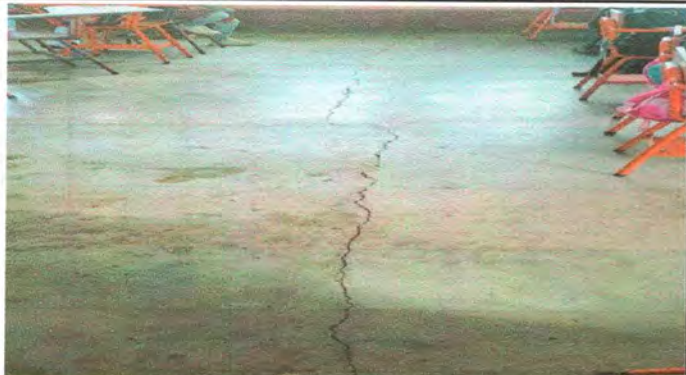
Foto 1: SUSTITUCIÓN DE CEMENTO LIQUIDO POR PISO DE GRANITO EN ÁREA DE AULAS

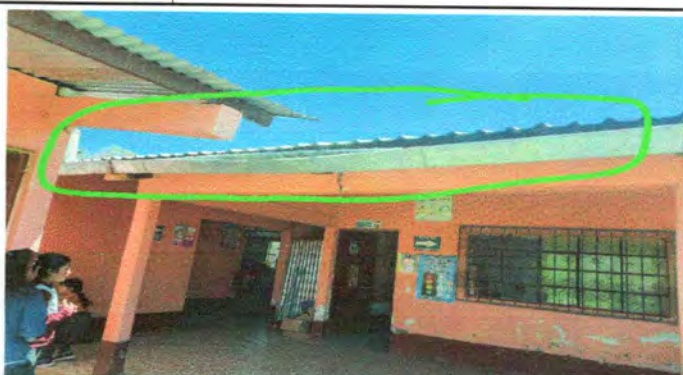
Foto 2: SUSTITUCIÓN DE CANAL DE METAL POR CANAL DE METAL

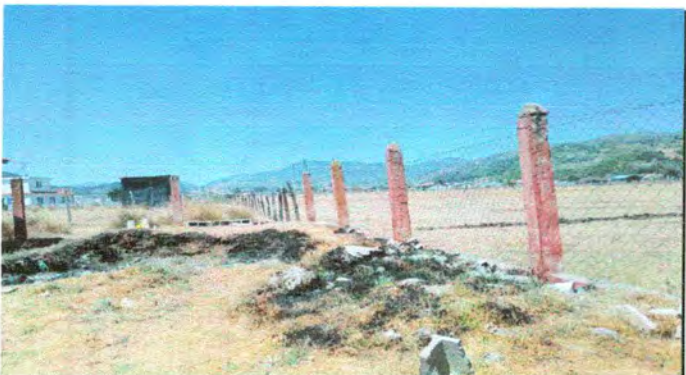
Foto 3: SUSTITUCIÓN DE MALLA POR MALLA EN MURO PERIMETRAL

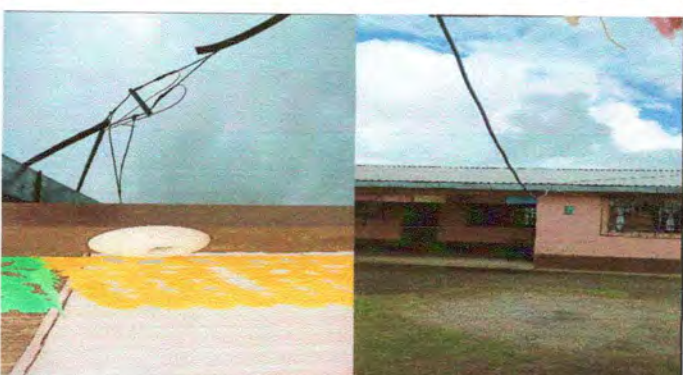
Foto 4: REPARACION DE SISTEMA ELÉCTRICO

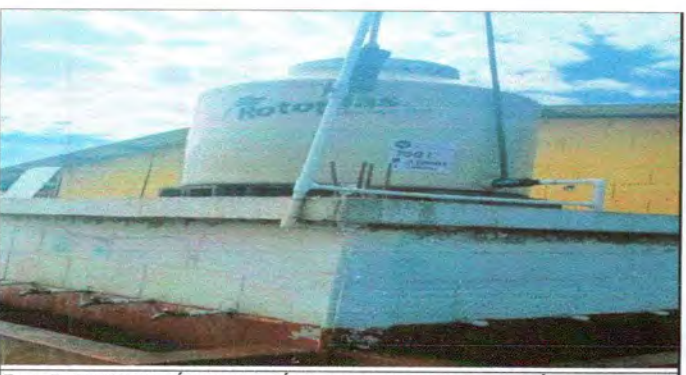
Foto 5: SUSTITUCIÓN DE DEPÓSITOS DE AGUA POR DEPÓSITO DE AGUA DE 1100 LITROS

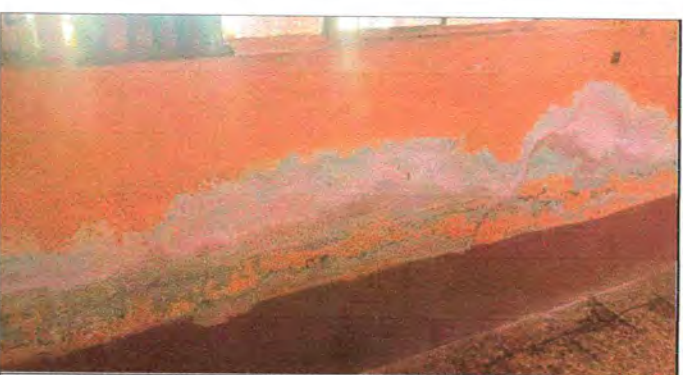
Foto 6: REPARACIÓN DE REPELLO Y CERNIDO DE PAREDES DE AULAS

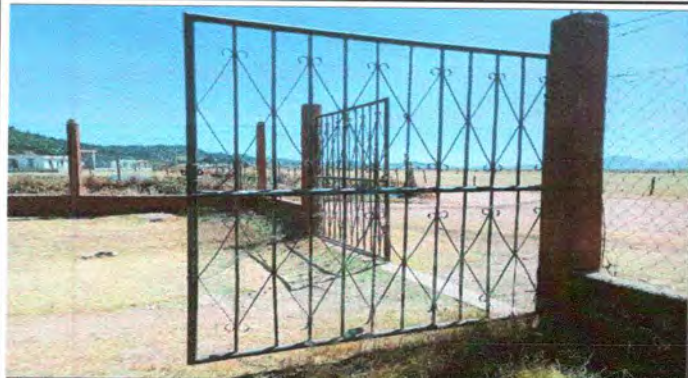
Foto1: SUSTITUCIÓN DE PORTÓN DE METAL POR PORTÓN DE METAL

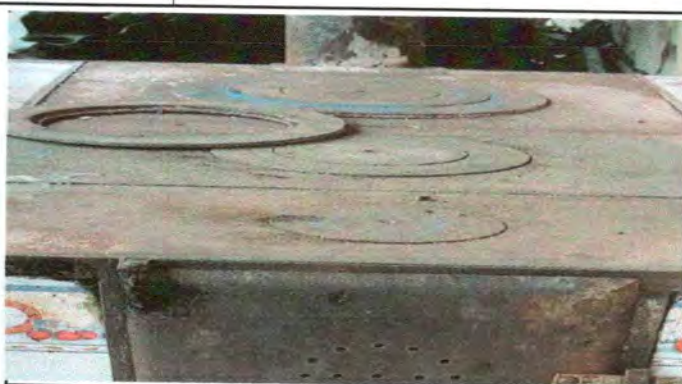
Foto 2: SUSTITUCIÓN DE PLANCHA DE ESTUFA RURAL

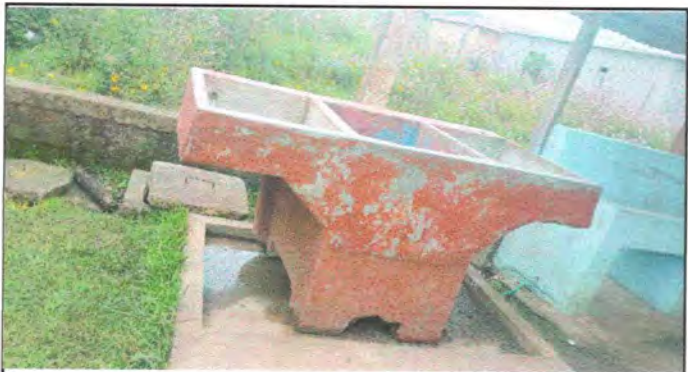
Foto 3: SUSTITUCIÓN DE PILA DE CONCRETO POR PILA PLÁSTICA
