SITUACIÓN DEFICIENCIAS DETERMINADAS:

| NOMBRE DEL ESTABLECIMIENTO: | EORM | DIRECCIÓN DEL ESTABLECIMIENTO: | CASERIO LA LAGUNA, ALDEA PAQUIX |
| CÓDIGO DEL ESTABLECIMIENTO: | 13-02-0122-43 | FECHA: | 15/11/2024 |

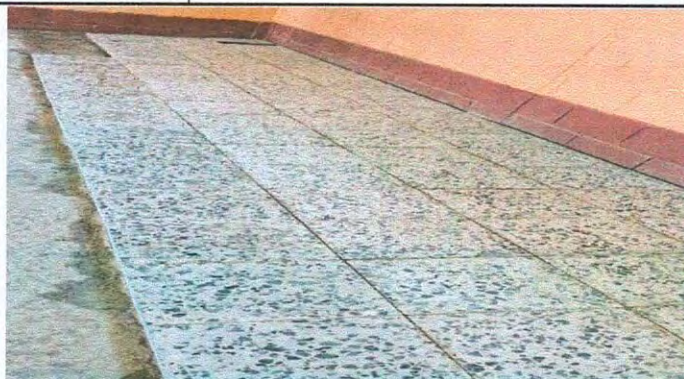
Foto 1: SUSTITUCIÓN DE CEMENTO LIQUIDO POR PISO DE GRANITO EN ÁREA DE AULAS

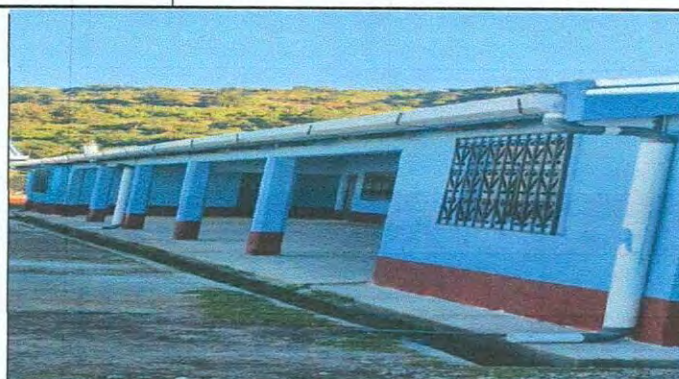
Foto 2: SUSTITUCIÓN DE CANAL DE METAL POR CANAL DE METAL

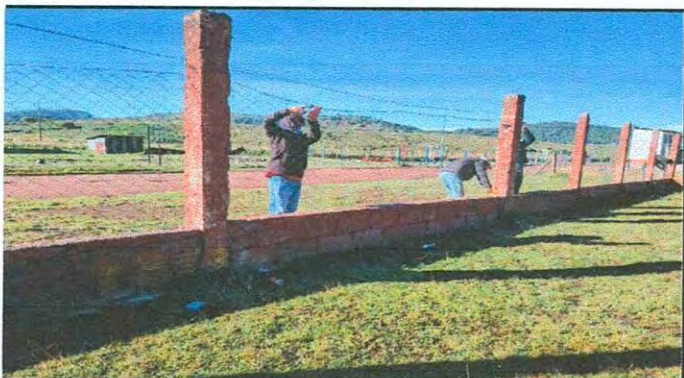
Foto 3: SUSTITUCIÓN DE MALLA POR MALLA EN MURO PERIMETRAL

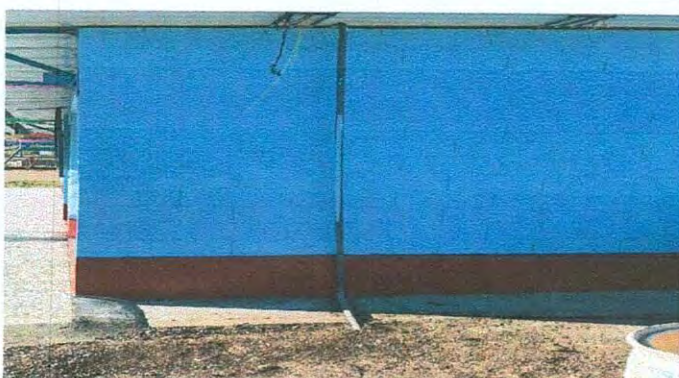
Foto 4: REPARACION DE SISTEMA ELÉCTRICO

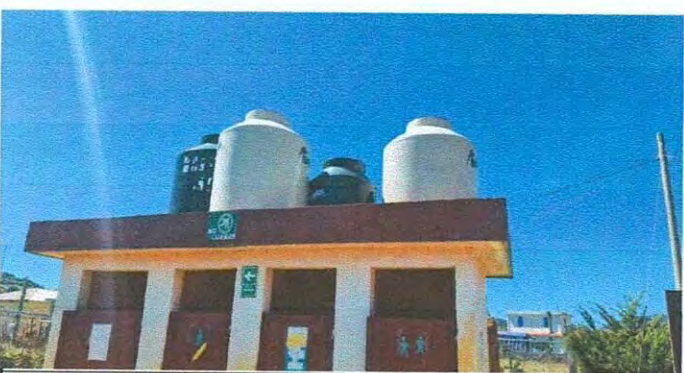
Foto 5: SUSTITUCIÓN DE DEPÓSITOS DE AGUA POR DEPÓSITO DE AGUA DE 1100 LITROS

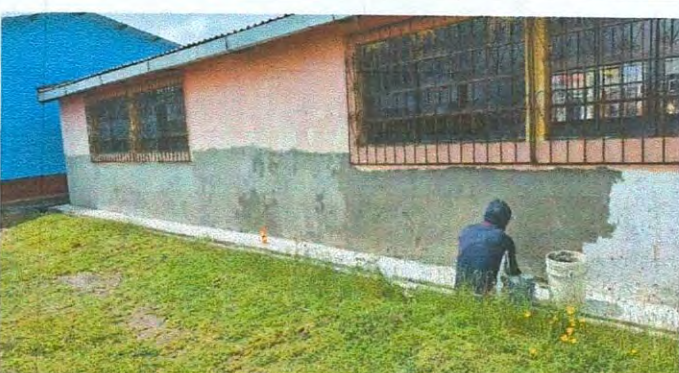
Foto 6: REPARACIÓN DE REPELLO Y CERNIDO DE PAREDES DE AULAS

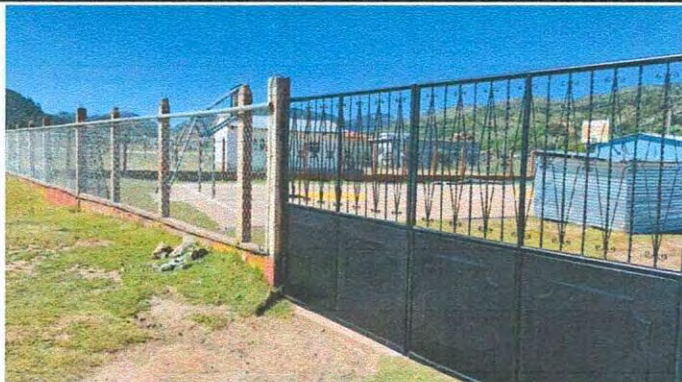
Foto 1: SUSTITUCION DE PORTON DE METAL POR PORTON DE METAL

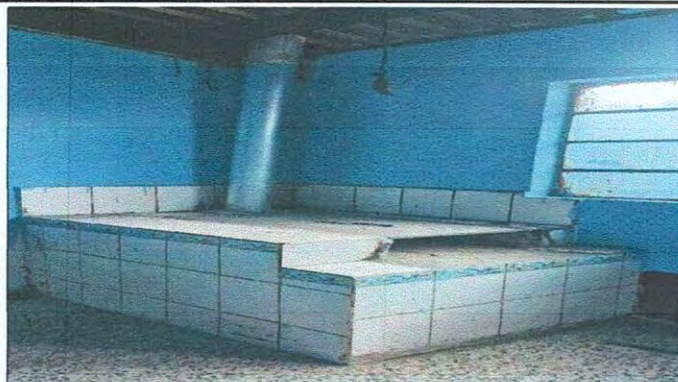
Foto 2: SUSTITUCIÓN DE PLANCHA DE ESTUFA RURAL

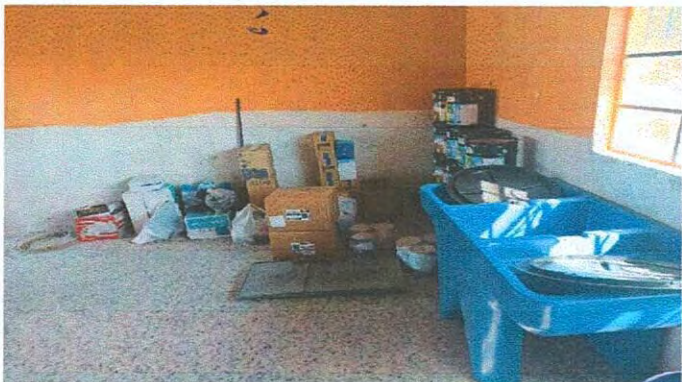
Foto 3: SUSTITUCIÓN DE PILA DE CONCRETO POR PILA PLÁSTICA
