| NOMBRE DEL ESTABLECIMIENTO: | EORM | DIRECCIÓN DEL ESTABLECIMIENTO: | Aldea Las Tejas |
| CÓDIGO DEL ESTABLECIMIENTO: | 13-02-0149-43 | FECHA: | 20/08/2024 |

REGISTRO FOTOGRÁFICO  
PROGRAMA DE MANTENIMIENTO DE EDIFICIOS ESCOLARES PÚBLICOS

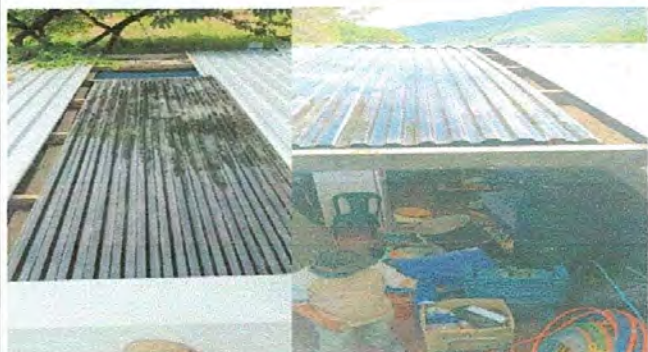
FOTO 1: Sustrucción de lamina por lamina troquelada calibre 26 y tragaluz

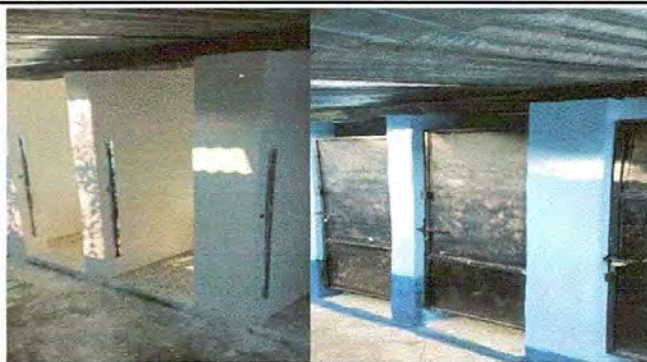
FOTO 2: Mantenimiento a estructura de puertas de baños ( lijado, cepillado, aplicación de pintura y ampliación de 0.40 mts de alto)

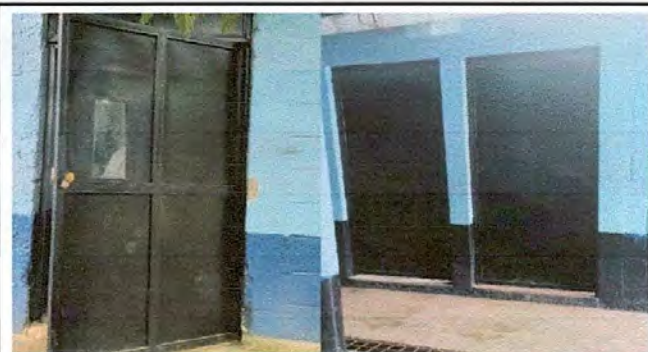
FOTO 3: Mantenimiento a estructura de puertas de aulas ( lijado, cepillado, aplicación de pintura)

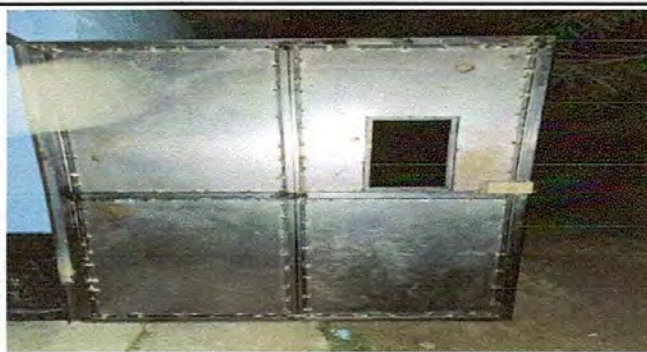
FOTO 4: Sustrucción de porton 2.40mts de alto por 1.34 mts de ancho

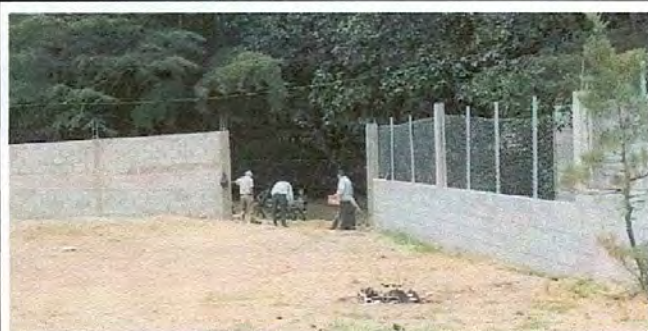
FOTO 5: Sustrucción de porton 2.50 mts de alto por 4 mts de ancho dos hojas

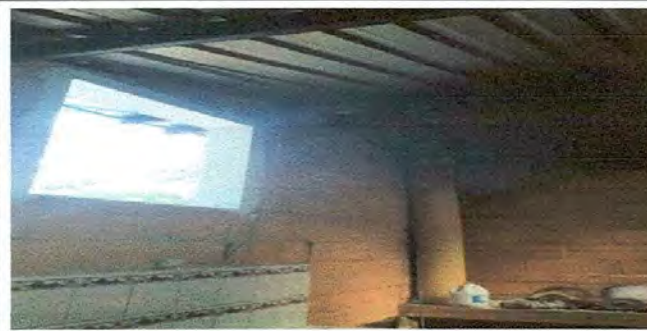
FOTO 6: Sustrucción de estructura de metal de ventana 0.90\*0.90mts con vidrios

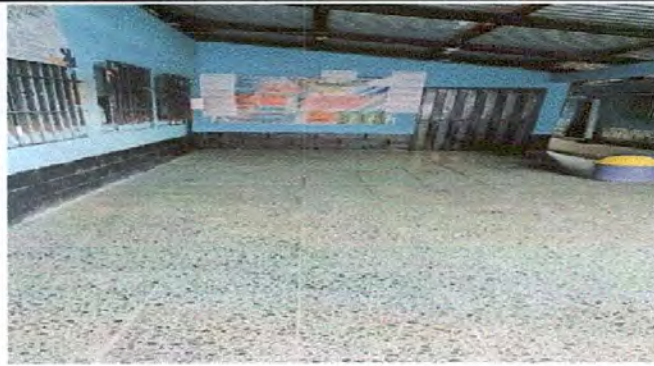
FOTO 7: Sustitución de torta de cemento por piso granito

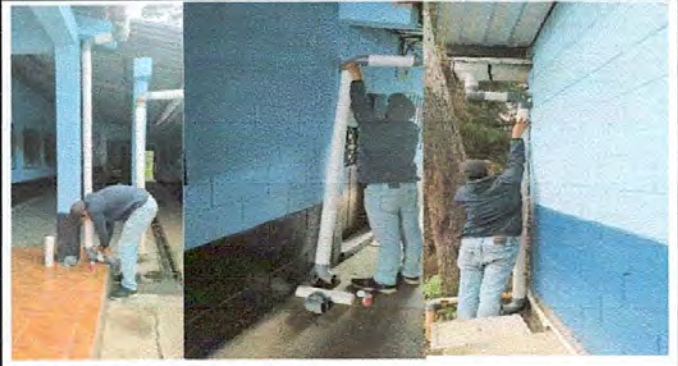
FOTO 8: Sustitución de bajada de agua pluvial por tubo PVC 4"

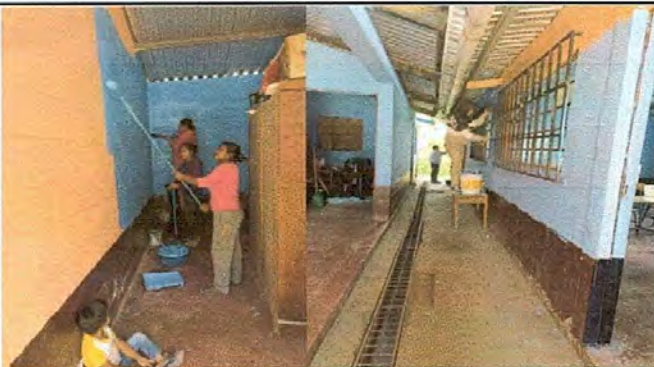
FOTO 9: Pintura de muros exteriores e interiores

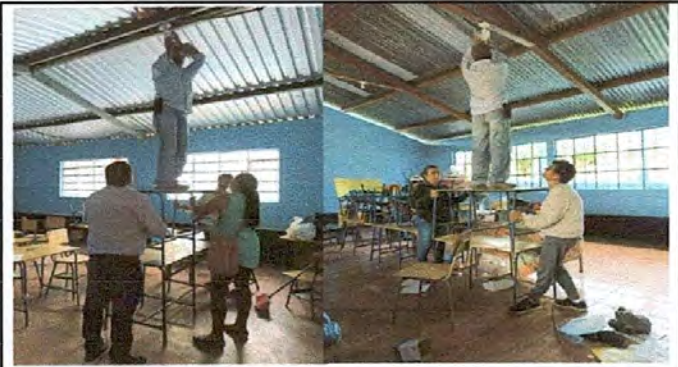
FOTO 10: Sustitución de lamparas tipo LED y sustitución de timbre tipo campana

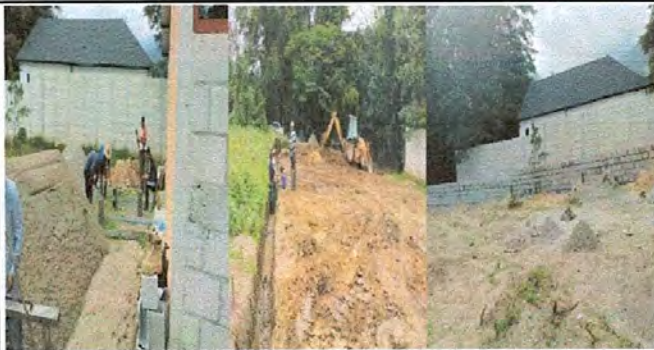
FOTO 11: Sustitución de muro perimetral madera y malla por clock con tubo hg y malla galvanizada, solera y columnas

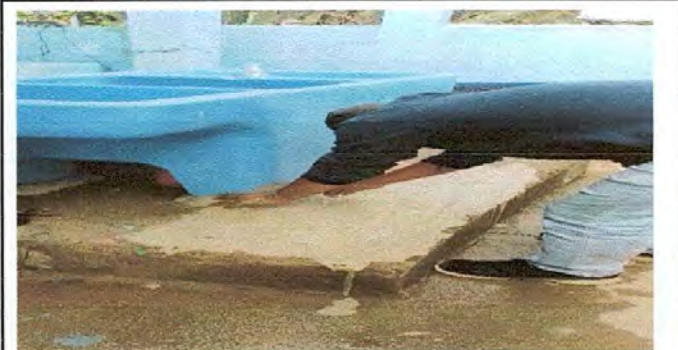
FOTO 12: Sustitución de pila plástica con dos lavaderos

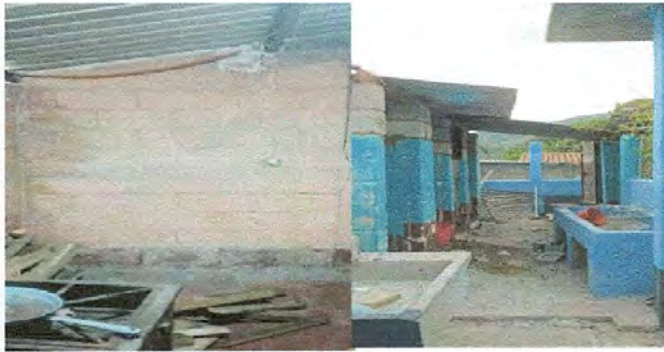
FOTO 13: Sellado de grietas y fisuras de muros (sabieta) de cocina y baños

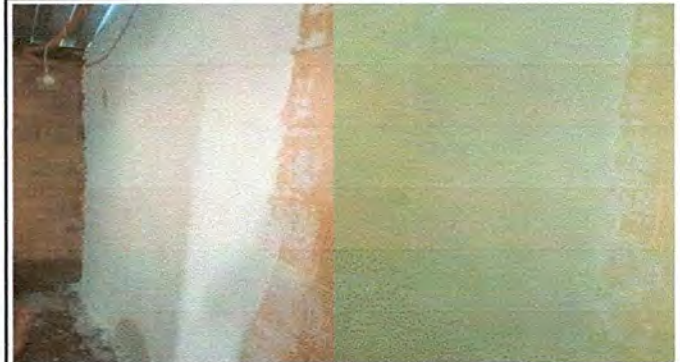
FOTO 14: Sellado de grietas y fisuras de muros (sabieta) de cocina y baños
