SITUACIÓN DEFICIENCIAS DETERMINADAS

| NOMBRE DEL ESTABLECIMIENTO: | Escuela Oficial Rural Mixta | DIRECCIÓN DEL ESTABLECIMIENTO: | Aldea Quilínco |
| CÓDIGO DEL ESTABLECIMIENTO: | 13-02-0150-43 | FECHA: | 23 de septiembre de 2024 |

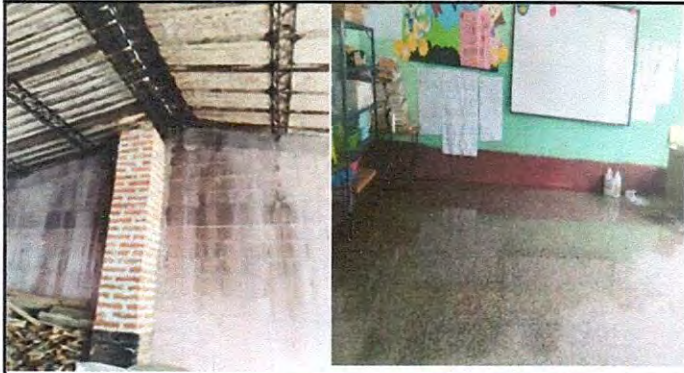
Foto1: Cubierta de lámina por deterioro en cocina y aula de la par de la cocina pues entra demasiada agua.

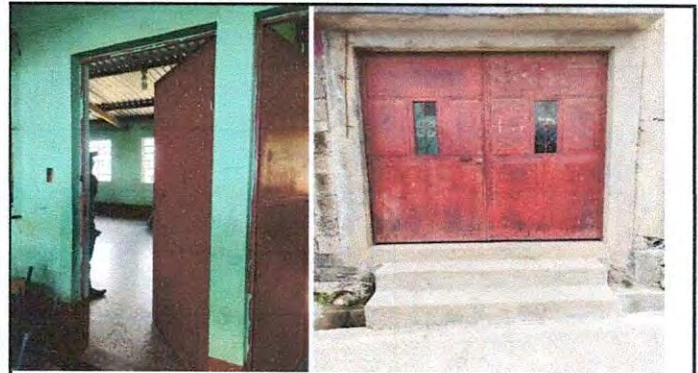
Foto 2: Aplicación de pintura externa e interna de puertas de metal.

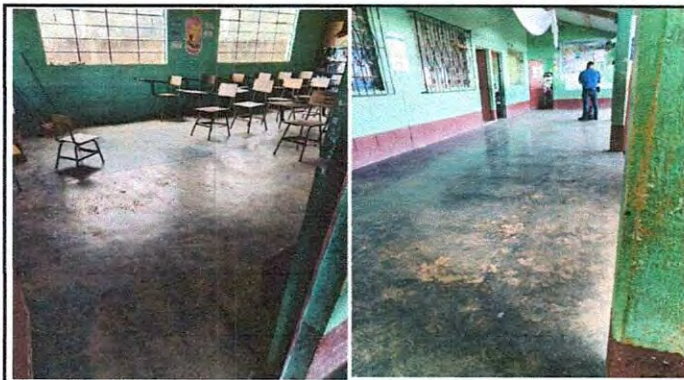
Foto 3: Sustitución de torta de concreto, en 3 aulas, corredor y dirección

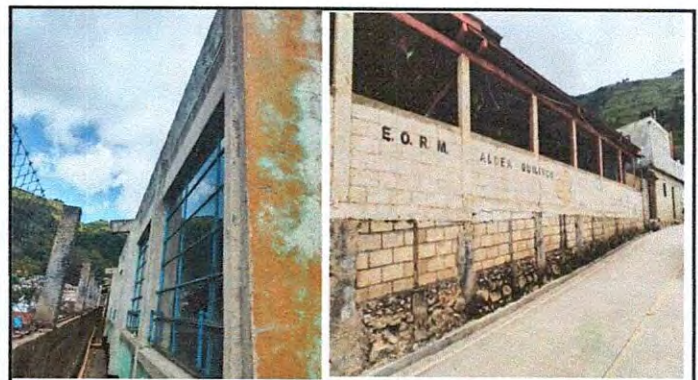
Foto 4: Pinturas en muros interiores y exteriores.

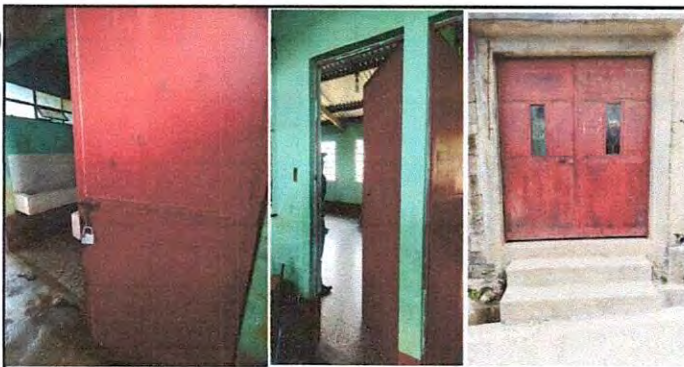
Foto 5: Mantenimiento a estructura, aplicación de pintura a puertas de servicios sanitarios, puertas de aulas, cocina y portón principal.

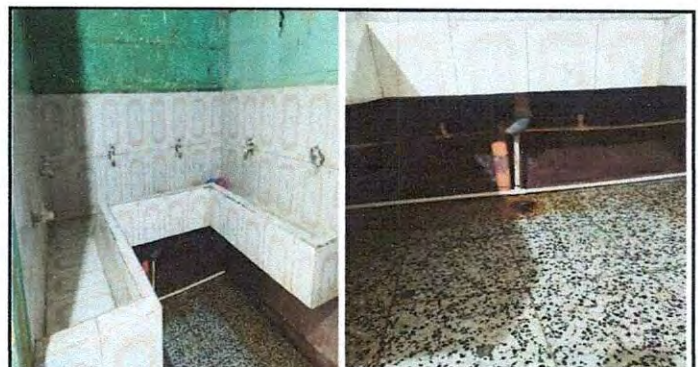
Foto 6: Servicios sanitarios y sus accesorios y sustitución de llaves de mingitorios.

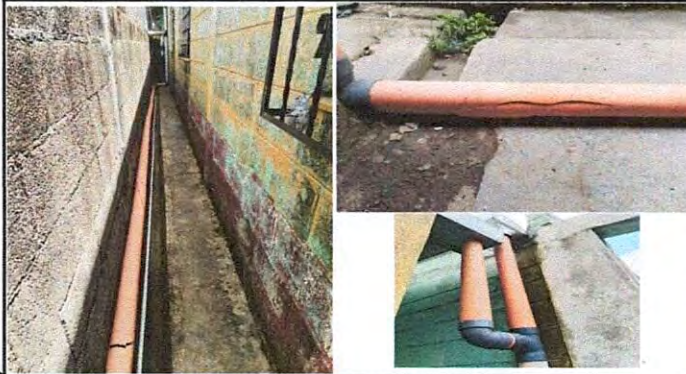
Foto 7: Reparación Red de Drenaje: Sustitución de tuberías PVC línea principal aguas pluviales. red de agua potable.

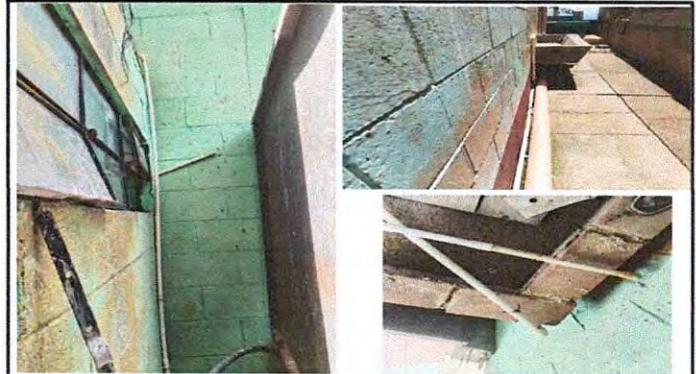
Foto 8: Red de agua potable, sustitución de línea principal, sustitución llaves de chorro.

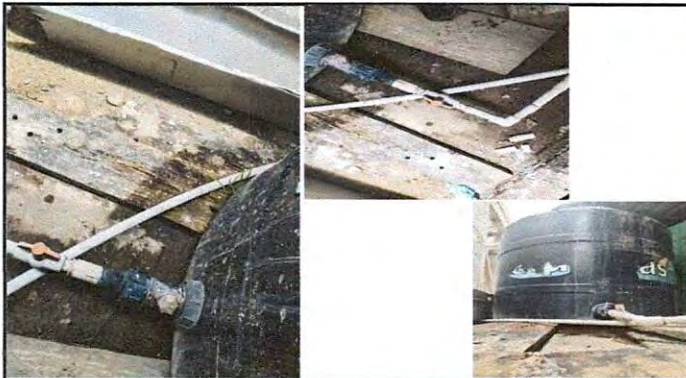
Foto 9: Reparación y mantenimiento de cisternas/depósitos de agua. Sustitución de accesorios de depósito de agua sustitución de depósitos de agua 1,100 litros.

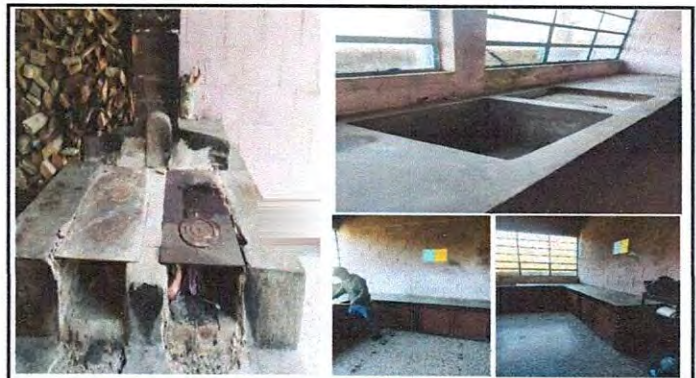
Foto 10: Reparación de cocina. Sustitución de estufa rural, incluye chimenea y plancha de metal, instalación de azulejo en estufa rural, instalación de azulejo en muebles de cocina.

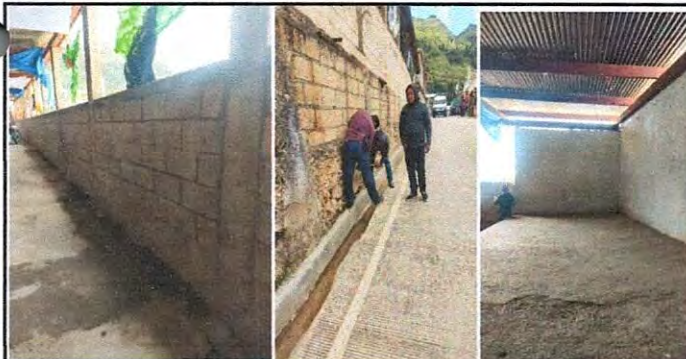
Foto 11: Reparación de cernido y repello de paredes. Repello de muro interno y externo.

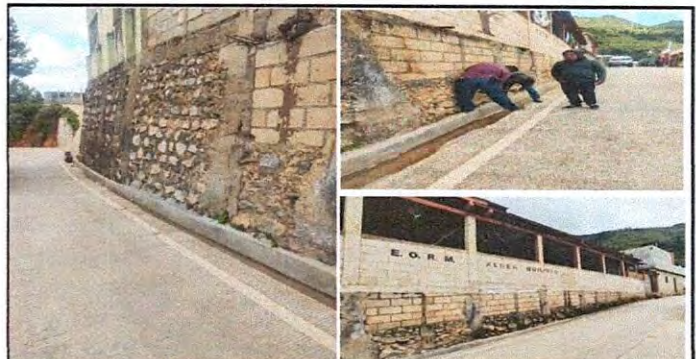
Foto 12: Reparación de muro de contención. Aplicación de sabieta en muro de contención.
