REGISTRO FOTOGRÁFICO  
PROGRAMA DE MANTENIMIENTO DE EDIFICIOS ESCOLARES PÚBLICOS

PRA-FOR-123  
Versión 1

| NOMBRE DEL ESTABLECIMIENTO: | EORM | DIRECCIÓN DEL ESTABLECIMIENTO: | CASERIO CHICALUM ALDEA TORLON |
| CÓDIGO DEL ESTABLECIMIENTO: | 13-02-0151-43 | FECHA: | 22/11/2024 |

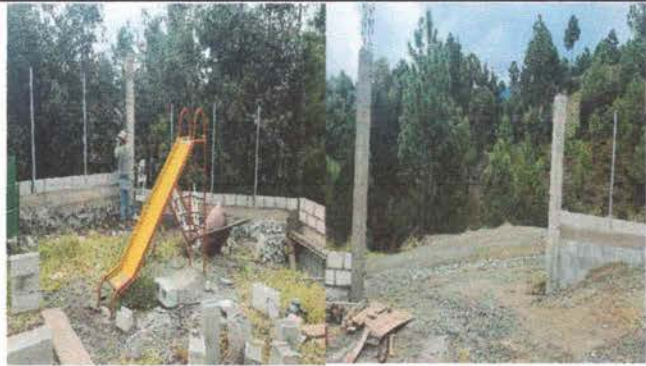
Foto1: Sustrucción de muro perimetral de block y malla por muro perimetral de block con tubo hg y malla galvanizada, soleras intermedias y columnas

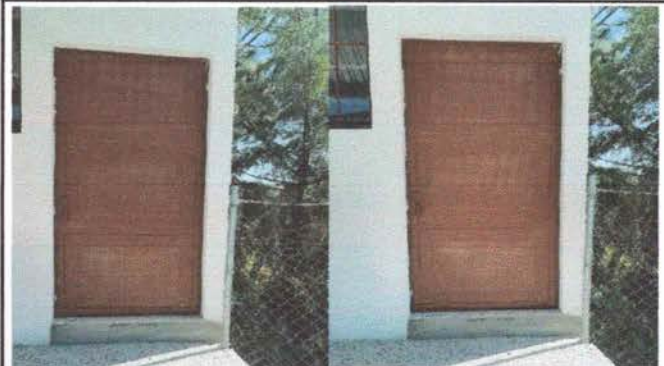
Foto 2: Sustrucción de puerta de metal de aula

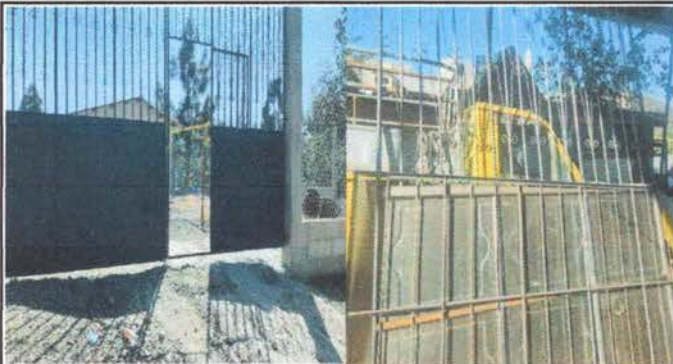
Foto 3: Sustrucción de porton de metal de 5mts de ancho por 2.8 mts de alto

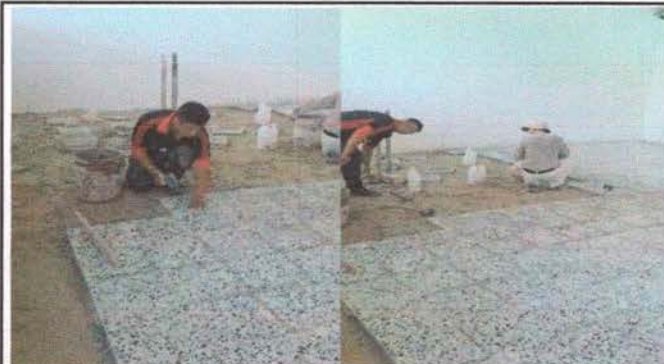
Foto 4: Mejoramiento de piso granito en aula

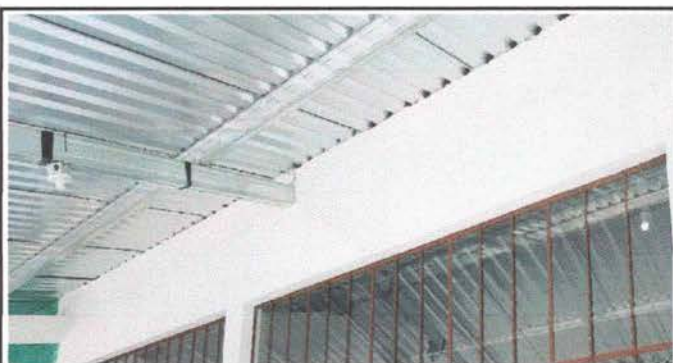
Foto 5: Sustrucción de lámina, por lámina troquelada aluzinc calibre 26

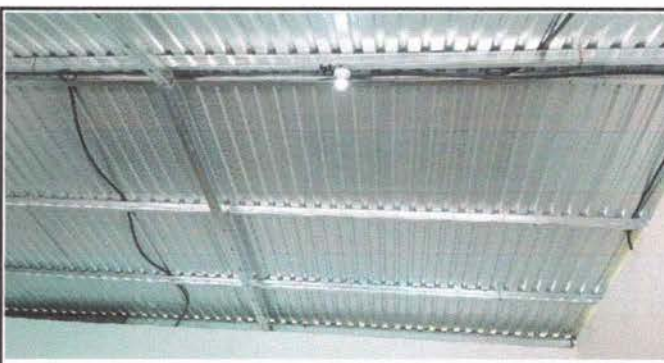
Foto 6: Mejoramiento de lámina troquelada aluzinc calibre 26

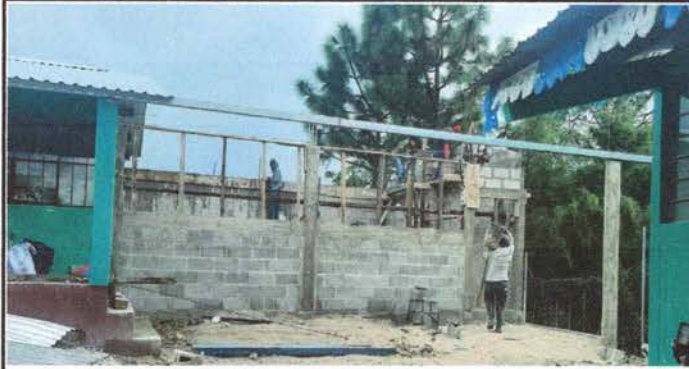
Foto 7: Mejoramiento de estructura de soporte de metal

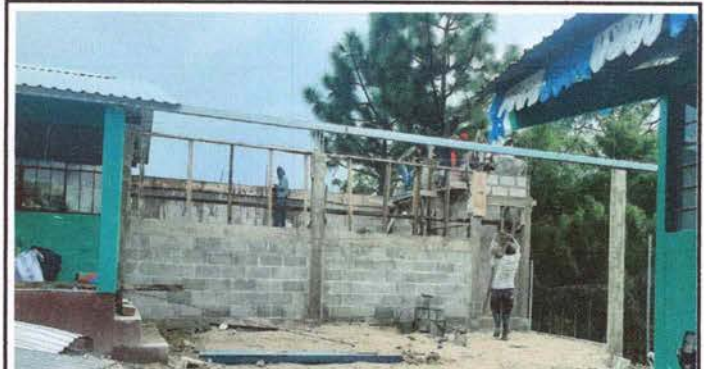
Foto 8: Mejoramiento de pared y soporte de mojinete del techo
