| NOMBRE DEL ESTABLECIMIENTO: | EORM | DIRECCIÓN DEL ESTABLECIMIENTO: | CASERIO CHICALUM ALDEA TORLON |
| CÓDIGO DEL ESTABLECIMIENTO: | 13-02-0151-43 | FECHA: | 4/12/2024 |

REGISTRO FOTOGRÁFICO  
PROGRAMA DE MANTENIMIENTO DE EDIFICIOS ESCOLARES PÚBLICOS

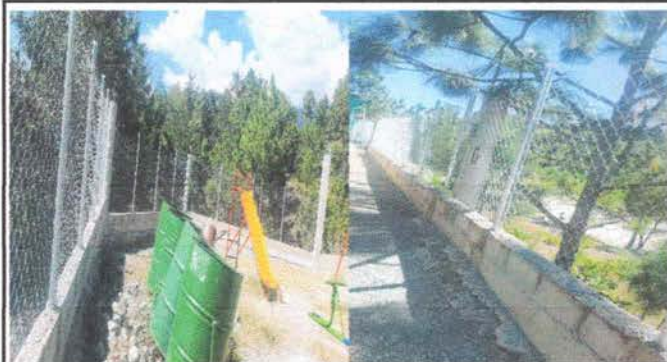
Foto1: Sustrucción de muro perimetral de block y malla por muro perimetral de block con tubo hg y malla galvanizada, soleras intermedias y columnas

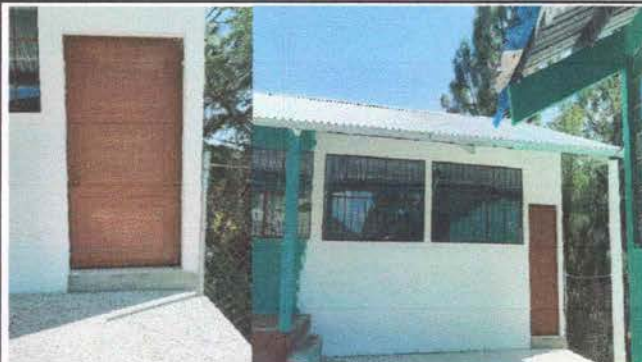
Foto 2: Sustrucción de puerta de metal de aula

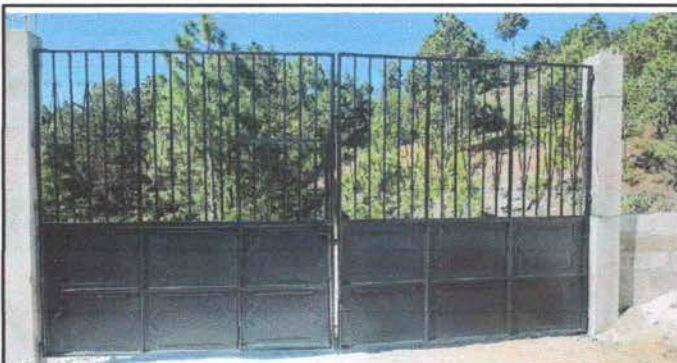
Foto 3: Sustrucción de porton de metal de 5mts de ancho por 2.8 mts de alto

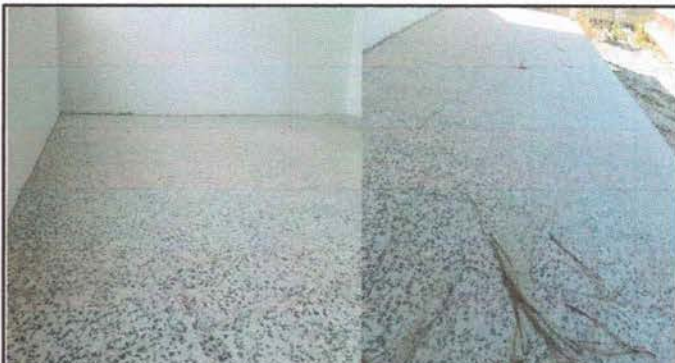
Foto 4: Mejoramiento de piso granito en aula

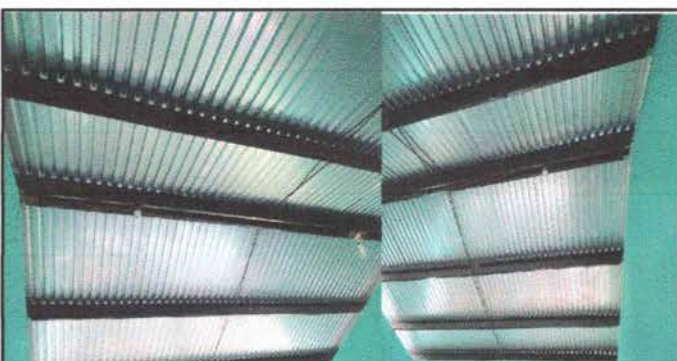
Foto 5: Sustrucción de lámina, por lámina troquelada aluzinc calibre 26

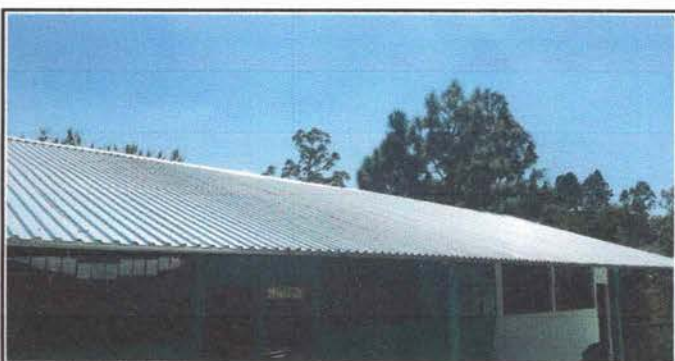
Foto 6: Mejoramiento de lámina troquelada aluzinc calibre 26

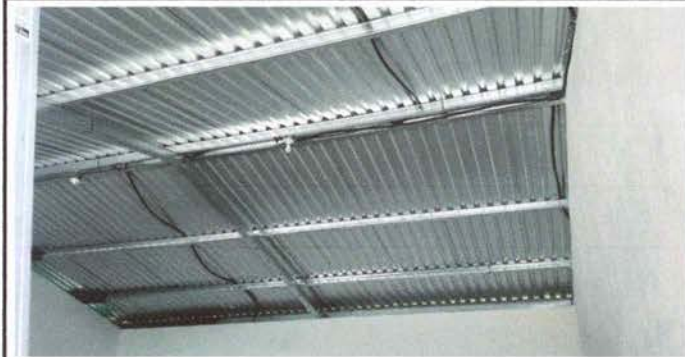
Foto 7: Mejoramiento de estructura de soporte de metal

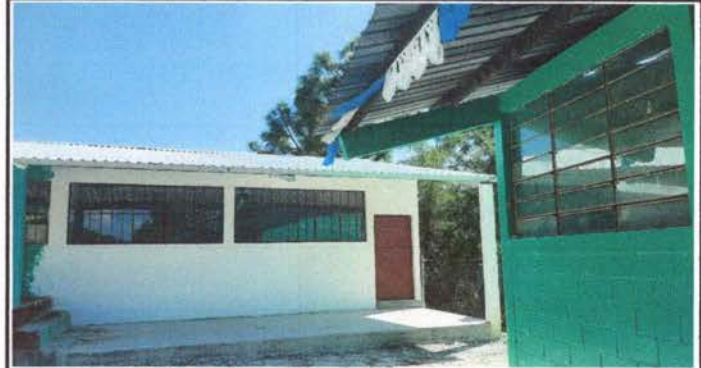
Foto 8: Mejoramiento de pared y soporte de mojinete del techo
