SITUACIÓN DEFICIENCIAS DETERMINADAS PREVIO ☐ DURANTE ☒ POSTERIOR ☐

| NOMBRE DEL ESTABLECIMIENTO: | INEB PEM MARCO ANTONIO MERIDA GRANADOS | DIRECCIÓN DEL ESTABLECIMIENTO: | 3A. CALLE 6-45 ZONA 5, BUENOS AIRES |
| CÓDIGO DEL ESTABLECIMIENTO: | 13-02-0166-45 | FECHA: | 10/11/2024 |

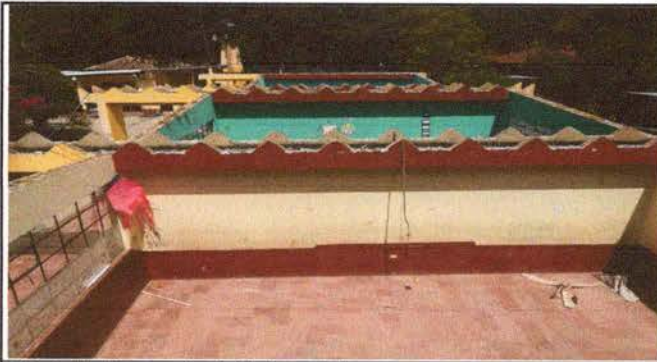
Foto 1: Techo en mal estado desechado.
