SITUACIÓN DEFICIENCIAS DETERMINADAS

| NOMBRE DEL ESTABLECIMIENTO: | EODP ANEXA A ESCUELA OFICIAL RURAL MIXTA | DIRECCIÓN DEL ESTABLECIMIENTO: | ALDEA TALUCA, CHIANTLA |
| CÓDIGO DEL ESTABLECIMIENTO: | 13-02-7025-42 | FECHA: | 20 de noviembre de 2,024 |

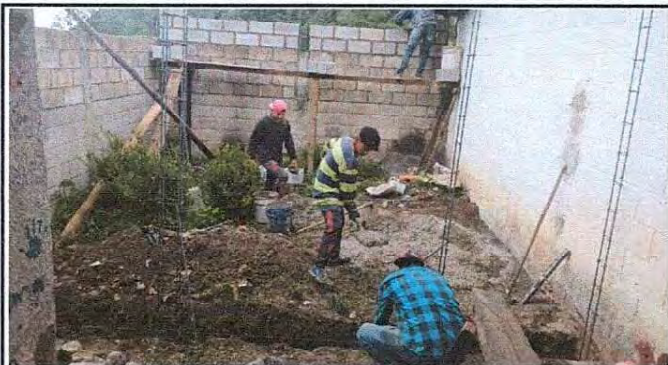
Foto 13: Inicio de construcción y mejoramiento de aula.

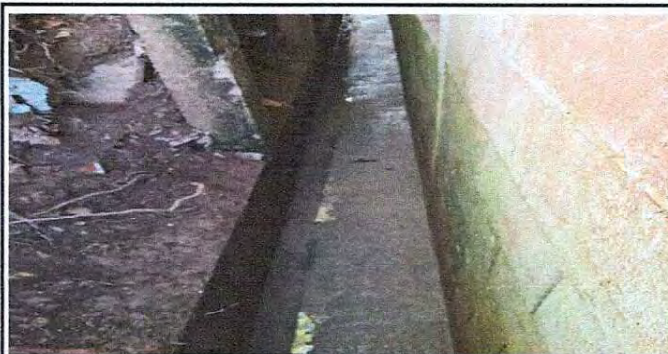
Foto 15: Limpieza de cuneta y pared, para levantar muro.

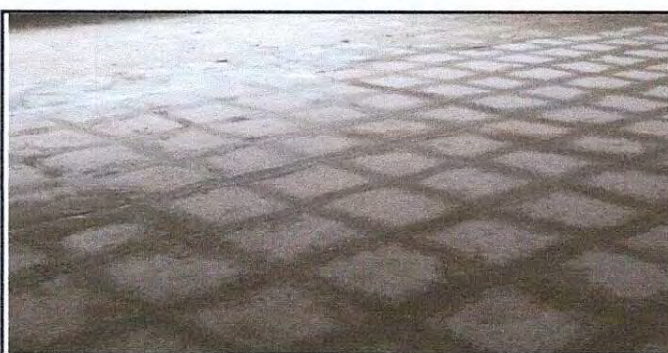
Foto 17: Colocación de piso granito.
