SITUACIÓN DEFICIENCIAS DETERMINADAS:

PREVIO ☒

| NOMBRE DEL ESTABLECIMIENTO: | ESCUELA OFICIAL RURAL MIXTA | DIRECCIÓN DEL ESTABLECIMIENTO: | CANTÓN LOS PLANES DEL CORDERO, ALDEA LA CAPELLANA |
| CÓDIGO DEL ESTABLECIMIENTO: | 13-02-0191-43 | FECHA: | 18/09/2024 |

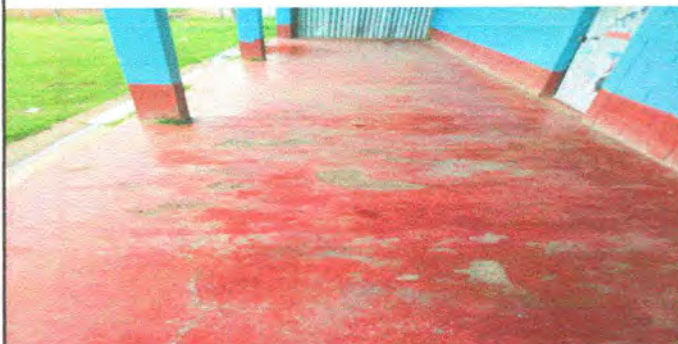
Foto 1: SUSTITUCIÓN DE PISO DE GRANITO

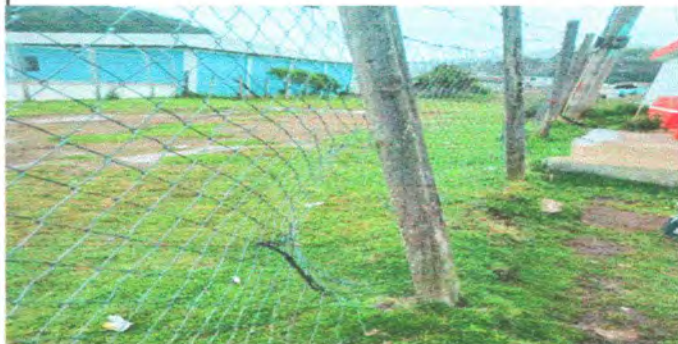
Foto 2: REPARACIÓN DE MURO PERIMETRAL DE BLOCK CON TUBO HG Y MALLA GALVANIZADA, SOLERAS INTERMEDIAS Y COLUMNAS

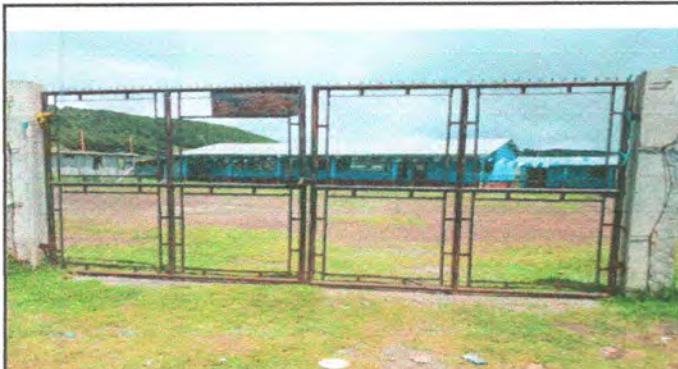
Foto 3: MANTENIMIENTO A PORTONES DE METAL

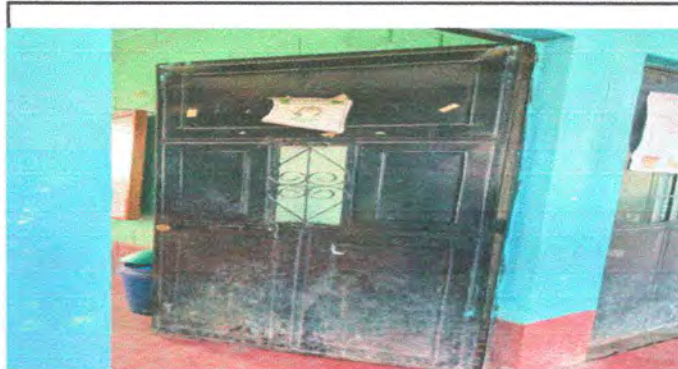
Foto 4: MANTENIMIENTO A ESTRUCTURA (LIJADO, CAMBIO DE TUBO, REDUCCIÓN DE TAMAÑO Y APLICACIÓN DE PINTURA)

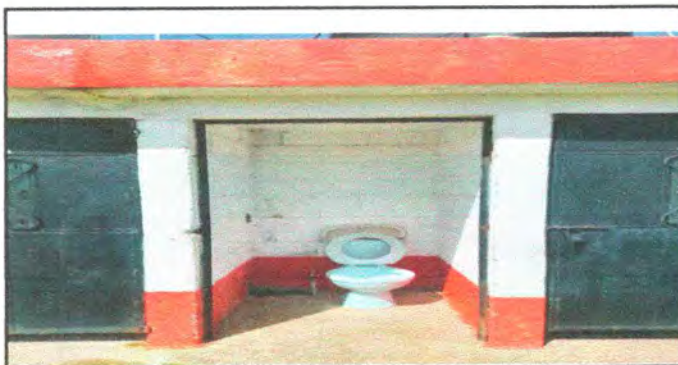
Foto 5: SUSTITUCIÓN DE PUERTA EN SERVICIO SANITARIO

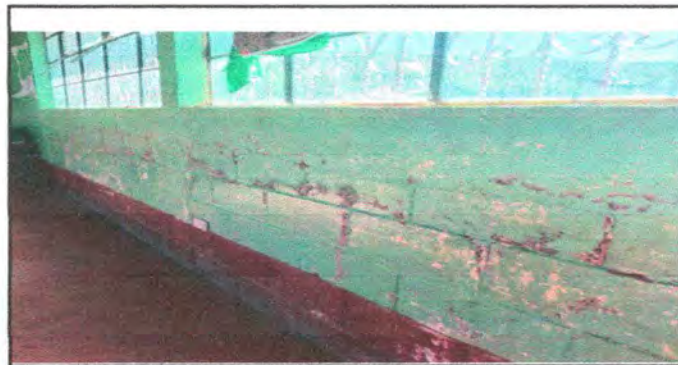
Foto 6: PINTURA EN MUROS EXTERIORES E INTERIORES

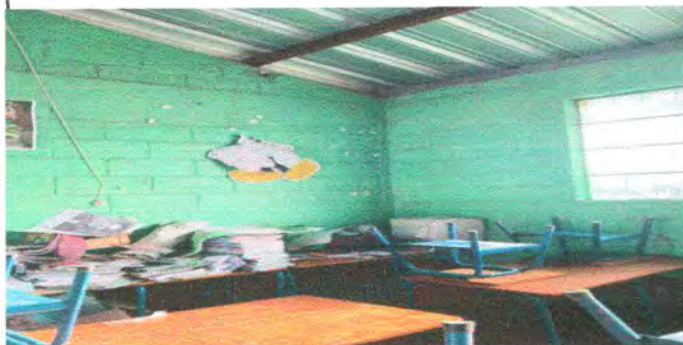
Foto1: PINTURA EN MUROS INTERIORES

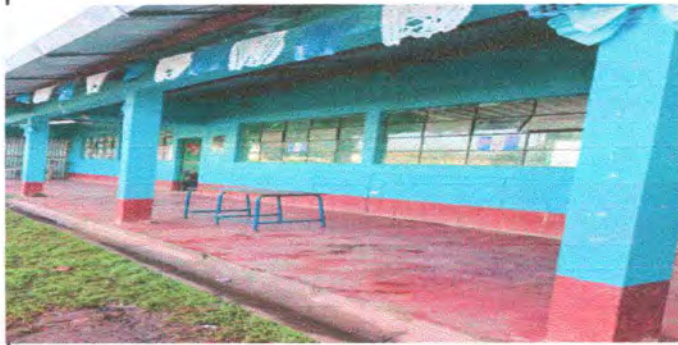
Foto 2: PINTURA EN MUROS EXTERIORES

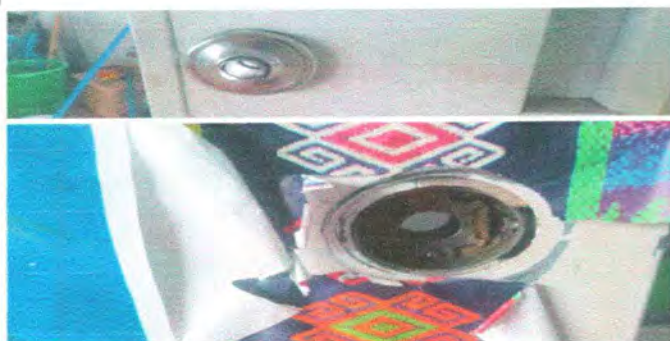
Foto 3: SUSTITUCIÓN DE CHAPA

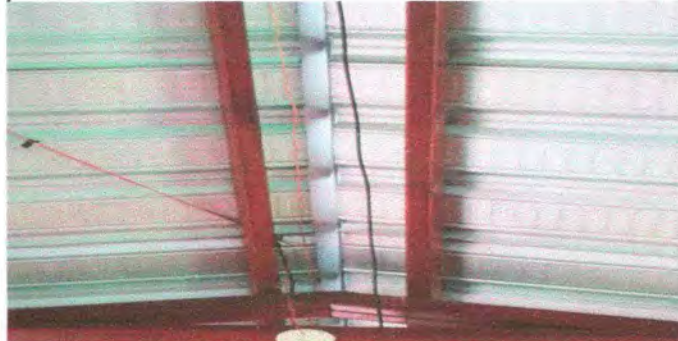
Foto 4: SUSTITUCIÓN DE LAMPARAS LED Y SUSTITUCIÓN DE CABLEADO ELÉCTRICO

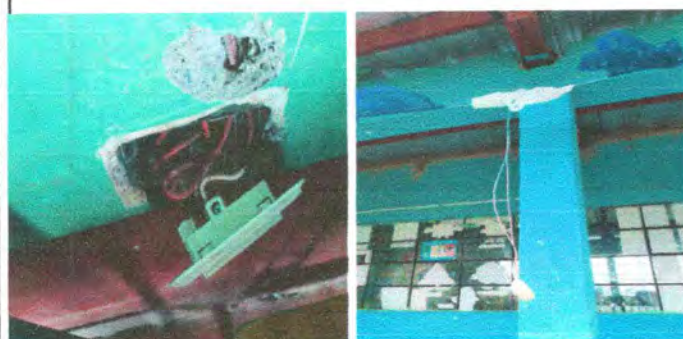
Foto 5: SUSTITUCIÓN DE TOMACORRIENTES E INTERRUPTORES DOBLES

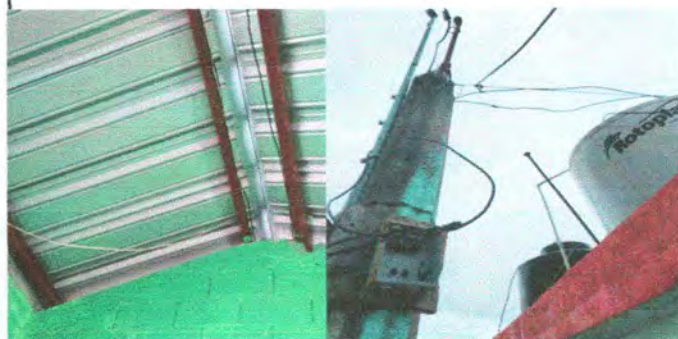
Foto 6: SUSTITUCIÓN DE DUCTO ELÉCTRICO Y TABLEROS DE FLIPONES

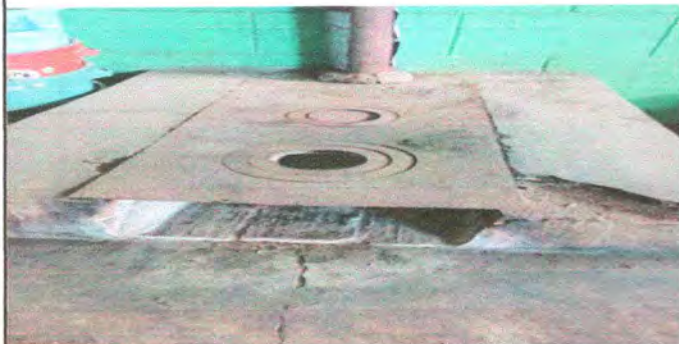
Foto 1: SUSTITUCIÓN DE PLANCHA DE 3 HORNILLAS

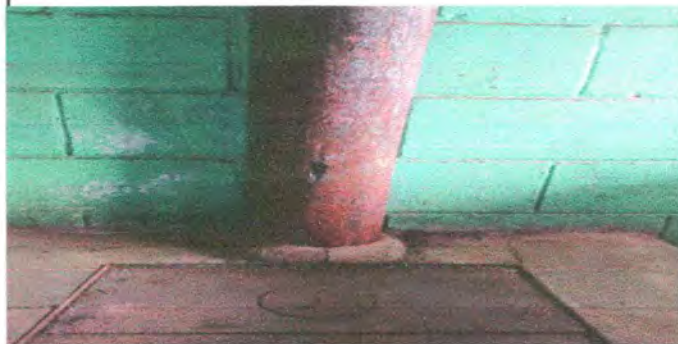
Foto 2: SUSTITUCIÓN DE CHIMENEA DE CONCRETO (TUBOS)

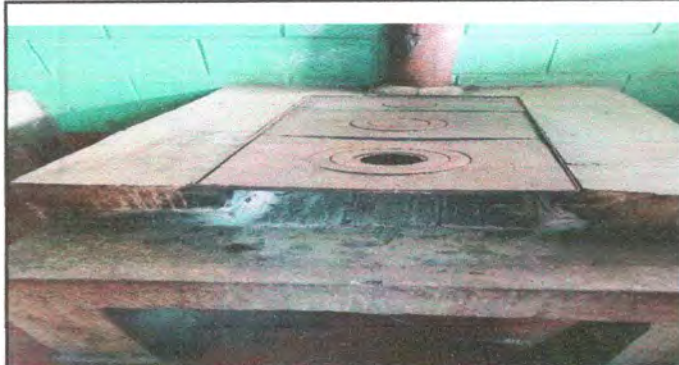
Foto 3: MEJORAMIENTO DE AZULEJO EN ESTUFA RURAL

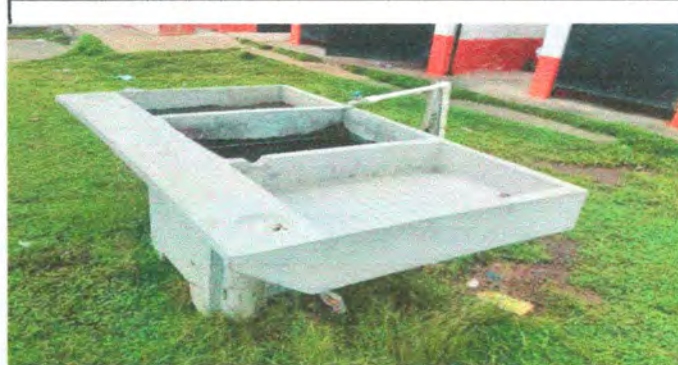
Foto 4: SUSTITUCIÓN DE PILA DE CEMENTO DE 2 LAVADEROS
