SITUACIÓN DEFICIENCIAS DETERMINADAS

PREVIO

| NOMBRE DEL ESTABLECIMIENTO: | ESCUELA OFICIAL RURAL MIXTA | DIRECCIÓN DEL ESTABLECIMIENTO: | CANTÓN SIBILÁ CENTRO, ALDEA SIBILÁ |
| CÓDIGO DEL ESTABLECIMIENTO: | 13-02-0219-43 | FECHA: | 15/07/2024 |

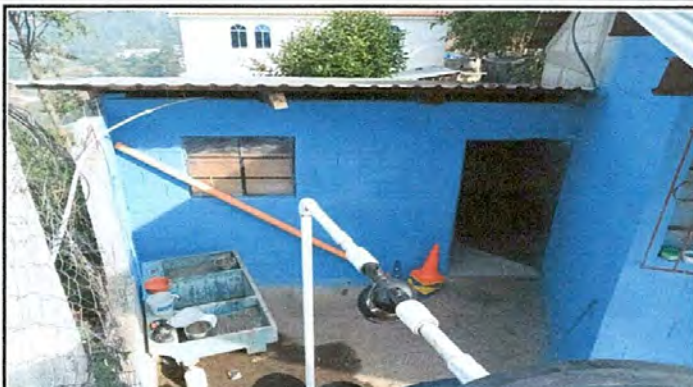
Foto1: Sustitucion de lamina por lamina troquelada calibre 26

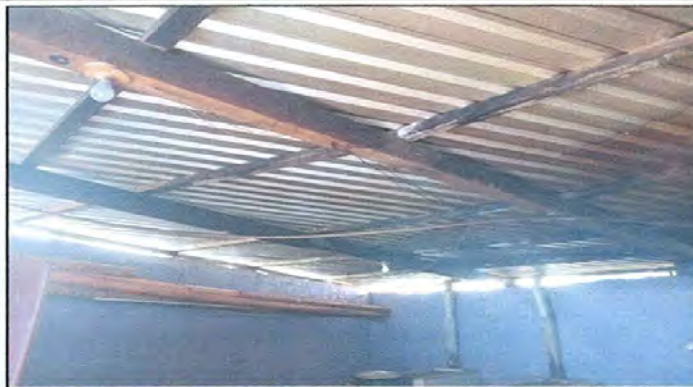
Foto 2: Sustitución de Estructura de madera por metal

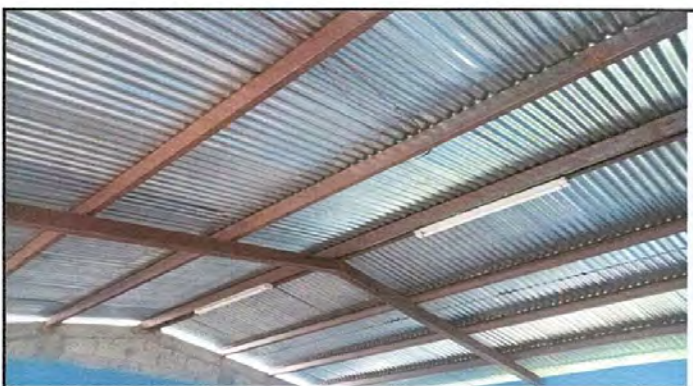
Foto 3: Mantenimeinto a estructura de metal

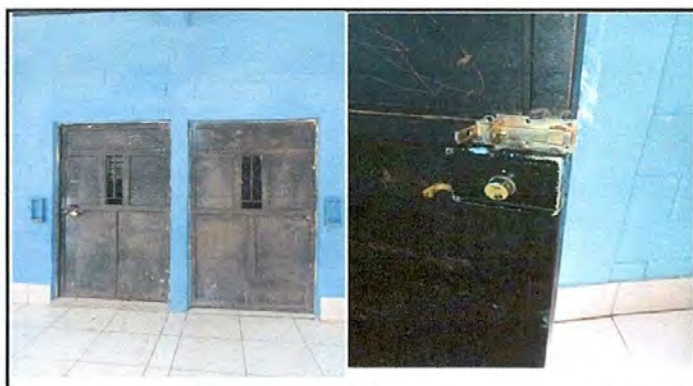
Foto 4: Sustitución de puertas de metal

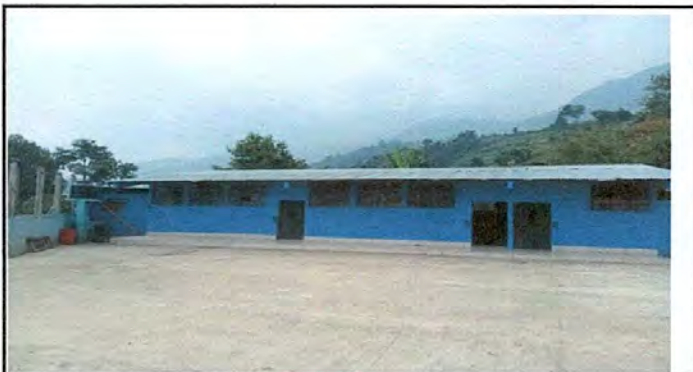
Foto 5: Instalación de Canal calibre 26

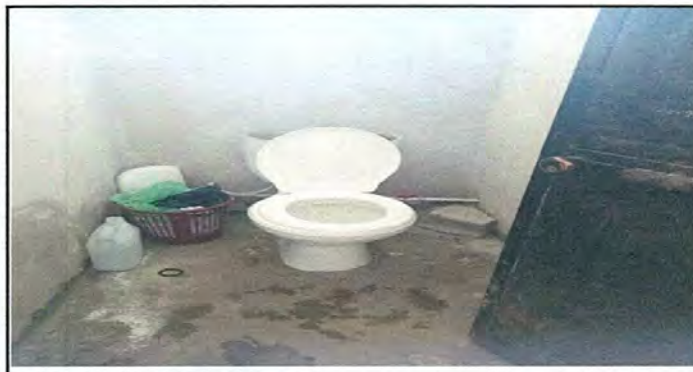
Foto 6: Sustitucion de Sanitarios

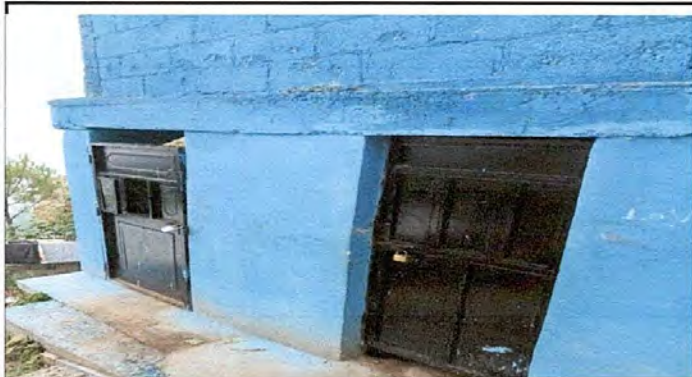
Foto 7: Mantenimiento a puertas de baños

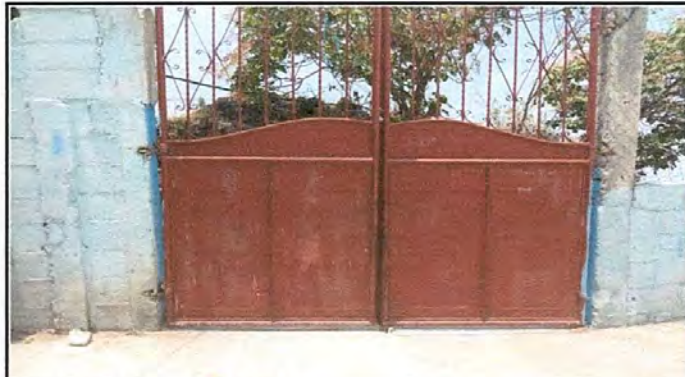
Foto 8: Mantenimiento a porton

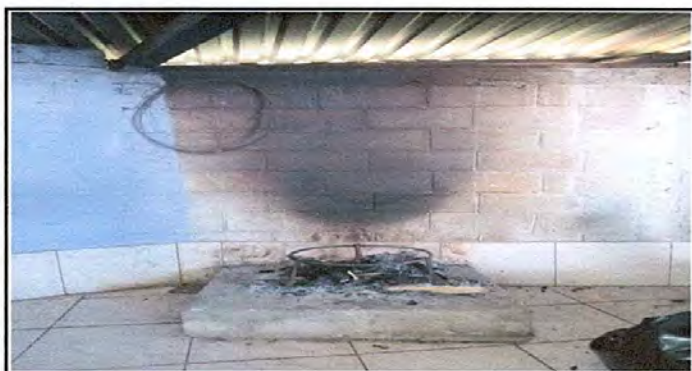
Foto 9: Aplicación de pintura en paredes y muro perimetral

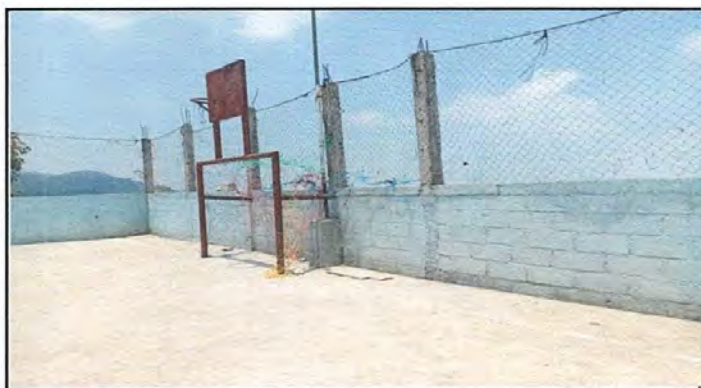
Foto 10: Reparación de muros perimetrales

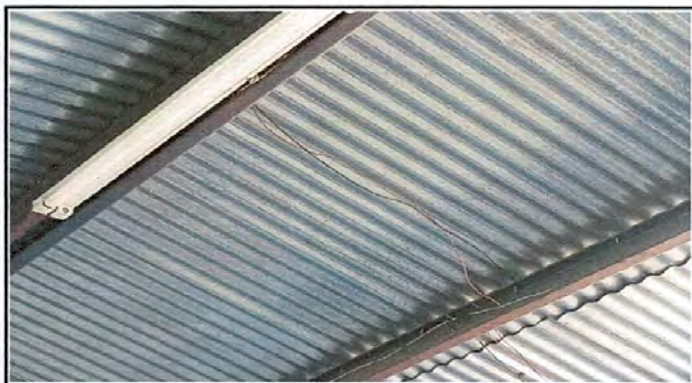
Foto 11: Reparación del sistema eléctrico

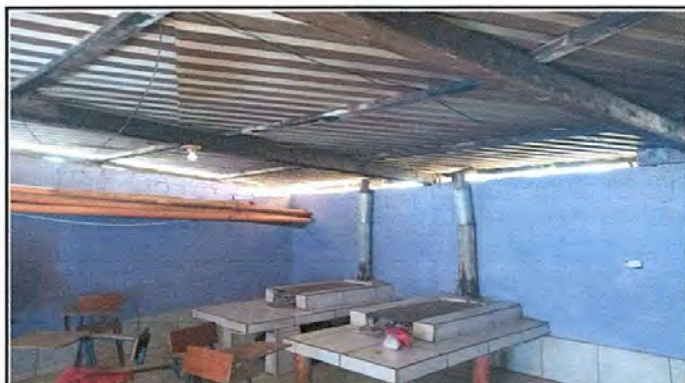
Foto 12: Completa cocina a tamaño normal dos aguas
