# REGISTRO FOTOGRÁFICO PROGRAMA DE MANTENIMIENTO DE EDIFICIOS ESCOLARES PÚBLICOS

| DEPARTAMENTO: | HUEHUETENANGO | MUNICIPIO: | CHIANTLA |
| NOMBRE DEL ESTABLECIMIENTO: | EODP ANEXA A EORM | DIRECCIÓN DEL ESTABLECIMIENTO: | CASERÍO NUEVO PINAL, ALDEA PAQUIX |
| CÓDIGO DEL ESTABLECIMIENTO: | 13-02-0226-42 | FECHA: | 6/12/2024 |

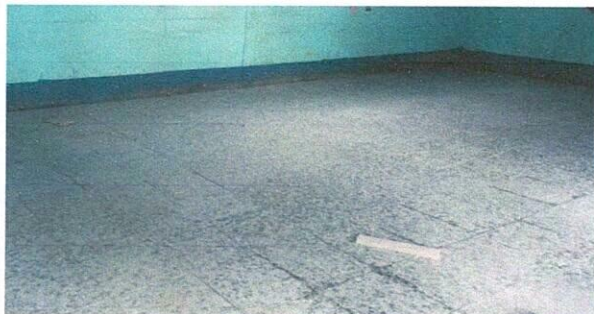
Foto 1: Sustitución de piso de torta de concreto, por piso de granito

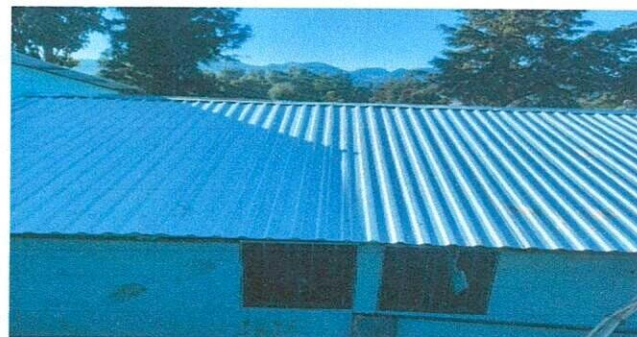
Foto 2: Sustitución de lámina, por lámina troquelada aluzinc calibre 26

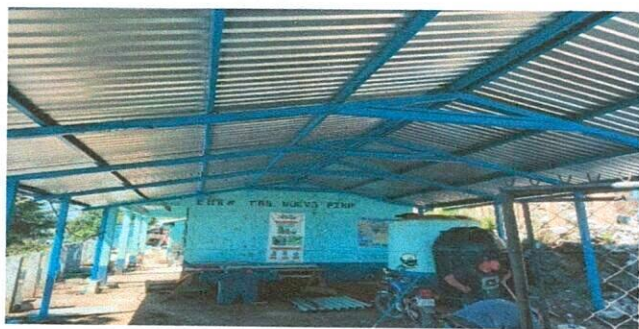
Foto 3: Sustitución de estructura de soporte de metal, por metal

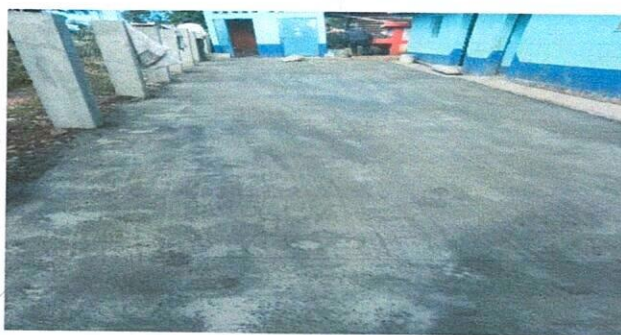
Foto 4: Reparación de planchas de concreto de patio

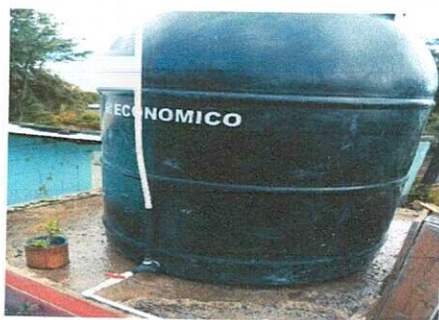
Foto 5: Sustitución de depósitos de agua

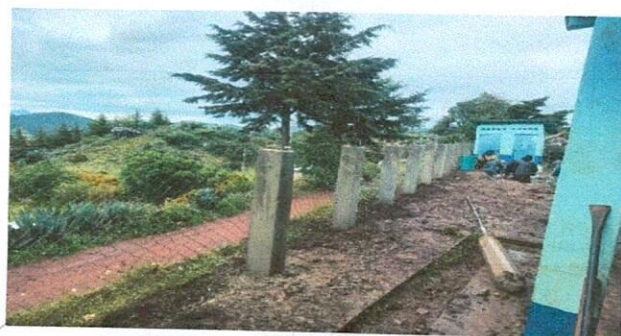
Foto 6: Reparación de muro perimetral

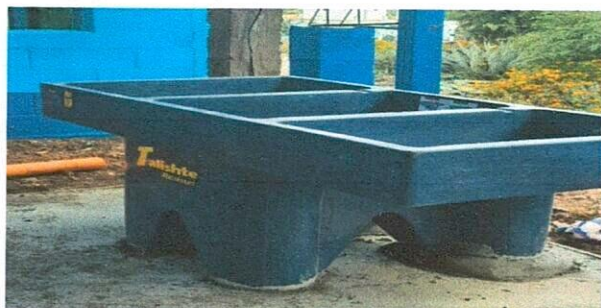
Foto7: Sustitución de pila, por pila plástica

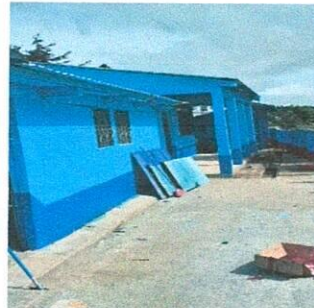
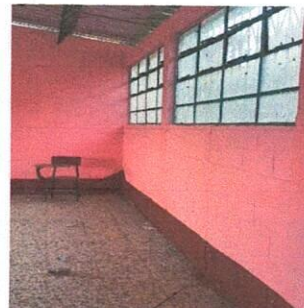
Foto 8: Pintura en muros exteriores e interiores
