SITUACIÓN DEFICIENCIAS DETERMINADAS

| NOMBRE DEL ESTABLECIMIENTO: | EODP ANEXA A ESCUELA OFICIAL RURAL MIXTA | DIRECCIÓN DEL ESTABLECIMIENTO: | ALDEA TALUCA, CHIANTLA |
| CÓDIGO DEL ESTABLECIMIENTO: | 13-02-7025-42 | FECHA: | 20 de noviembre de 2,024 |

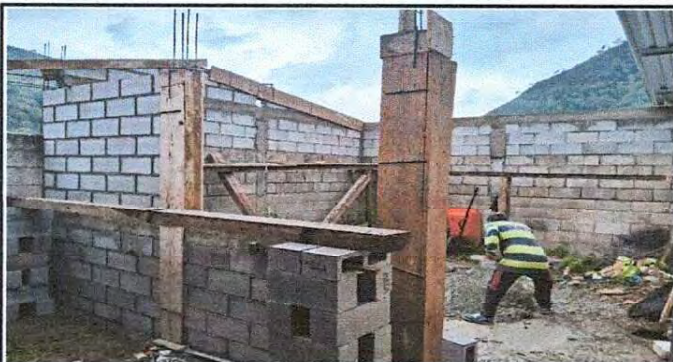
Foto1: iniciando a completar paredes

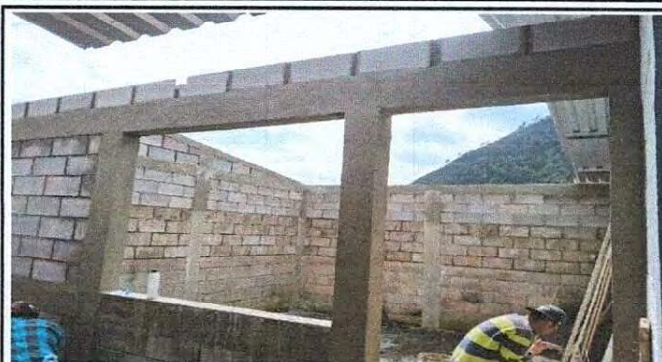
Foto 2: Tallando columnas y ventana.

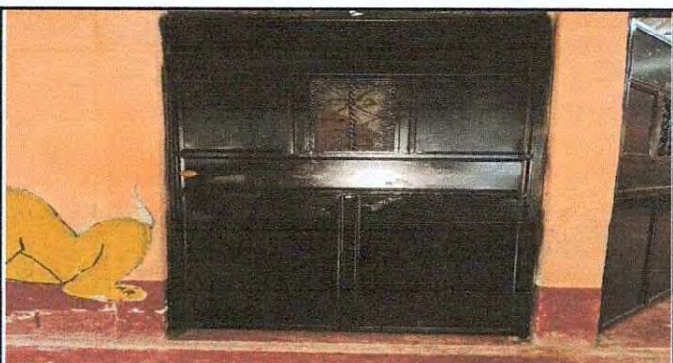
Foto 3: iniciando a pintar puertas.

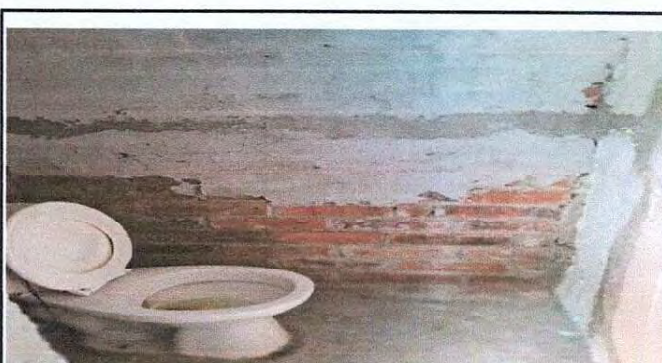
Foto 4: Tallando paredes del baño

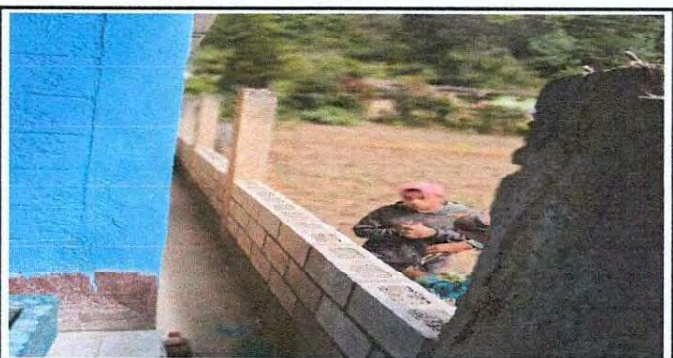
Foto 5: Iniciando a levantar muro

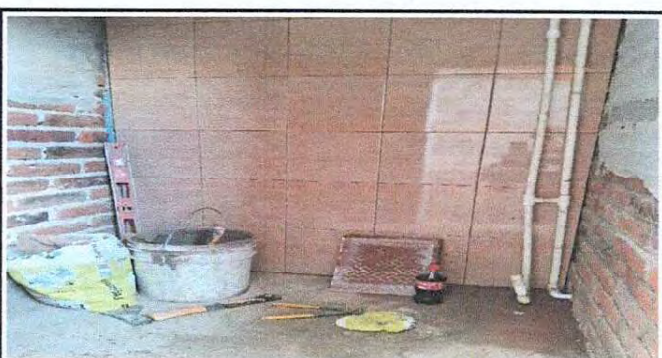
Foto 6: Iniciando a colocar azulejo en baños.

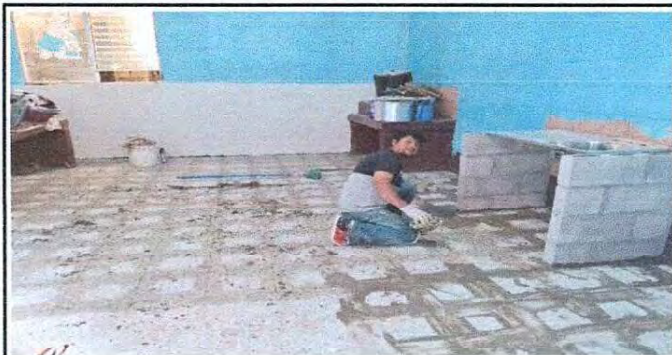
Foto7: Colocación de lavatrastos en la cocina, cisando el piso granito

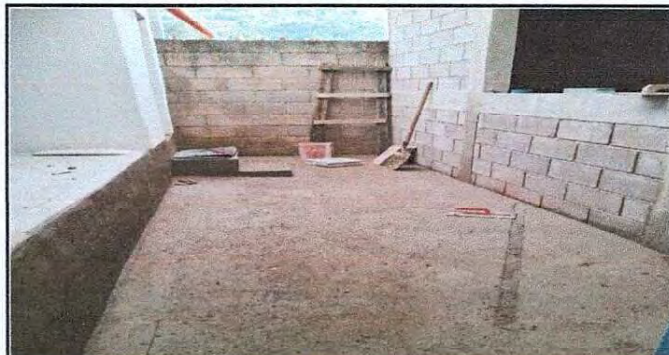
Foto 8: Fundicion de torta de cemento en aula y pasillo.

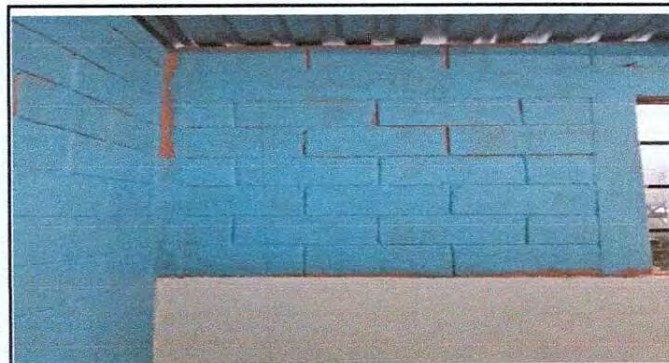
Foto 10: Repello de pared interior.

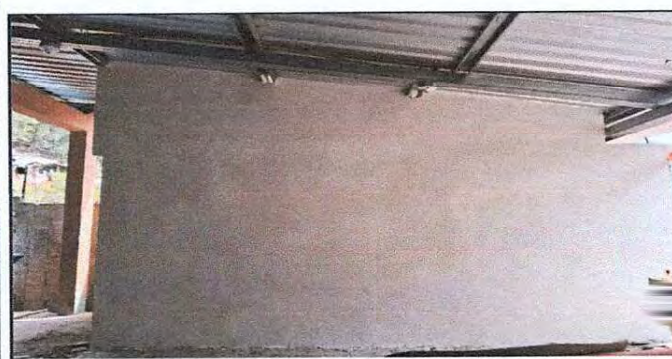
foto 11: Cernido de pared de escenario.

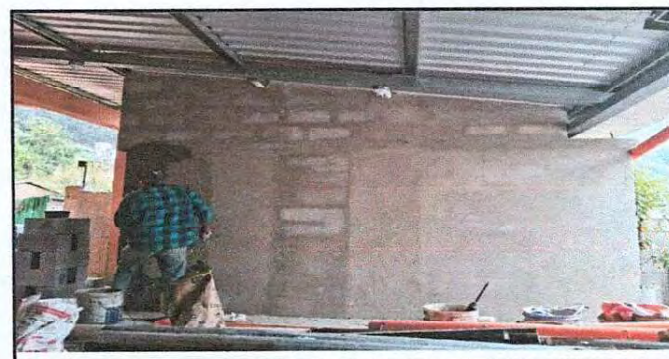
Foto 12: Repello de pared de esecario.

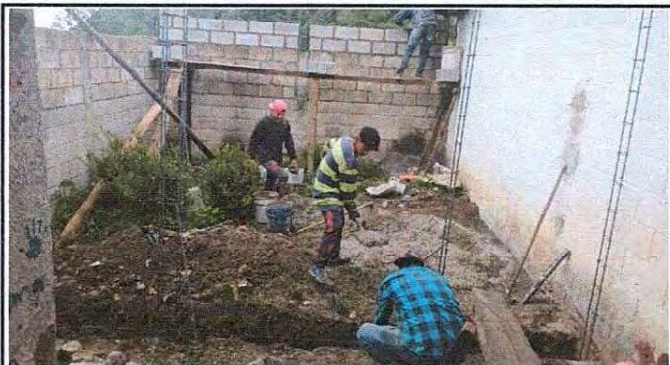
Foto 13: Inicio de construcción y mejoramiento de aula.

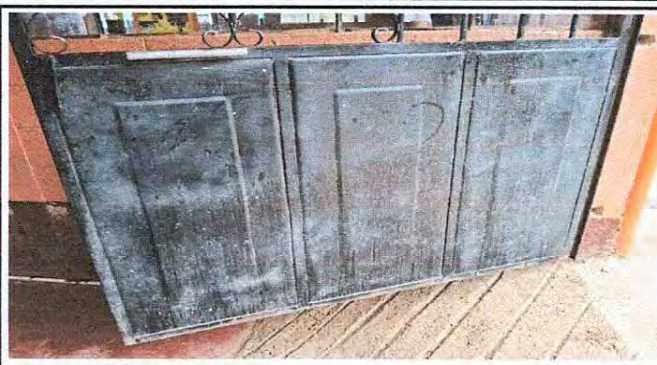
Foto 14: Lijado de puertas.

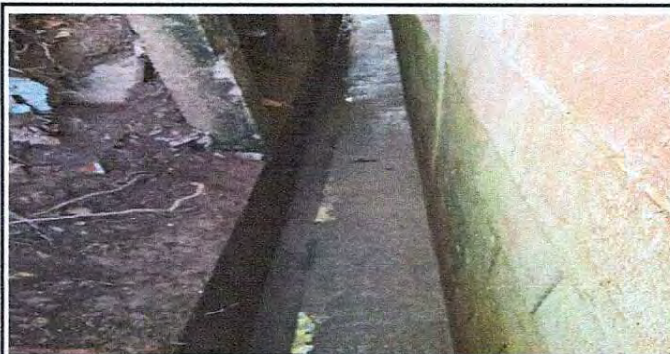
Foto 15: Limpieza de cuneta y pared, para levantar muro.

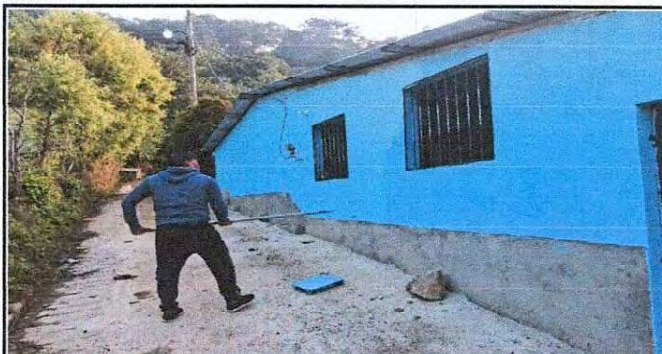
Foto 16: Pintura de pared exterior.

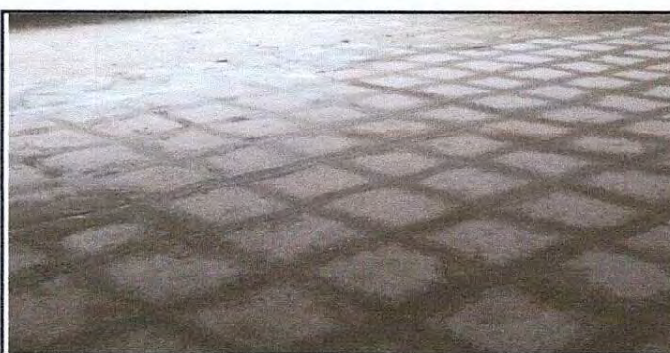
Foto 17: Colocación de piso granito.

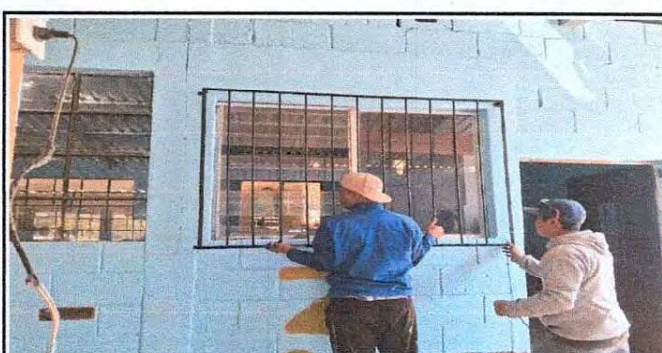
Foto 18: Colocación de balcon de la ventana de cocina.
