SITUACIÓN DEFICIENCIAS DETERMINADAS

| DEPARTAMENTO: | HUEHUETENANGO | MUNICIPIO: | CHIANTLA |
| NOMBRE DEL ESTABLECIMIENTO: | EODP ANEXA A ESCUELA OFICIAL RURAL MIXTA | DIRECCIÓN DEL ESTABLECIMIENTO: | ALDEA TALUCA, CHIANTLA |

REGISTRO FOTOGRÁFICO  
PROGRAMA DE MANTENIMIENTO DE EDIFICIOS ESCOLARES PÚBLICOS

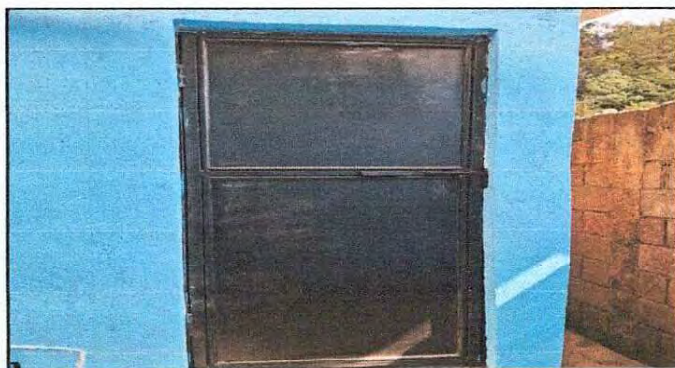
Foto 3: Instalación de puerta de baño.

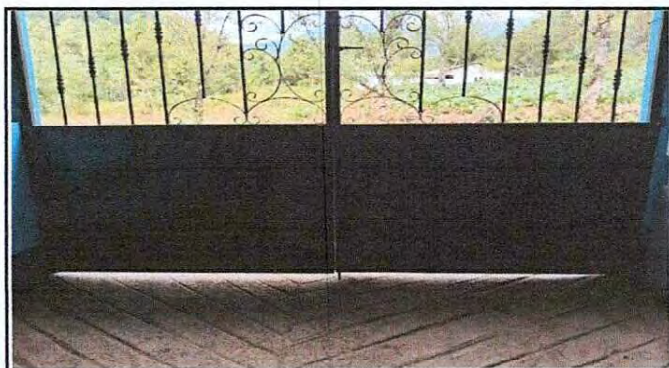
Foto 4: Pintura de Portón.

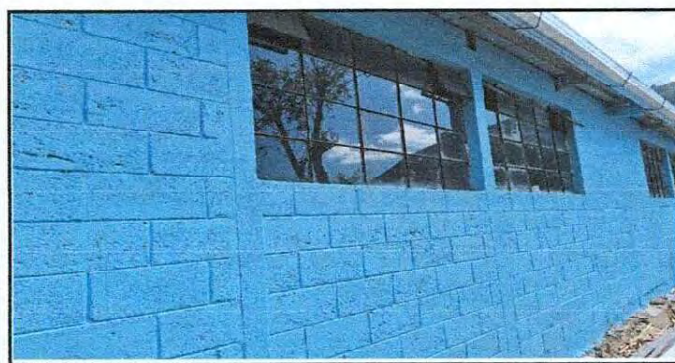
Foto 5: Pintura de paredes exteriores.

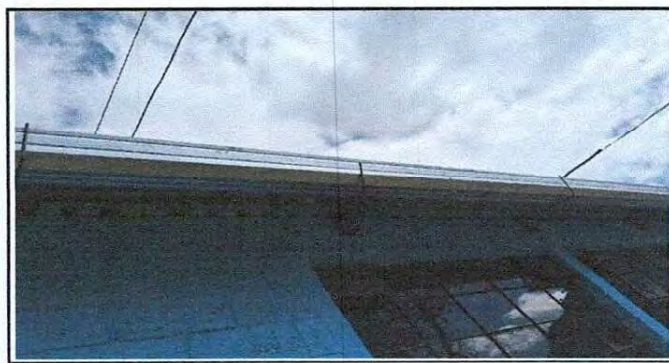
Foto 6: Instalación de canales de metal.

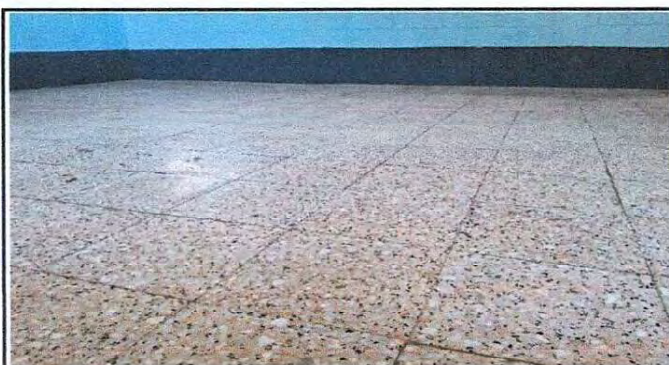
Foto 9: Colocación de granito en aula.

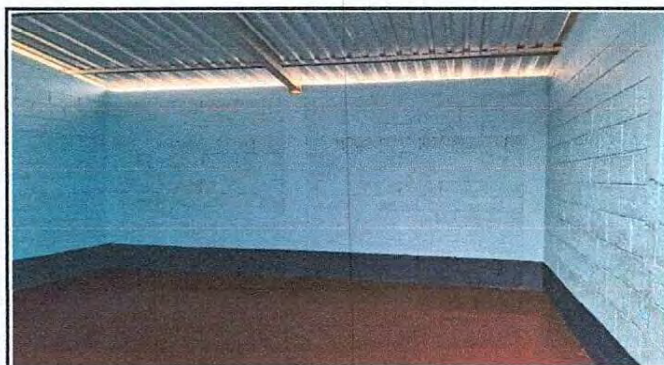
Foto 10: Pintura de paredes y torta de cemento en aula.
