SITUACIÓN DEFICIENCIAS DETERMINADAS

| NOMBRE DEL ESTABLECIMIENTO: | E O D P anexa a Escuela Oficial Rural Mixta | DIRECCIÓN DEL ESTABLECIMIENTO: | Aldea Taluca |
| CÓDIGO DEL ESTABLECIMIENTO: | 13-02-7025-42 | FECHA: | 04 de Octubre de 2,024 |

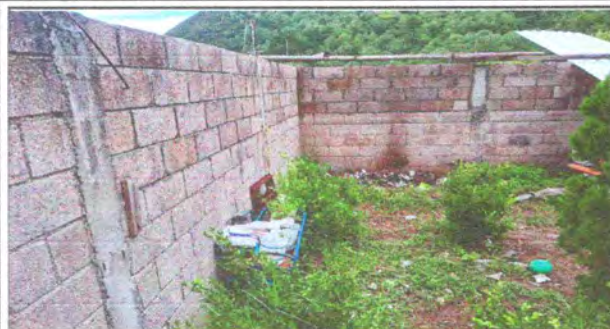
Foto7: Sustrucción de lamina troquelada aluzinc

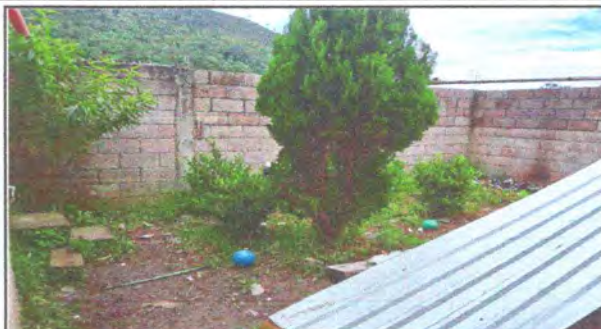
Foto 8: Mantenimiento a estructura de metal

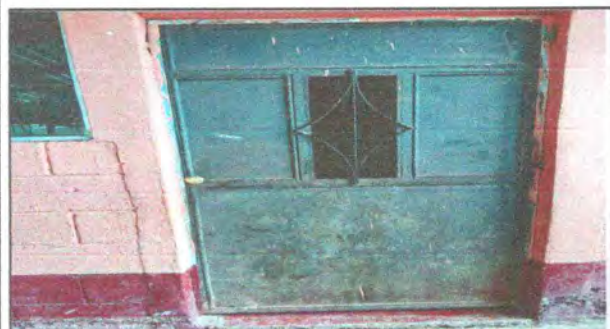
Foto 9: Mantenimiento a estructura de puerta

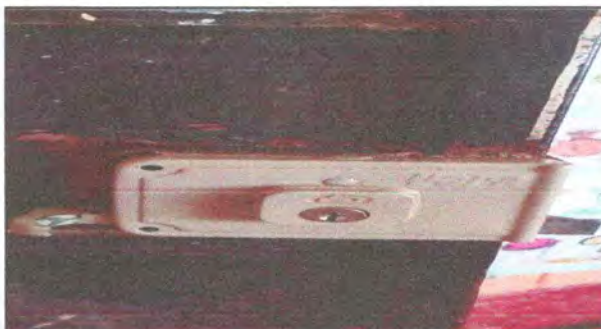
Foto 10: Sustrucción de Chapa

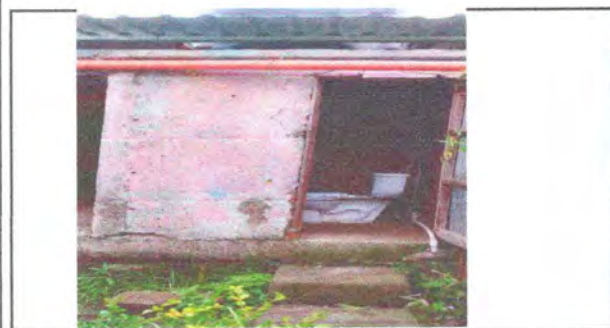
Foto11: Sustrucción de puerta de servicio sanitario

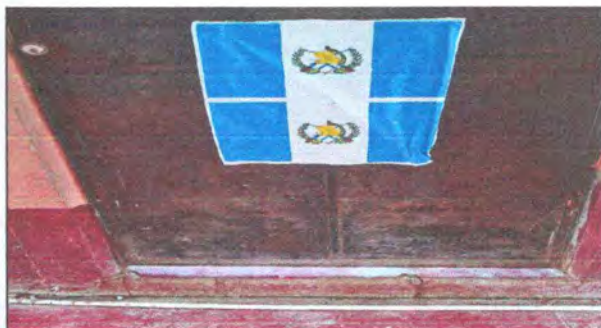
Foto 12: Sustrucción de puerta de metal para aula

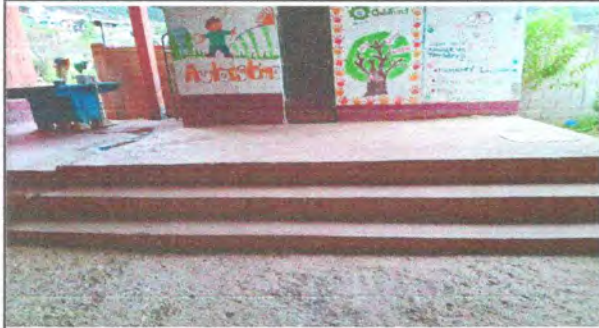
Foto 13: Reparación de piso del escenario

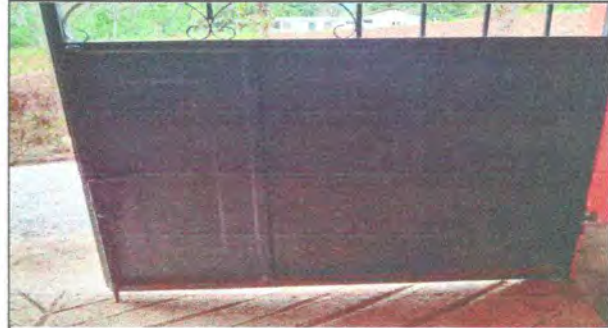
Foto 14: Mantenimiento de porton de metal

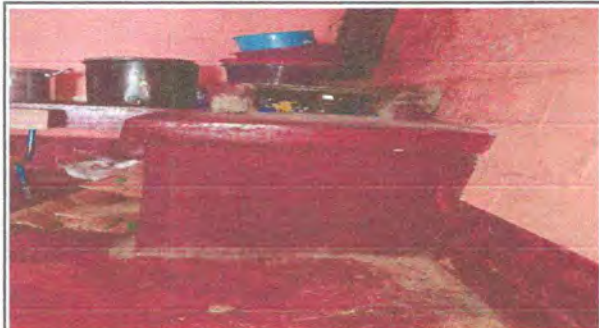
Foto 15: Sustitución de azulejo de cocina.

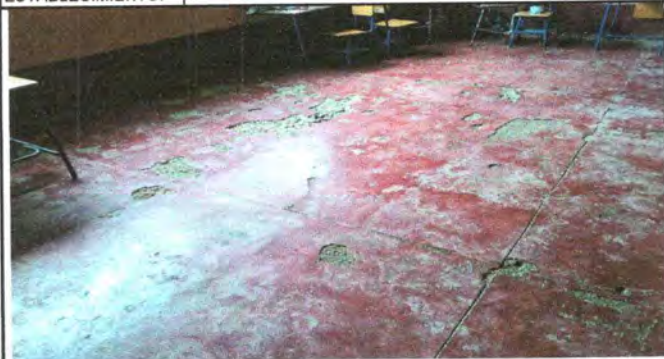
Foto 1: Sustrución de piso Granito en aulas

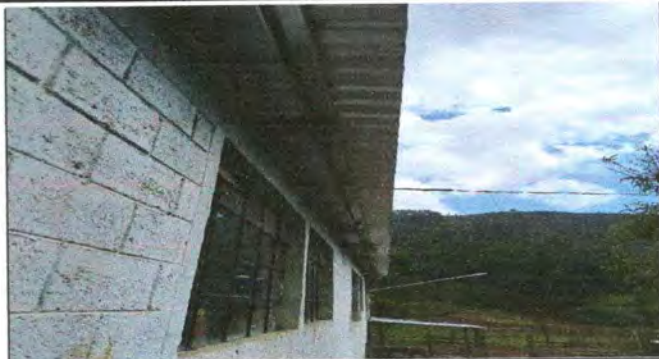
Foto 2: Sustrución de canal de metal

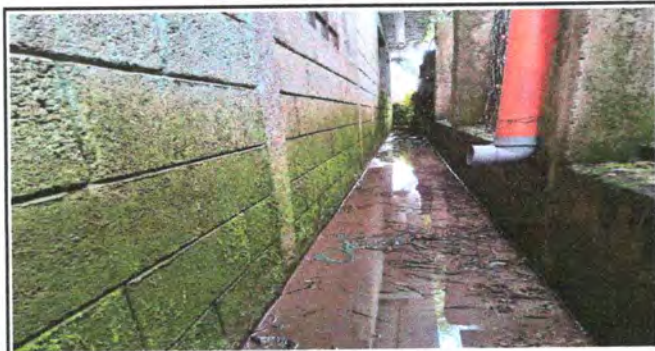
Foto 3: Reparación de cuneta de concreto, repello de paredes.

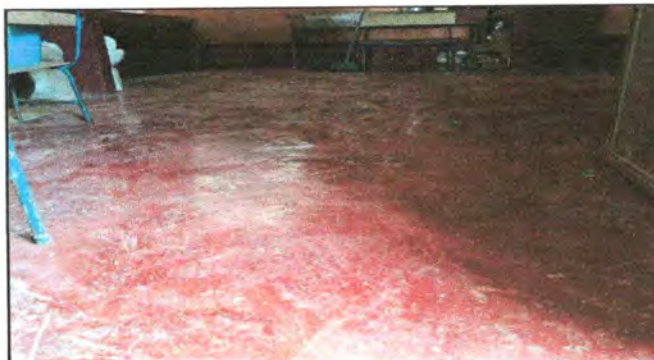
Foto 4: Reparación de piso granito, en el area de cocina

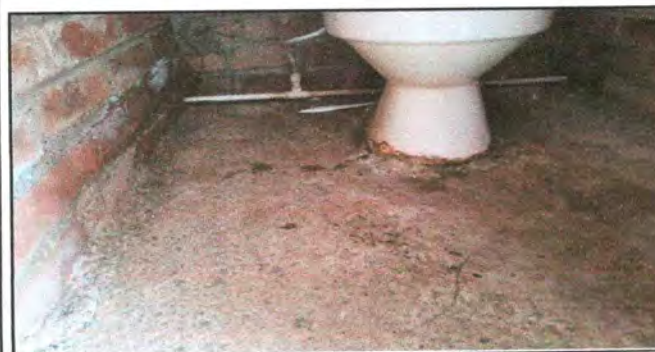
Foto 5: Sustrución de azulejo en baños

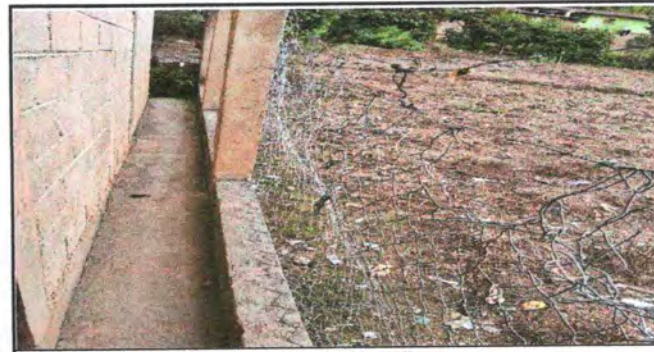
Foto 6: Sustrución de muro perimetral malla
