SITUACIÓN DEFICIENCIAS DETERMINADAS

| NOMBRE DEL ESTABLECIMIENTO: | INEB DE TELESECUNDARIA | DIRECCIÓN DEL ESTABLECIMIENTO: | ALDEA MALÁ |
| CÓDIGO DEL ESTABLECIMIENTO: | 13-03-0002-45 | FECHA: | 6/12/2024 |

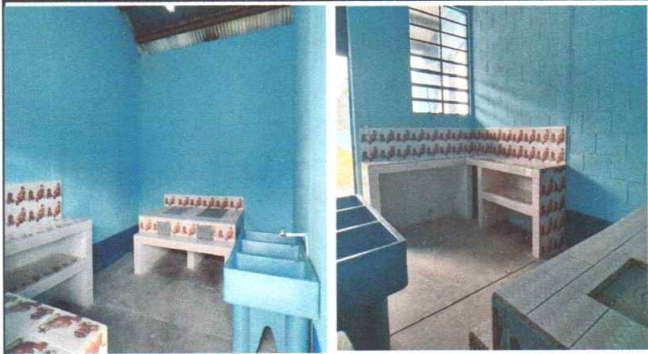
Foto1: Estufa rural culminada

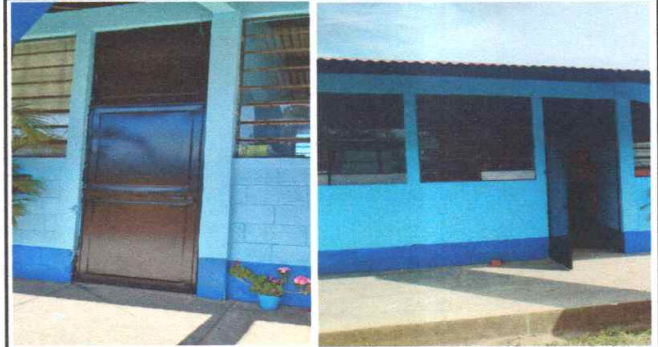
Foto 2: Puertas de metal de cada clase instaladas

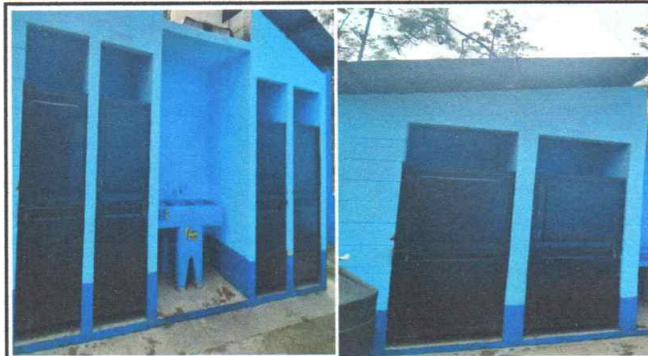
Foto 3: Puertas de servicios sanitarios instalados

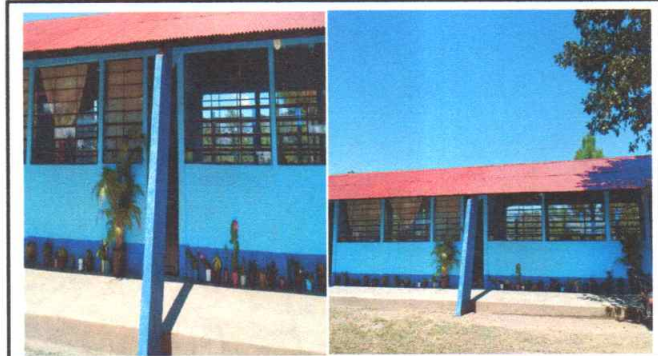
Foto 4: Pintura en muros interiores y exteriores aplicada

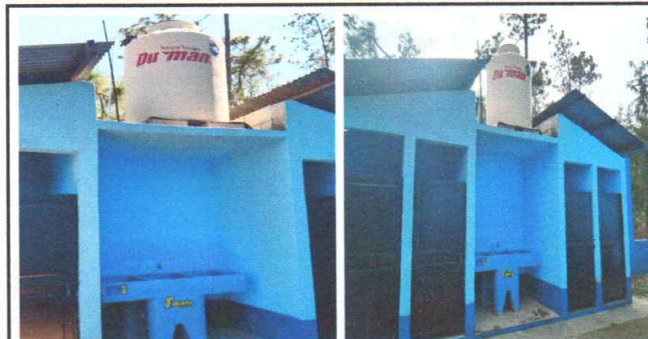
Foto 5: El depósito de agua instalado

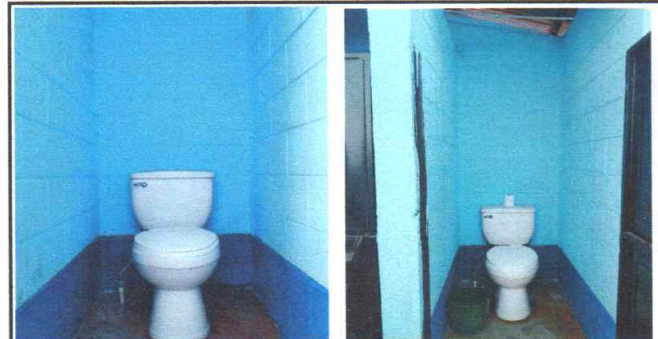
Foto 6: Baños con accesorios de tanque de agua y reconección de agua potable para tanque instalados

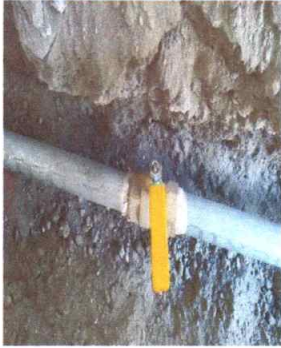
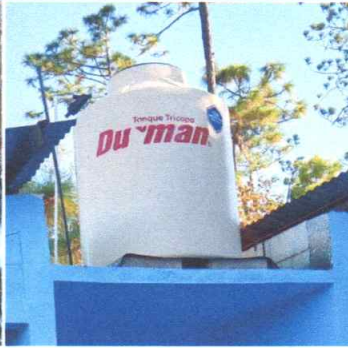
Foto 1: La tubería del agua potable instalada

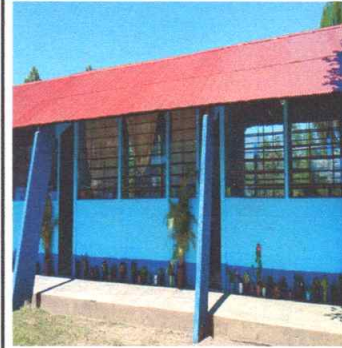
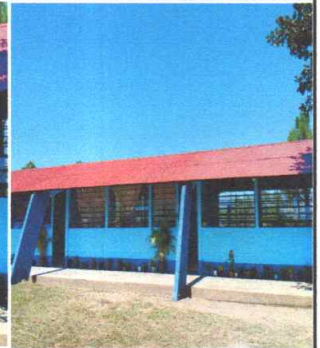
Foto 2: Las láminas del techo con mantenimiento aplicado

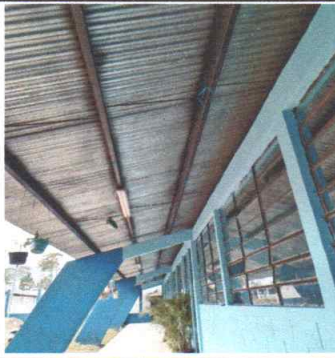
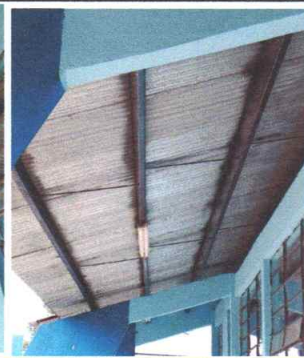
Foto 3: Estructura de soporte con mantenimiento aplicado

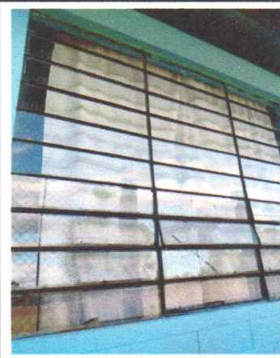
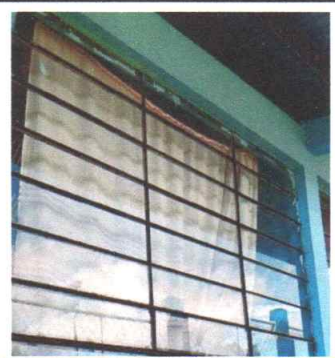
Foto 4: Vidrios instalados
