SITUACIÓN DEFICIENCIAS DETERMINADAS

| NOMBRE DEL ESTABLECIMIENTO: | ESCUELA OFICIAL RURAL MIXTA | DIRECCIÓN DEL ESTABLECIMIENTO: | CASERÍO LOS MALDONADOS, ALDEA CHIAQUE |
| CÓDIGO DEL ESTABLECIMIENTO: | 13-03-0020-43 | FECHA: | 27/12/2024 |

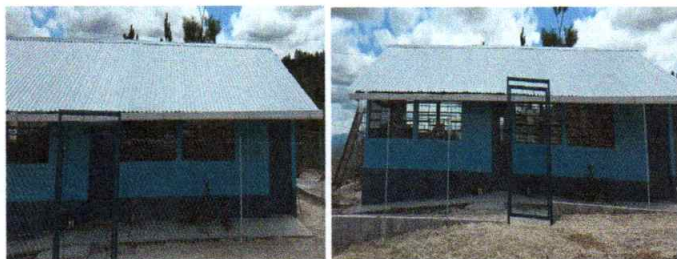
Foto 1: Cubierta de lámina instalada

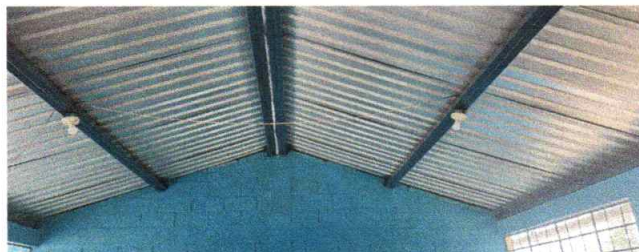
Foto 2: Estructura de soporte instalada

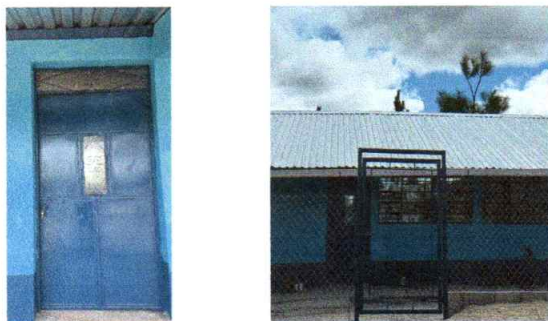
Foto 3: Puertas de sanitarios, aulas y portón instalado

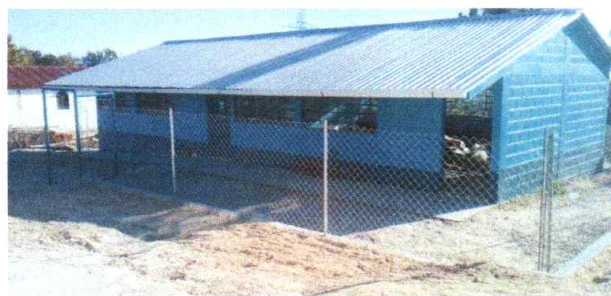
Foto 4: Canal de tubo PVC instalado

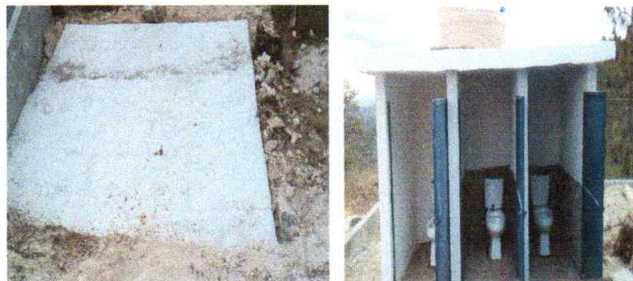
Foto 5: Fosa séptica y sanitarios terminados

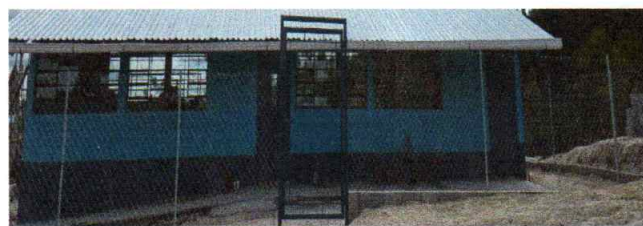
Foto 6: Muro perimetral terminado

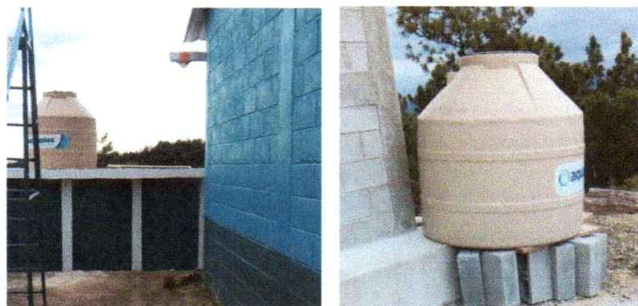
Foto 1: Depósitos de agua instalados

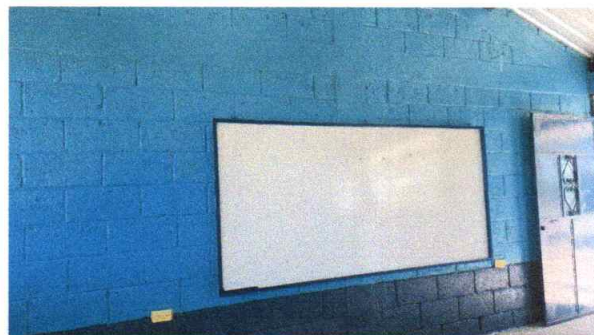
Foto 2: Pintura en centro educativo aplicada

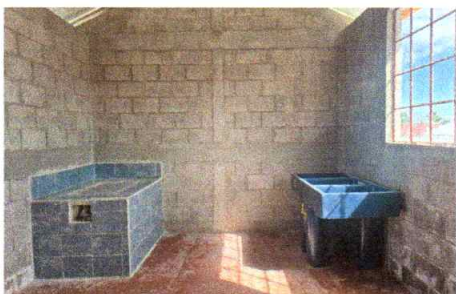
Foto 3: Reparación de cocina culminada

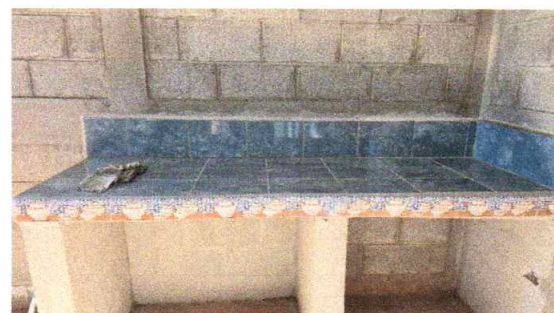
Foto 4: Reparación de cocina culminada
